RELAZIONI D'INCHIESTA

Incidente F.22 C marche I-FGPB, in data 19.2.2022

Incidente PA-28-181 marche I-MODU, in data 8.8.2021

Inconveniente grave F150L marche I-CENB, in data 26.2.2021

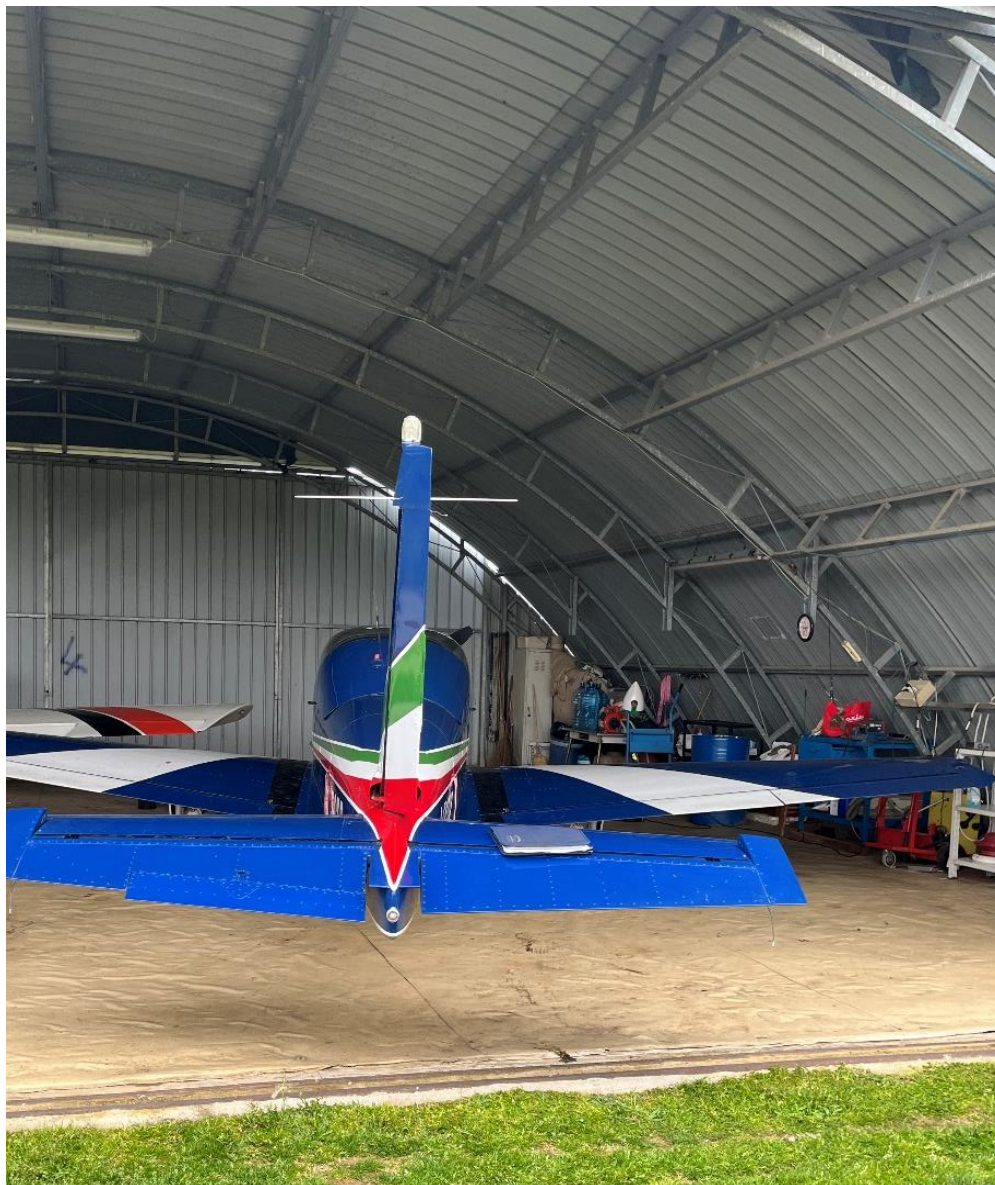
Cause: l'evento è riconducibile ad una inappropriata gestione della fase di rimessaggio del velivolo all'interno dell'hangar, avvenuta con l'elica in rotazione, in quanto il motore era in moto.

Foto 1: vista dell'I-FGPB e dell'hangar in cui è occorso l'incidente.

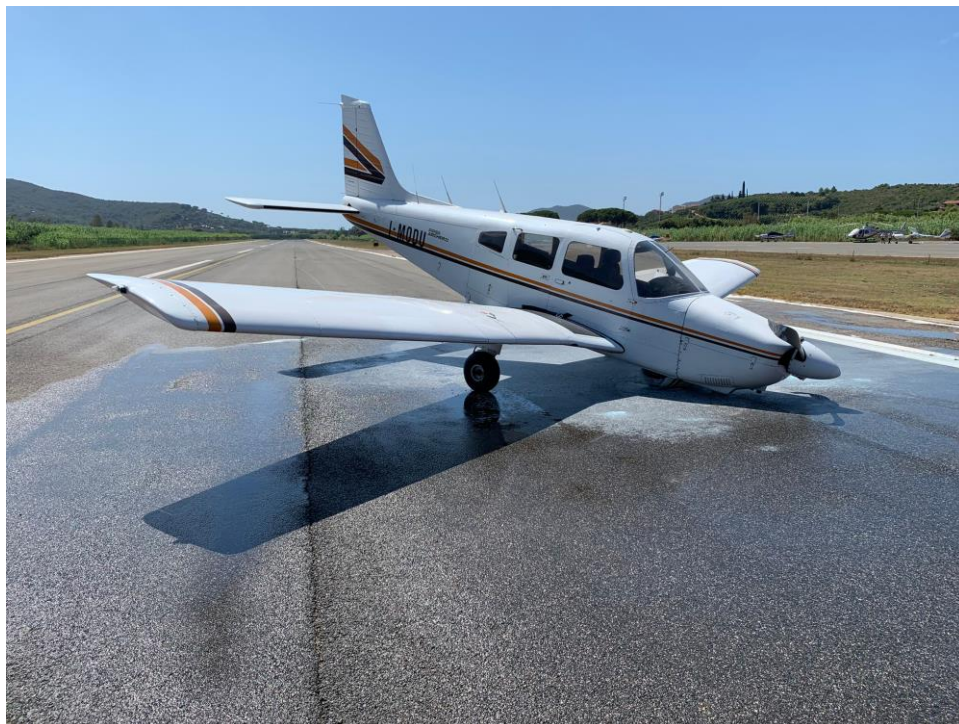
Nonostante il punto del *touch down* sia stato avanzato, è tuttavia verosimile ritenere che, considerate le *performance* dell'aeromobile, la pista residua disponibile sarebbe stata sufficiente a consentire un normale arresto dell'aeromobile, se l'atterraggio fosse stato effettuato ad una velocità corretta e dunque tale da consentire una *flare* efficace, senza successivi rimbalzi sulla pista e conseguente cedimento strutturale del *nose landing gear*.

Cause: la causa dell'evento è riconducibile ad una inadeguata impostazione e gestione della manovra di avvicinamento/atterraggio da parte del pilota, caratterizzata dal mantenimento, in finale, di una velocità superiore a quella prevista dal *Manuale* di riferimento dell'aeromobile per tale fase di volo.

Foto 1: punto di arresto dell'aeromobile PA-28-181 marche I-MODU.

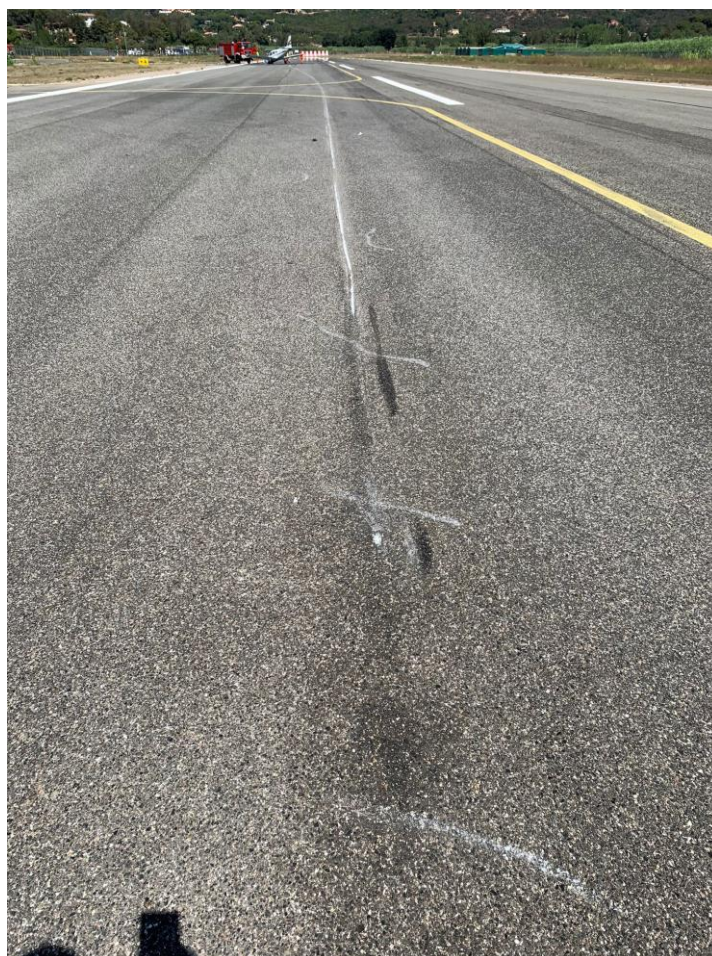
Foto 2: tracce di impatto dell'elica sulla pista e strisciata sul muso sino al punto di arresto finale.

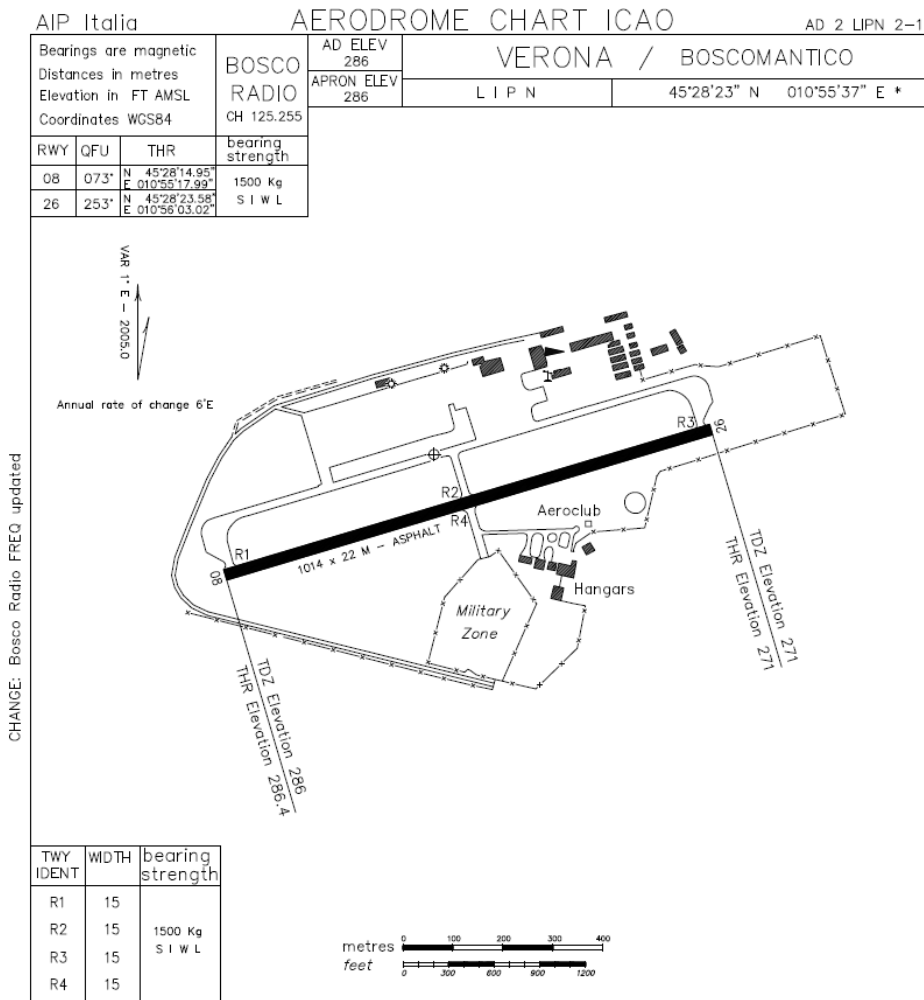
L'aeroporto di Verona Boscomantico è dotato di una RWY in asfalto (si veda figura 1), denominata 08/26, lunga 1014 m e larga 22 m. La TWY che dall'area di parcheggio porta alla pista di volo è denominata R4. Oltre alla TWY R4 ne esistono altre tre, collocate a Nord della pista di volo. Quella in corrispondenza della TWY R4 è denominata R2. Il tipo di traffico consentito sull'aeroporto è VFR. Non è presente un servizio ATS; tuttavia, è presente una biga radio, che fornisce informazioni di traffico. Al riguardo, in AIP Italia, AD 2 LIPN 1-1, sotto la voce "Norme per l'utilizzo delle vie di rullaggio" è precisato quanto segue: «Tutto il traffico in uscita dal parcheggio stabilirà il contatto radio con la radio locale per ricevere informazioni di traffico.». Sulle citate vie di rullaggio, la posizione attesa è evidenziata con segnaletica orizzontale rappresentata da linee di colore giallo (foto 1), deteriorate, ma comunque visibili, alla data dell'evento. La biga radio (foto 2) è posizionata a Sud della pista, in prossimità degli hangar.

Figura 1: carta dell'aeroporto di Verona Boscomantico (da AIP Italia).

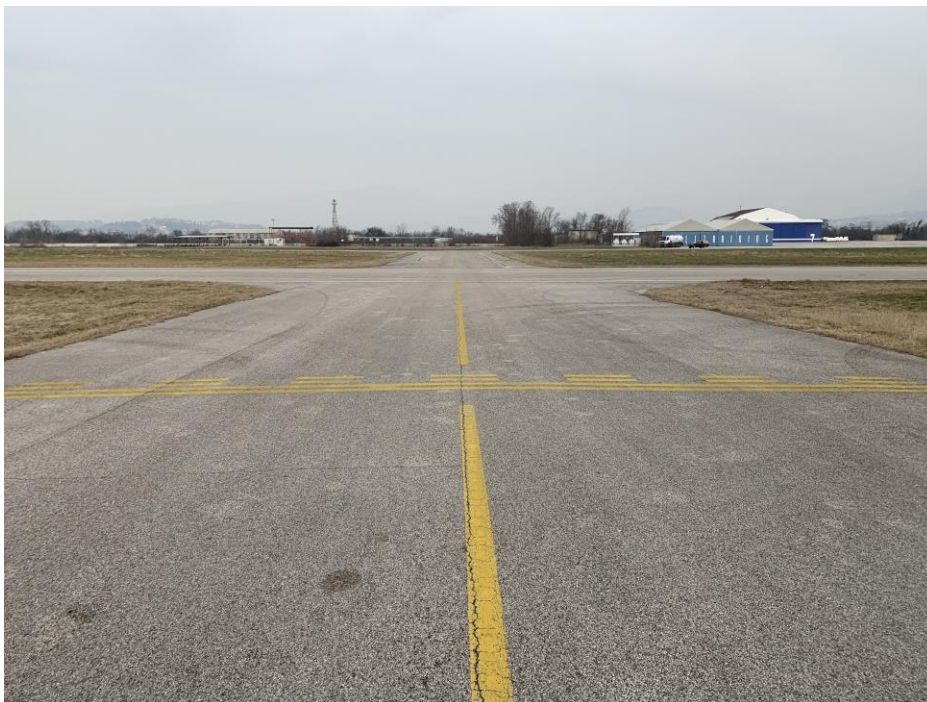
Il percorso che avrebbe dovuto percorrere l'I-CENB per portarsi in testata RWY 26 era il seguente: TWY R4; attraversamento della pista; TWY R2; percorrere in direzione Est la bretella parallela, lato Nord, alla pista, sino ad entrare sulla TWY R3, arrestandosi alla relativa posizione attesa.

Foto 1: posizione attesa sulla TWY R4.

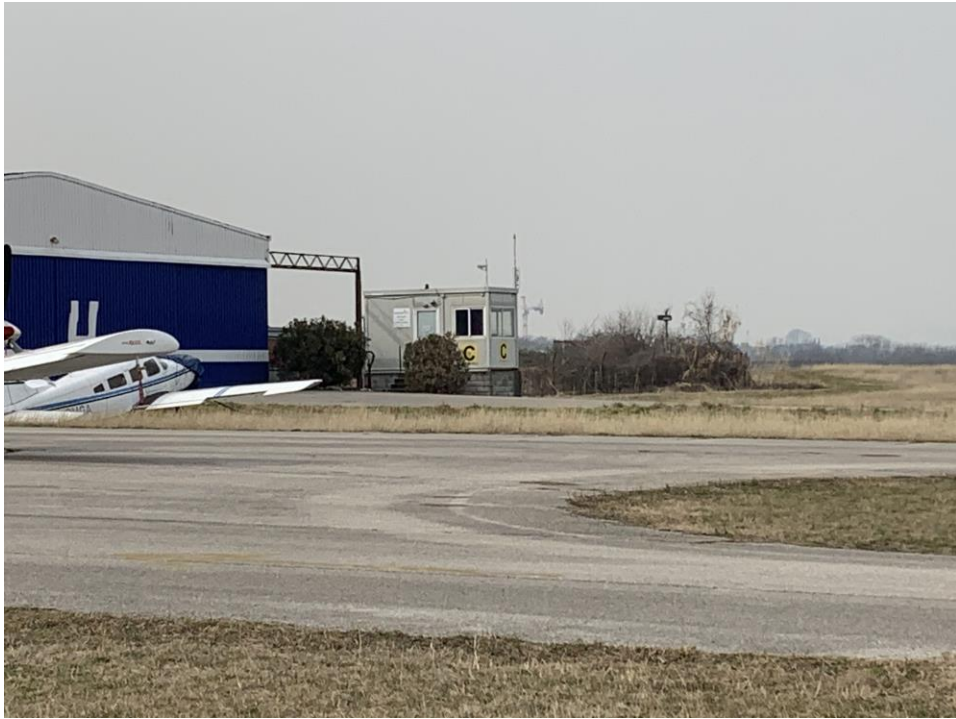
Foto 2: biga radio presente sull'aeroporto di Verona Boscomantico.

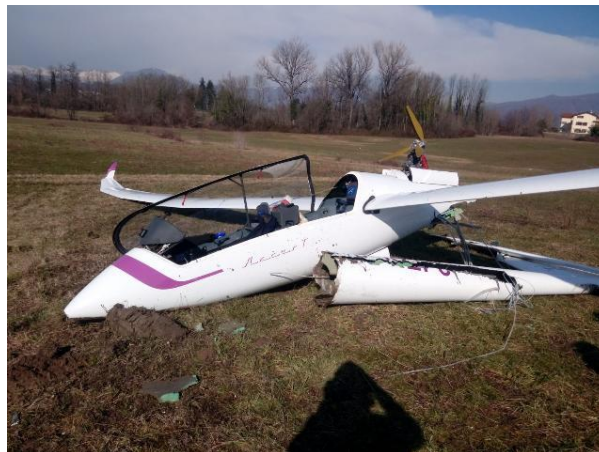
Cause: la causa dell'incidente è attribuibile ad una inadeguata gestione della fase finale dell'atterraggio "fuori campo", nel corso della quale il pilota ha focalizzato l'attenzione soltanto sugli ostacoli ritenuti più significativi presenti lungo la traiettoria di avvicinamento finale.

L'incidente, tuttavia, è stato innescato dalla decisione dello stesso pilota di estrarre il motore del D-KZPG mentre quest'ultimo si trovava in una fase delicata del volo, quella di traino, durante la quale, come previsto dal *Manuale di volo*, il motore deve rimanere represso. A seguito della impropria estrazione del motore, è venuta ad alterarsi la dinamica del traino, con conseguente instaurazione di una situazione inaspettata, altamente critica sotto il profilo della sicurezza del volo (come documentato dai dati analizzati).

Foto 1: danni riportati dal D-KZPG.

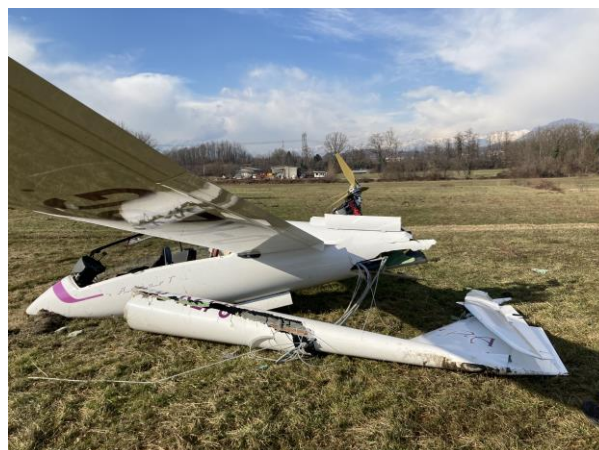
Foto 2: altra vista dei danni riportati dal D-KZPG.

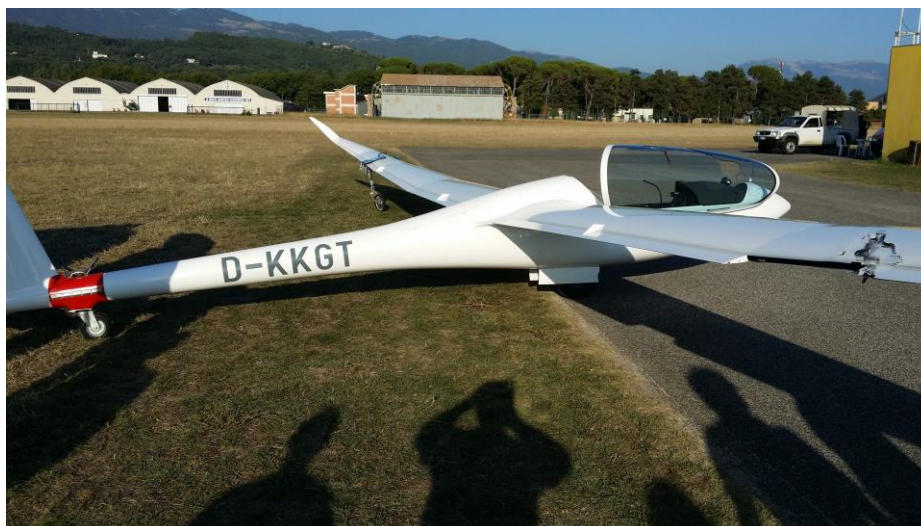
Cause: la collisione in volo è attribuibile all'inadeguato monitoraggio, a vista, del contesto operativo, da parte dei piloti, che ha impedito agli stessi di avere reciproca contezza sulla presenza di un altro aliante in prossimità.

Foto 1: notare i danni sulla semiala destra e sul tettuccio riportati dal D-KKGT.

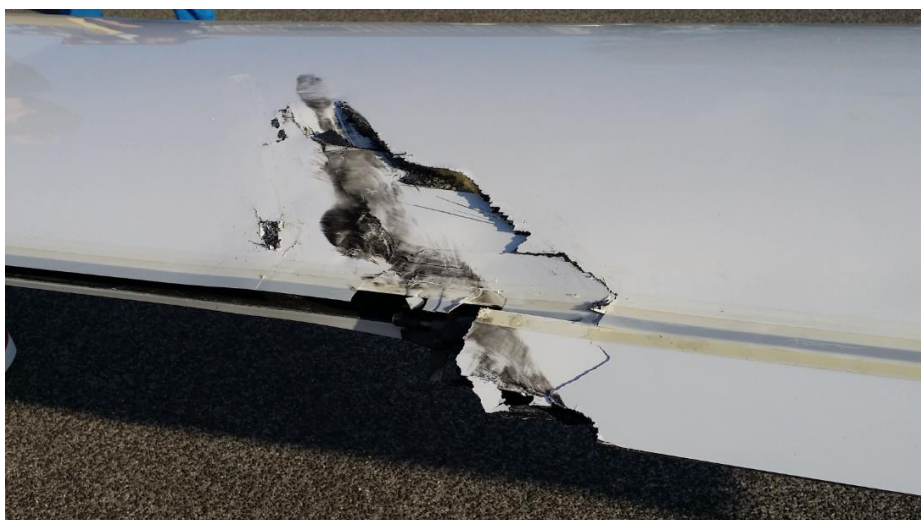
Foto 2: primo piano dei danni presenti sulla semiala destra del D-KKGT.

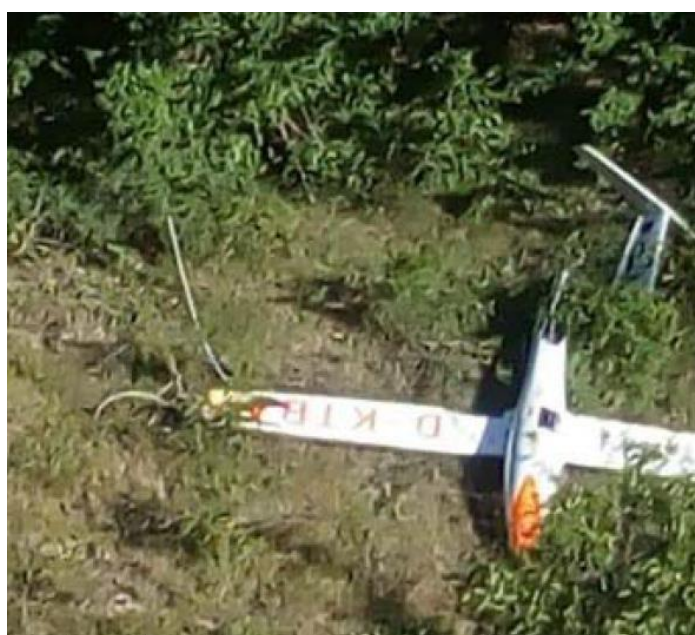
Foto 3: il relitto del D-KTBA precipitato al suolo.

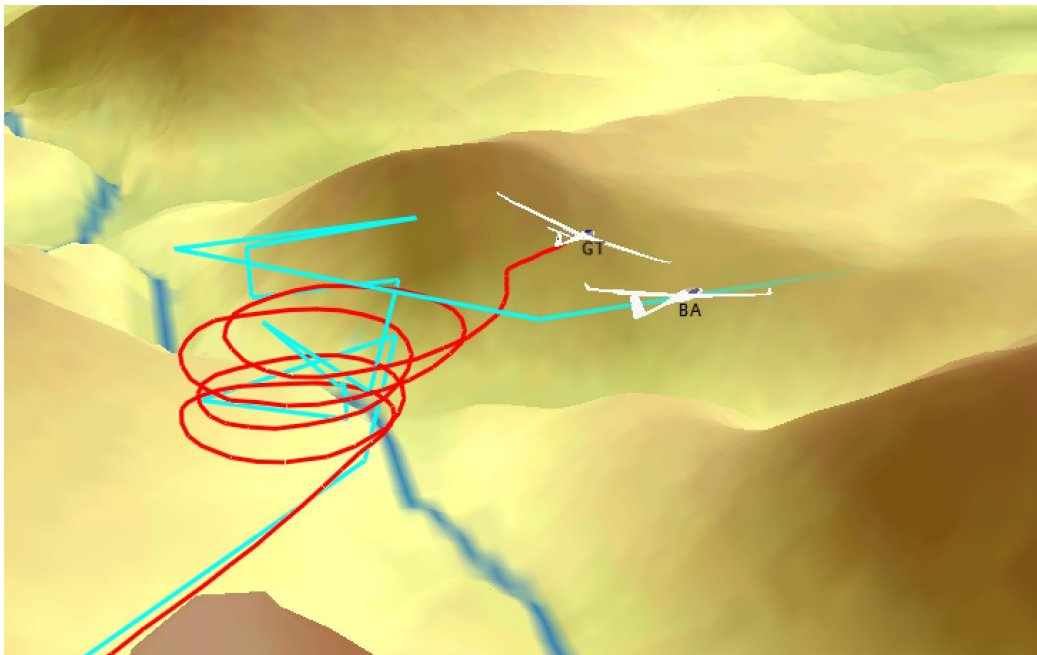
Figura 1: percorso seguito dai due alianti ore 12.28'45" (in rosso quello del D-KKGT, in celeste quello del D-KTBA, dimensione degli alianti ingrandita per favorire la comprensione).

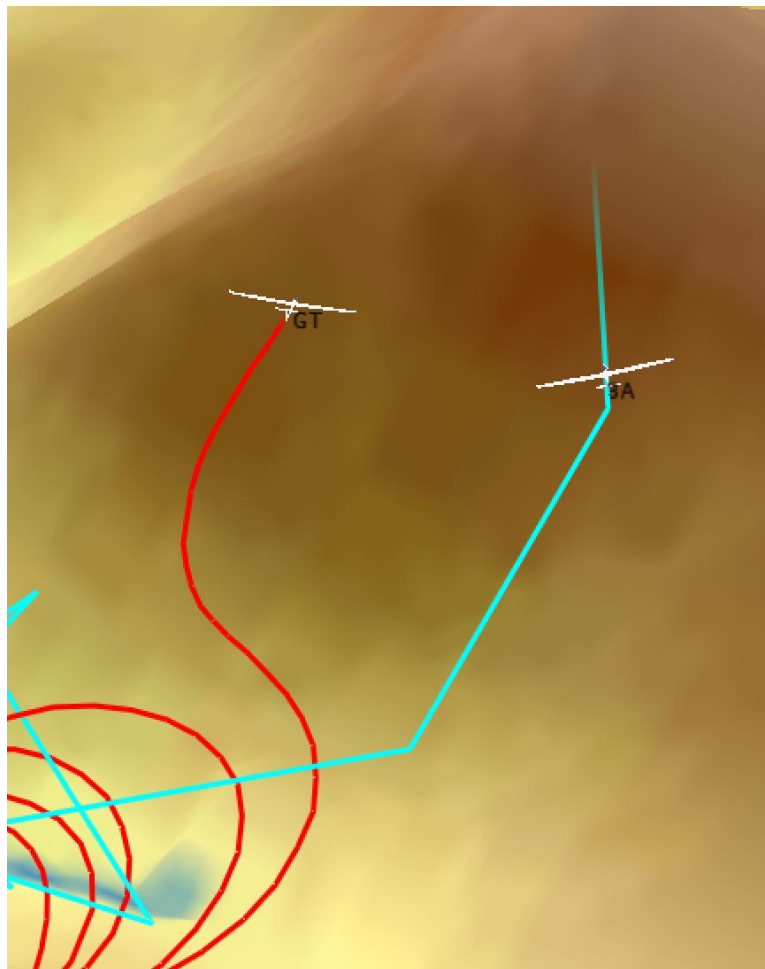
Figura 2: percorso seguito dai due alianti ore 12.28'45" (in rosso quello del D-KKGT, in celeste quello del D-KTBA, dimensione degli alianti ingrandita per favorire la comprensione).

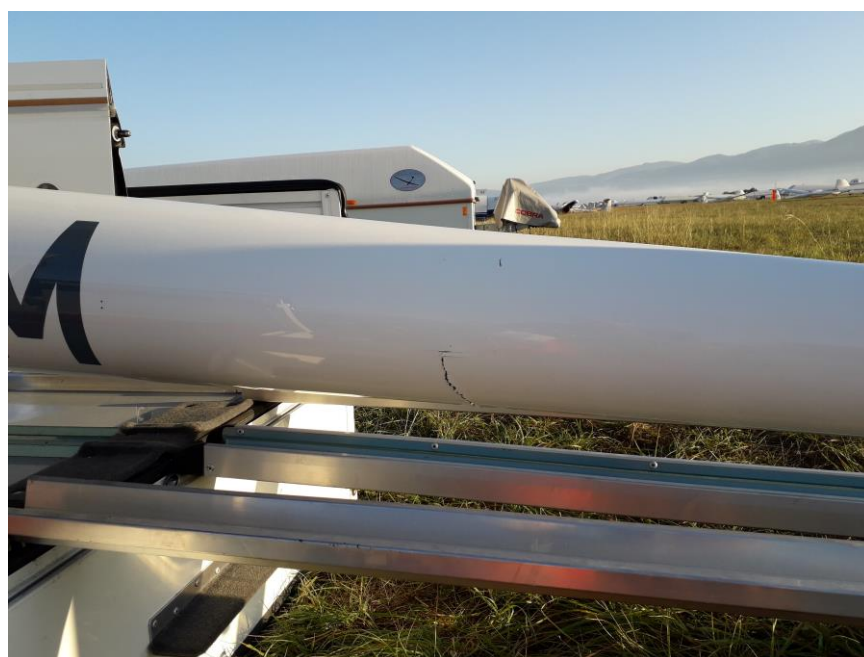
Foto 2: primo piano del danno riportato in fusoliera dal D-KGCM.

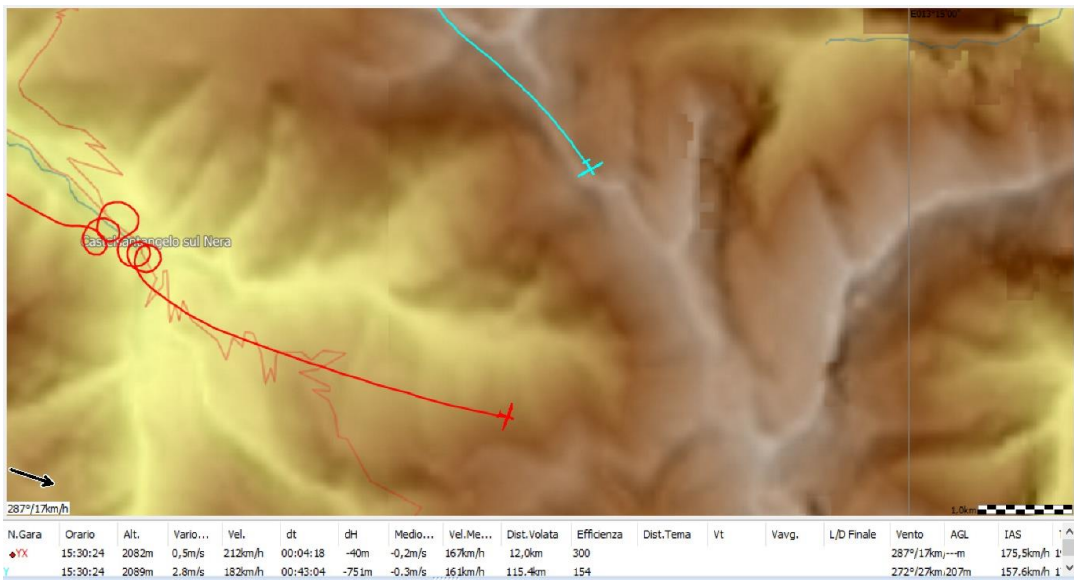
Figura 1: rotte degli alianti alle 15.30'24" (in rosso il D-8592, in celeste il D-KGCM).

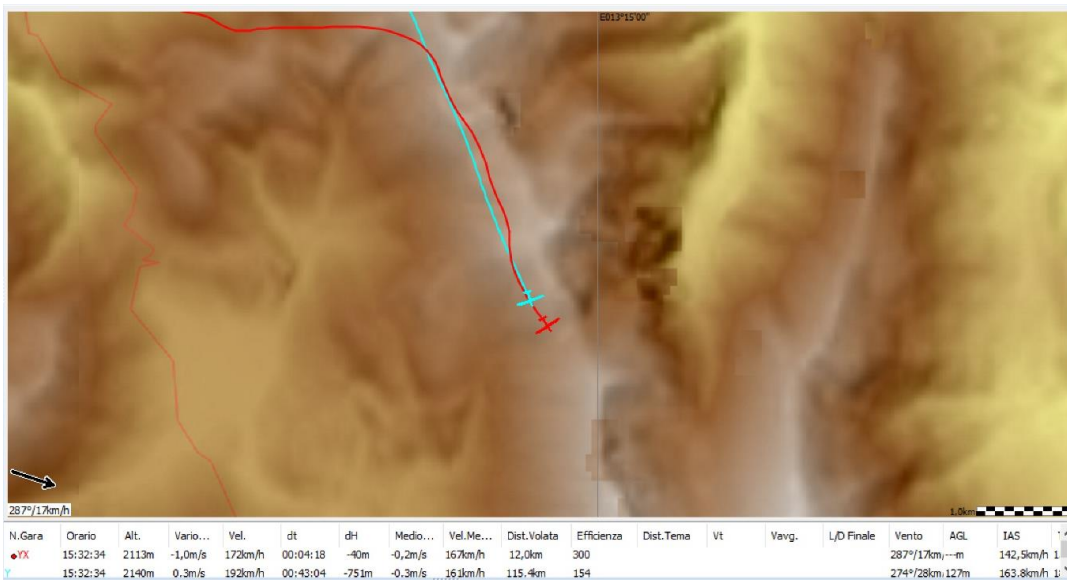
Figura 2: rotte degli alianti alle 15.32'34" (in rosso il D-8592, in celeste il D-KGCM).

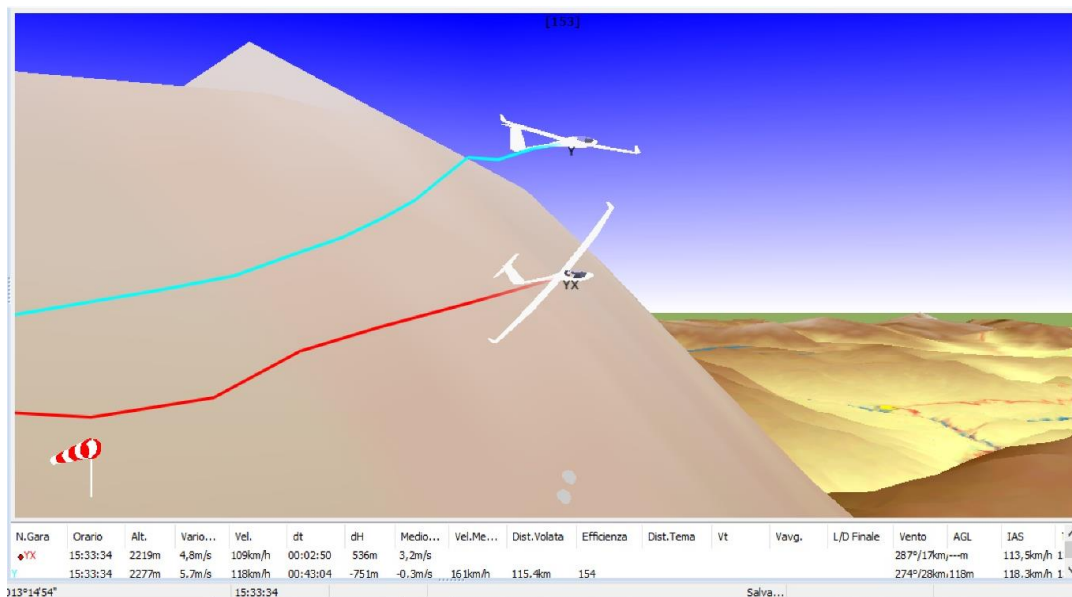
Figura 3: rotte degli alianti alle 15.33'34" (in rosso il D-8592, in celeste il D-KGCM).
