RELAZIONE D'INCHIESTA

INCIDENTE
occorso all'aeromobile
Eurocopter AS350 B3 marche di identificazione I-CMSZ,
in località Castelrotto (BZ),
21 maggio 2016

Eurocopter AS350 B3 marche I-CMSZ

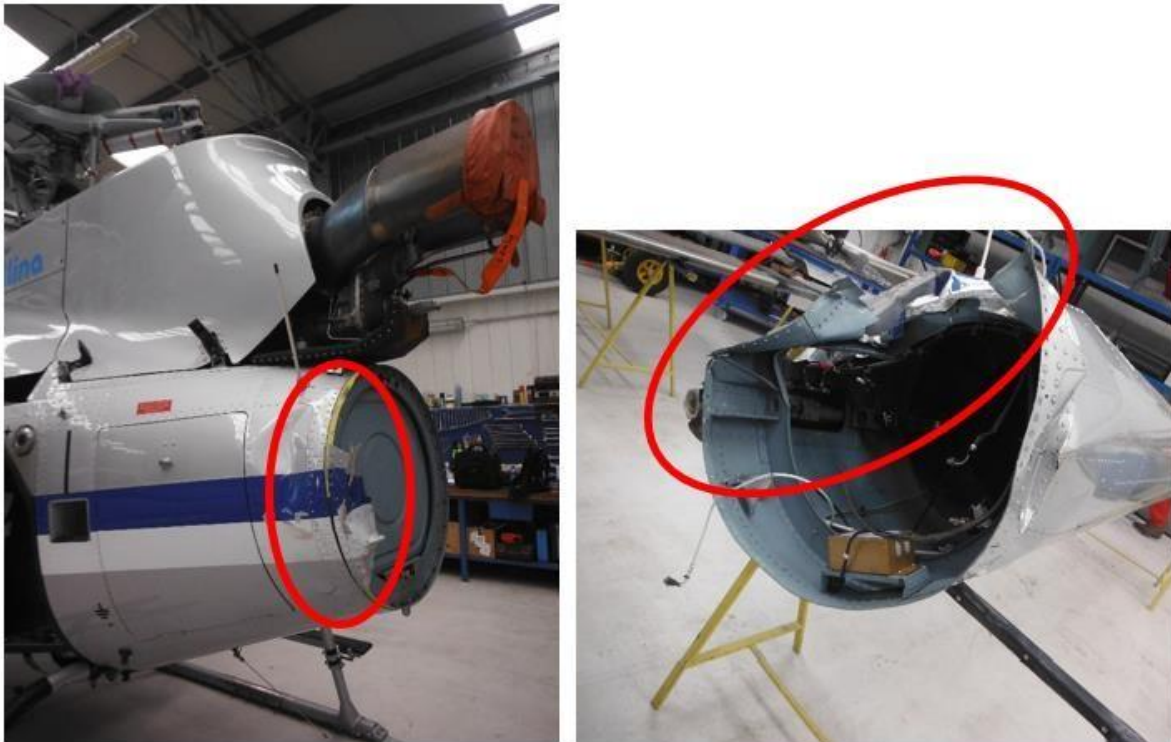
Esercente dell'aeromobile	Elitellina srl, Sondrio (SO).
Natura del volo	Trasferimento operativo a seguito di attività di riprese video.
Persone a bordo	Due: un pilota e un tecnico di volo.
Danni all'aeromobile	<p>Nonostante l'elevata velocità di discesa con cui l'elicottero ha urtato il terreno, i danni strutturali sono risultati relativamente limitati. In particolare, si è riscontrato:</p> <ul style="list-style-type: none">– la separazione del troncone di coda, diretta in senso orario per oltre 90 gradi quasi parallela al terreno (foto 1¹);– la deformazione di entrambi i pattini in maniera quasi simmetrica (leggermente superiore a dx) (foto 2);– la deformazione degli <i>shock absorber</i> di entrambi i lati, che hanno superato il fondo corsa (foto 3);– la deformazione dei sostegni motore (foto 4);– rottura dell'albero di trasmissione del moto al rotore di coda all'altezza della prima flangia (foto 5);– la deformazione della seconda flangia dell'albero di trasmissione al rotore di coda, che è entrato in contatto con il carter danneggiandolo (foto 6).

Foto 1: particolare dei danni al cono di giunzione tra la carlinga ed il trave di coda.

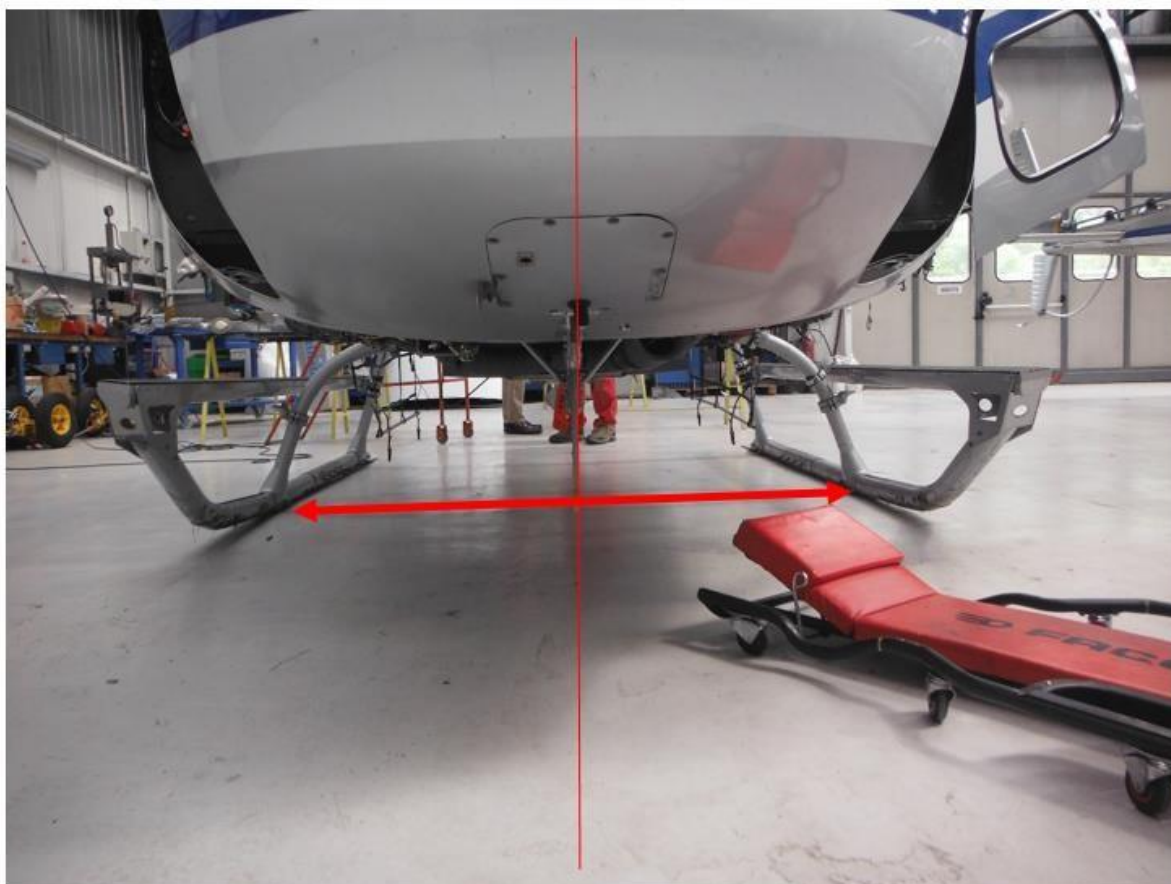
Foto 2: particolare dello svergolamento dei pattini dovuto all'urto con il terreno.

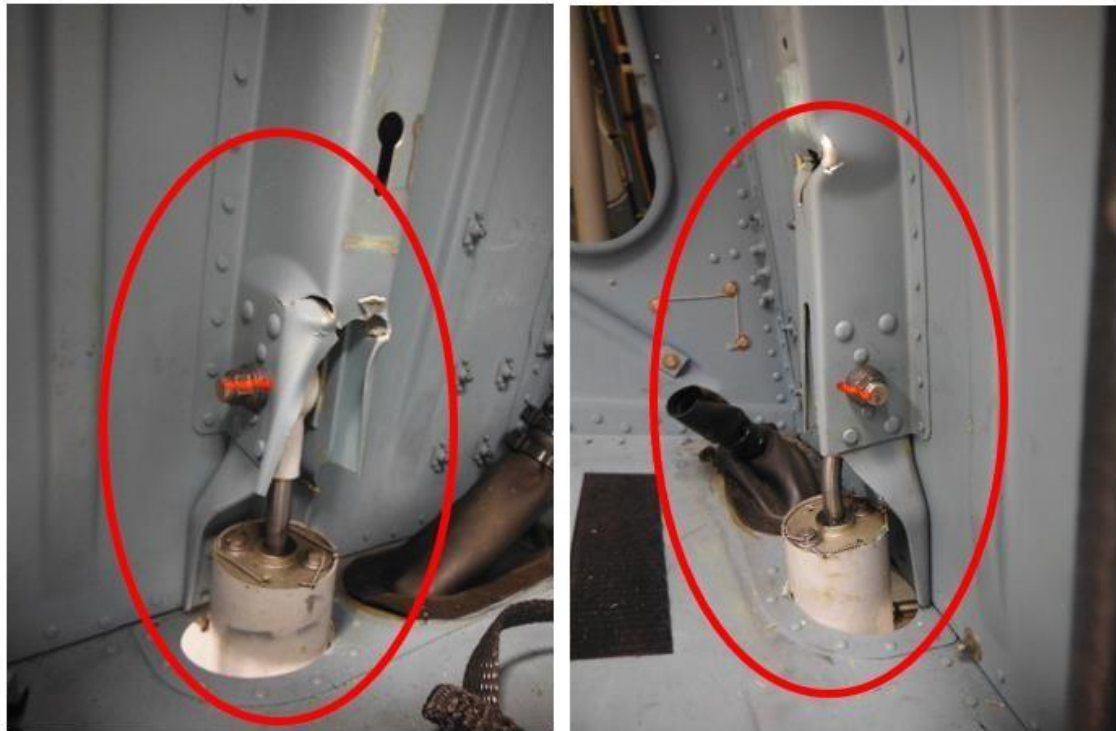
Foto 3: particolare dei danni subiti dagli *shock absorber* dell'elicottero.

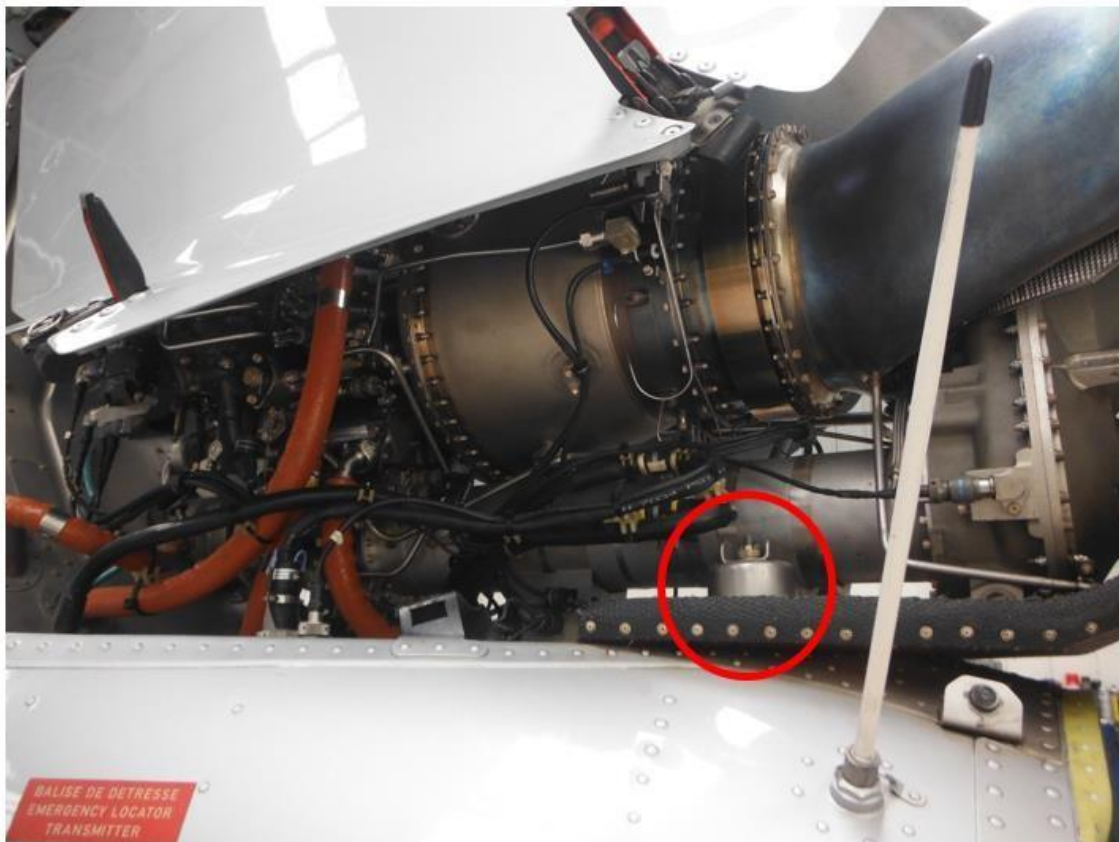
Foto 4: particolare dei danni subiti dai sostegni del vano motore.

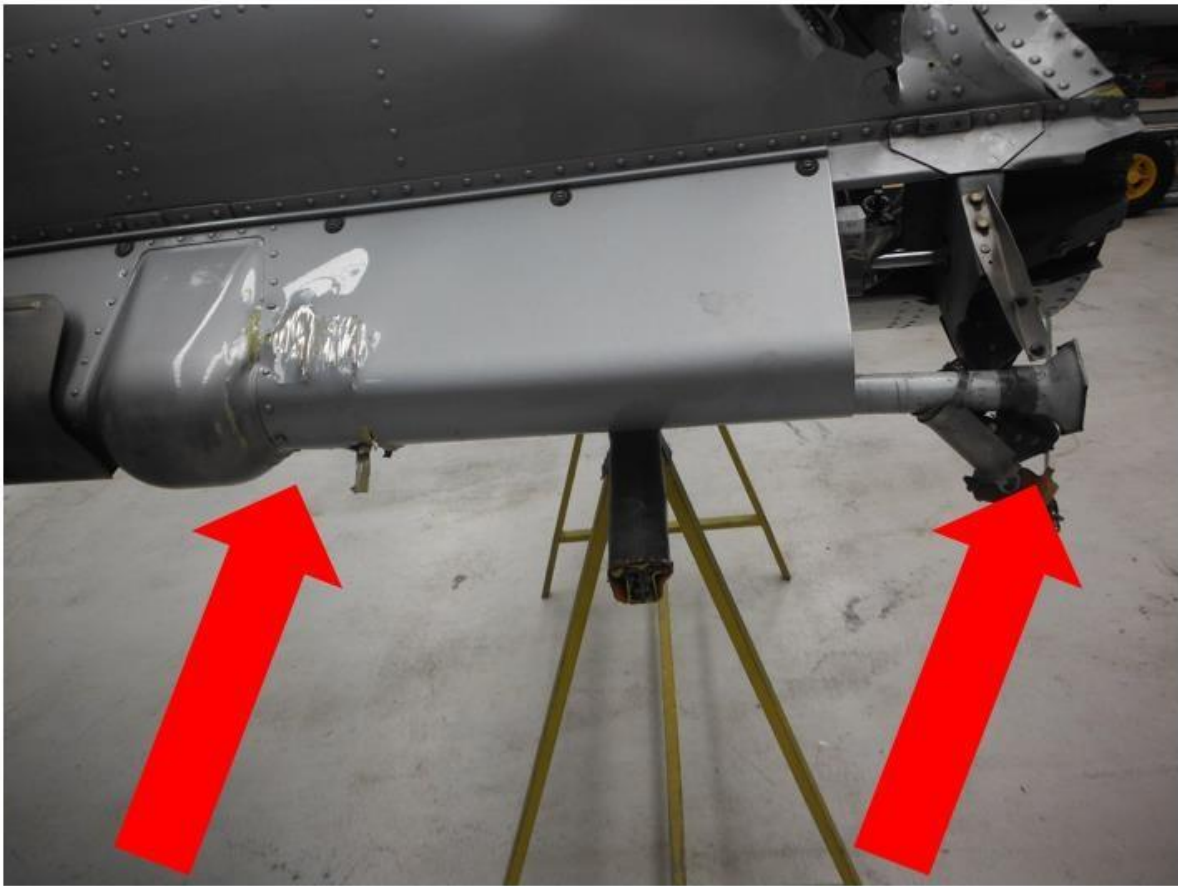
Foto 5: particolare dei danni all'albero di trasmissione del moto al rotore di coda.

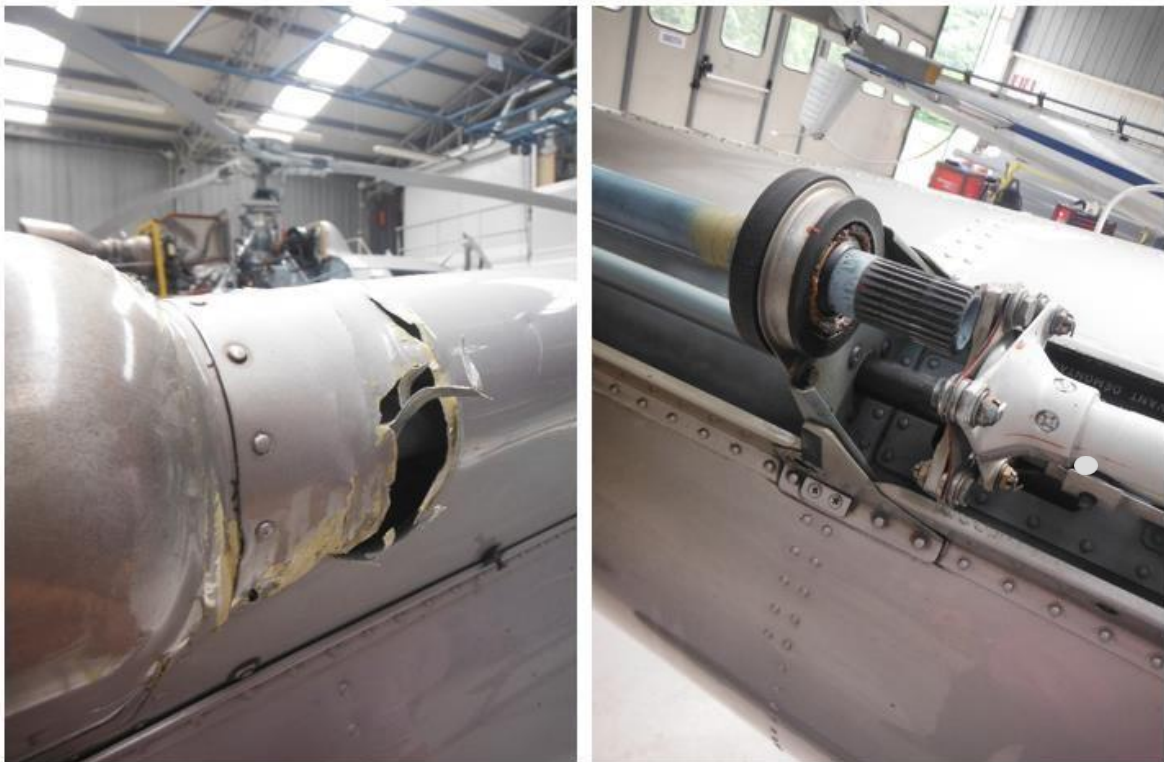
Foto 6: particolare dei danni al carter ed all'albero di trasmissione del moto al rotore di coda.

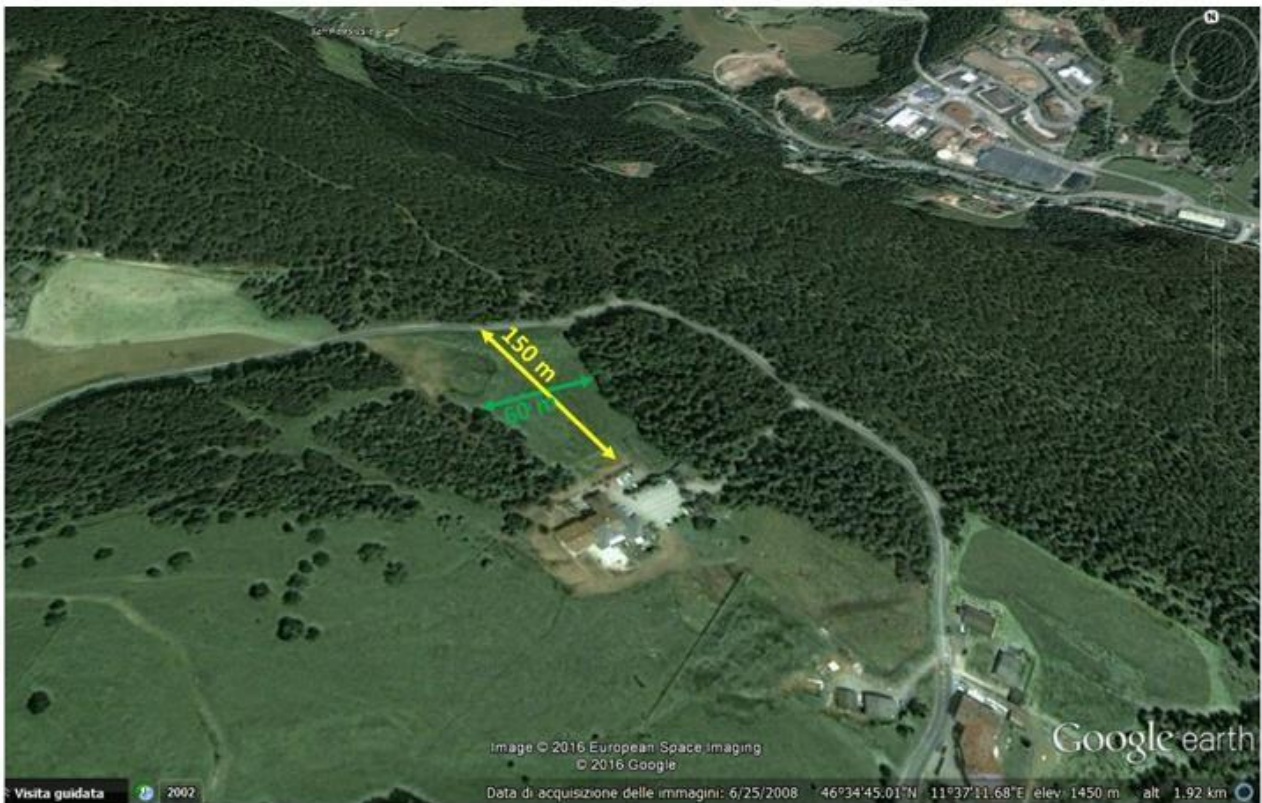
La zona dell'incidente era costituita da una ampia radura (150 m x 60 m) su un altopiano a circa 1500 m di elevazione, delimitata da una strada a nord, da alberi d'alto fusto a nord, est ed ovest e da basse costruzioni a sud-est (figura 1).

Figura 1: zona di atterraggio dell'elicottero.

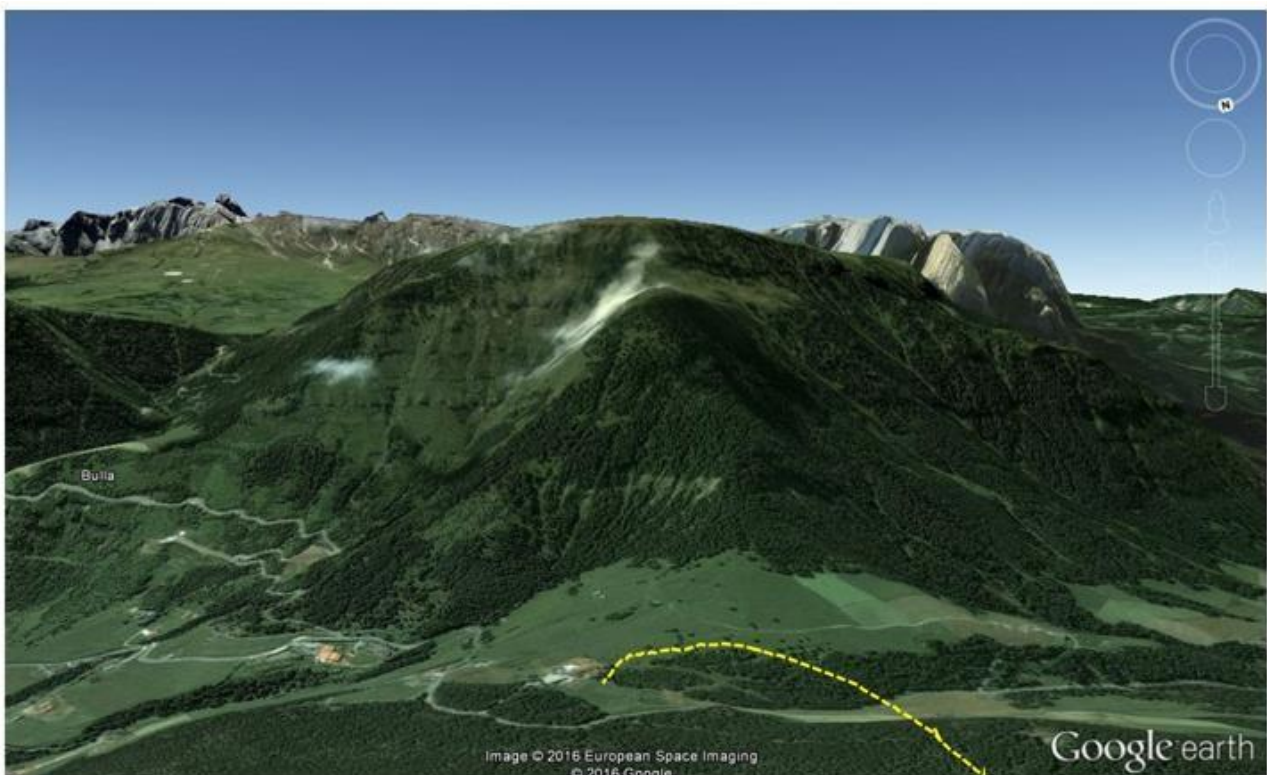
Il sentiero di avvicinamento finale eletto dal pilota prevedeva il superamento di una collina leggermente più alta ed una linea elettrica (figura 2), che lo costringeva a rimanere ad una quota di almeno 50 ft rispetto al punto di atterraggio.

In particolare, la decisione del pilota di seguire una rotta di avvicinamento che non consentiva la discesa se non dopo il superamento della collina e della linea elettrica, ha portato l'elicottero ad iniziare la stessa da una quota rilevante, che necessitava di una discesa ripida per l'atterraggio, condizione quest'ultima che ha generato il fenomeno dell'anello vorticoso.

Figura 2: ricostruzione della rotta di avvicinamento e degli ostacoli nella zona di atterraggio.

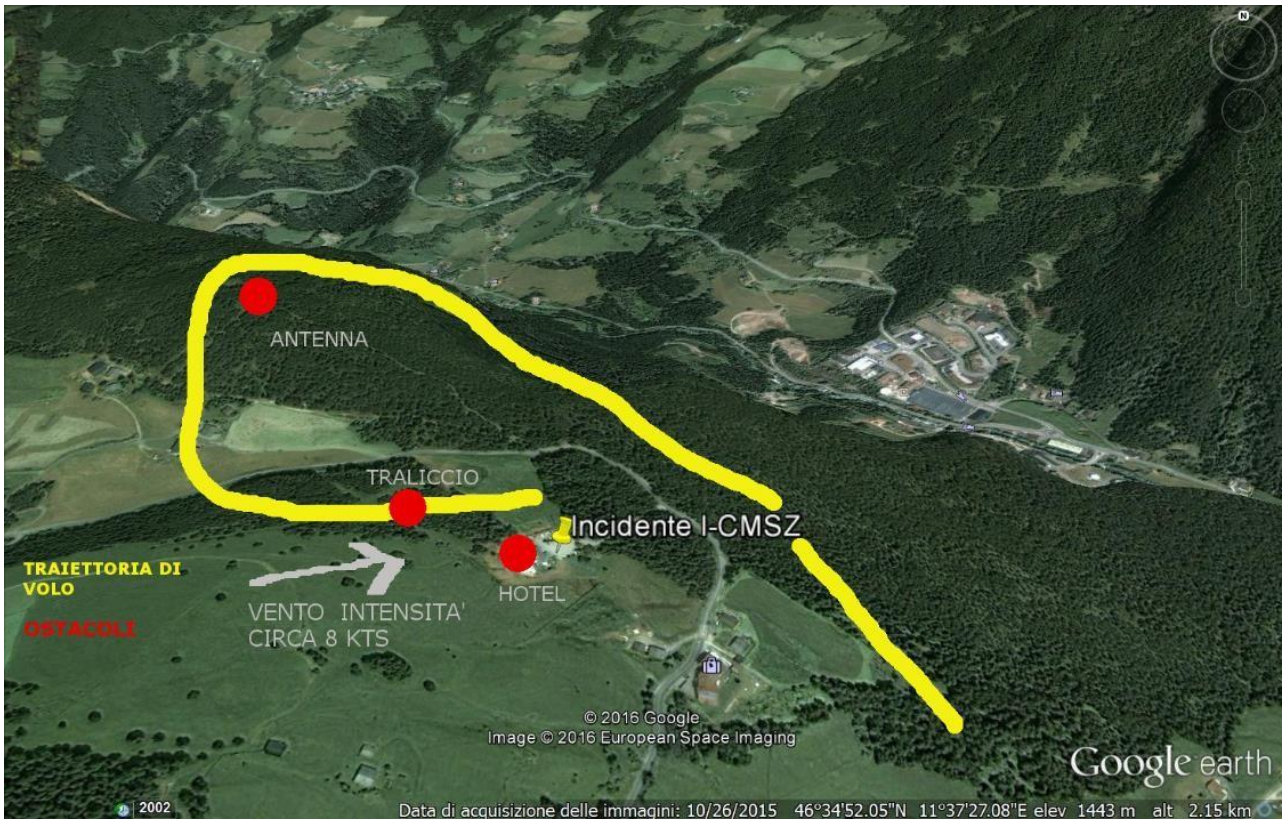
Il pilota ha inoltre prodotto una ricostruzione della rotta seguita per l'avvicinamento che è riportata nella figura 3.

Figura 3: ricostruzione della traiettoria di avvicinamento prodotta dal pilota.

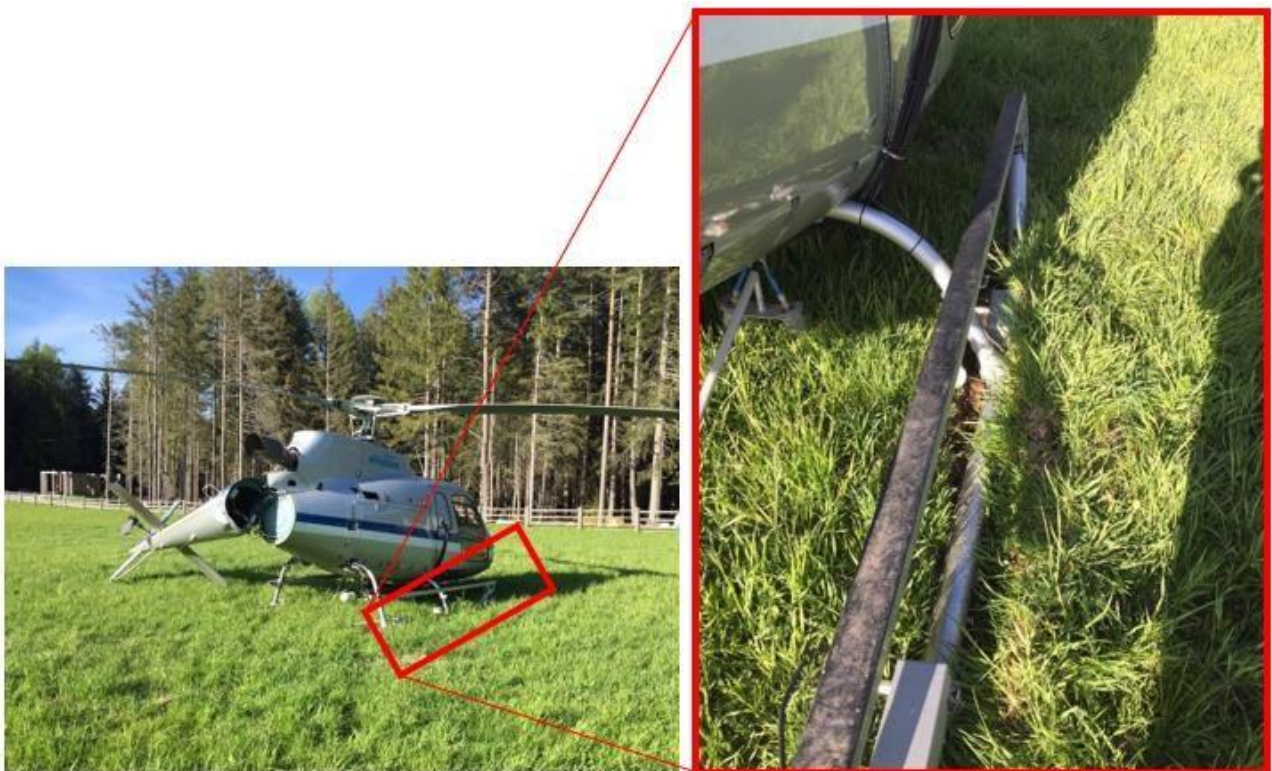
Dall'analisi delle tracce al suolo si è potuto rilevare il punto di impatto dei pattini con il suolo e l'energia assorbita dal terreno soffice che ha mitigato le conseguenze dell'atterraggio pesante (foto 7).

Foto 7: danni all'elicottero e particolare del punto di atterraggio.

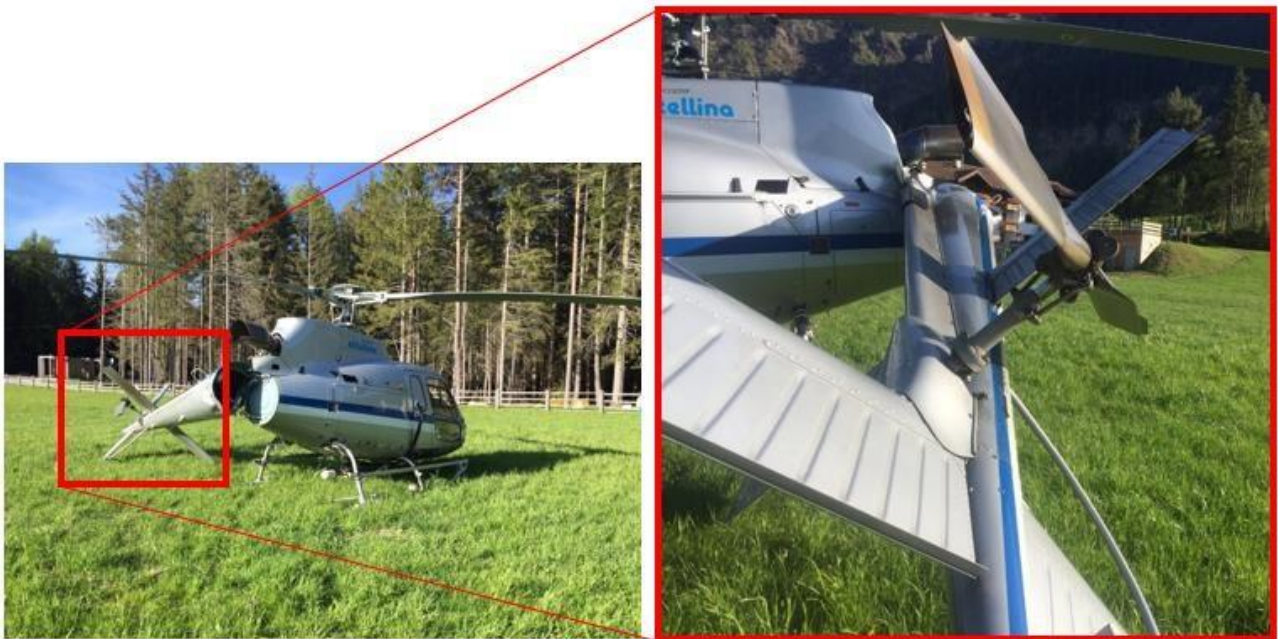
Il trave di coda, seppure diveltosi dal corpo dell'elicottero per gran parte della sezione, è rimasto sollevato ed è solo in minima parte entrato in contatto con il suolo.

Peraltro, essendosi staccato l'albero di trasmissione del moto al rotore di coda, quest'ultimo risultava praticamente fermo al momento dell'urto e rialzato rispetto al terreno (foto 8).

Foto 8: posizione dell'elicottero immediatamente dopo l'incidente e particolare del rotore di coda.

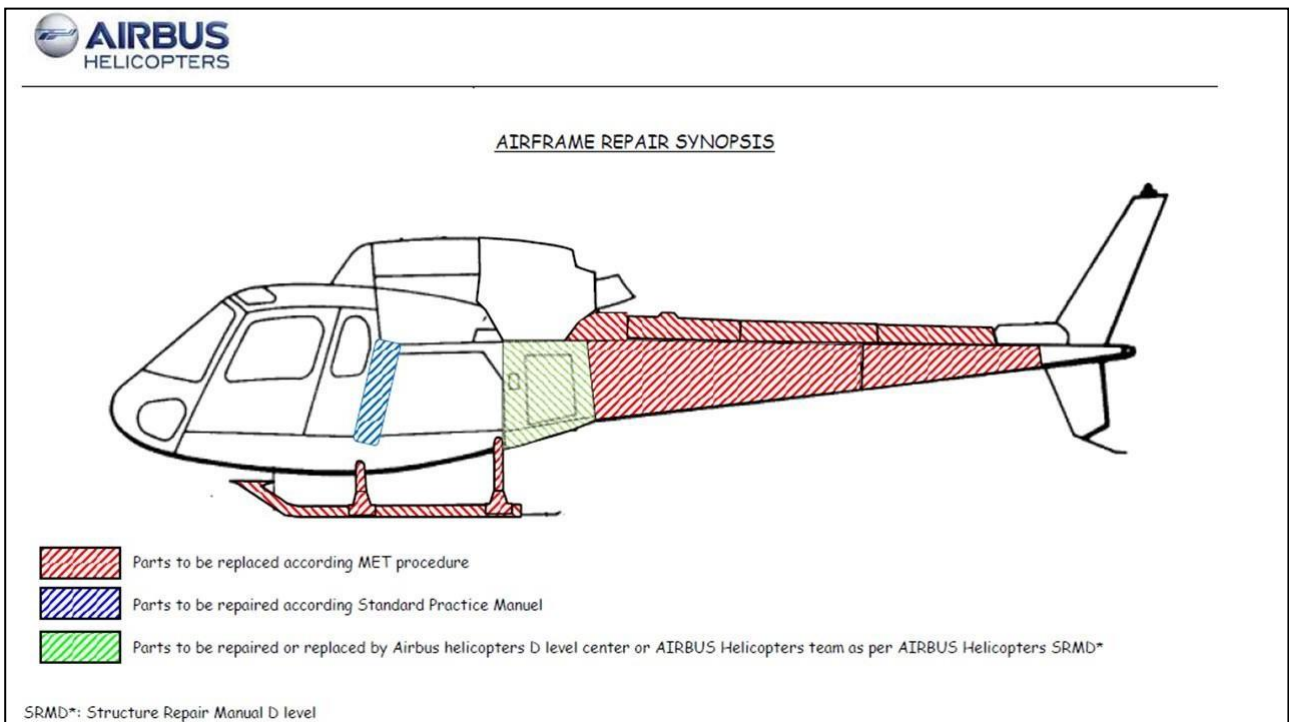
Figura 4: Indicazione delle aree danneggiate riscontrate da Airbus Helicopters. Immagine tratta dall'Airbus Helicopters Investigation Report.

- Airbus Helicopters ha concluso che la cellula potesse essere ripristinata a seguito della sostituzione dei pattini di atterraggio, dei relativi montanti, del trave di coda e del cono di giunzione tra la cellula e il trave di coda (figura 4).
- Nonostante non si siano notati danni o deformazioni ai piani di coda, Airbus Helicopters ha raccomandato una ispezione visiva dei punti di attacco dopo 50 e 100 ore di volo.

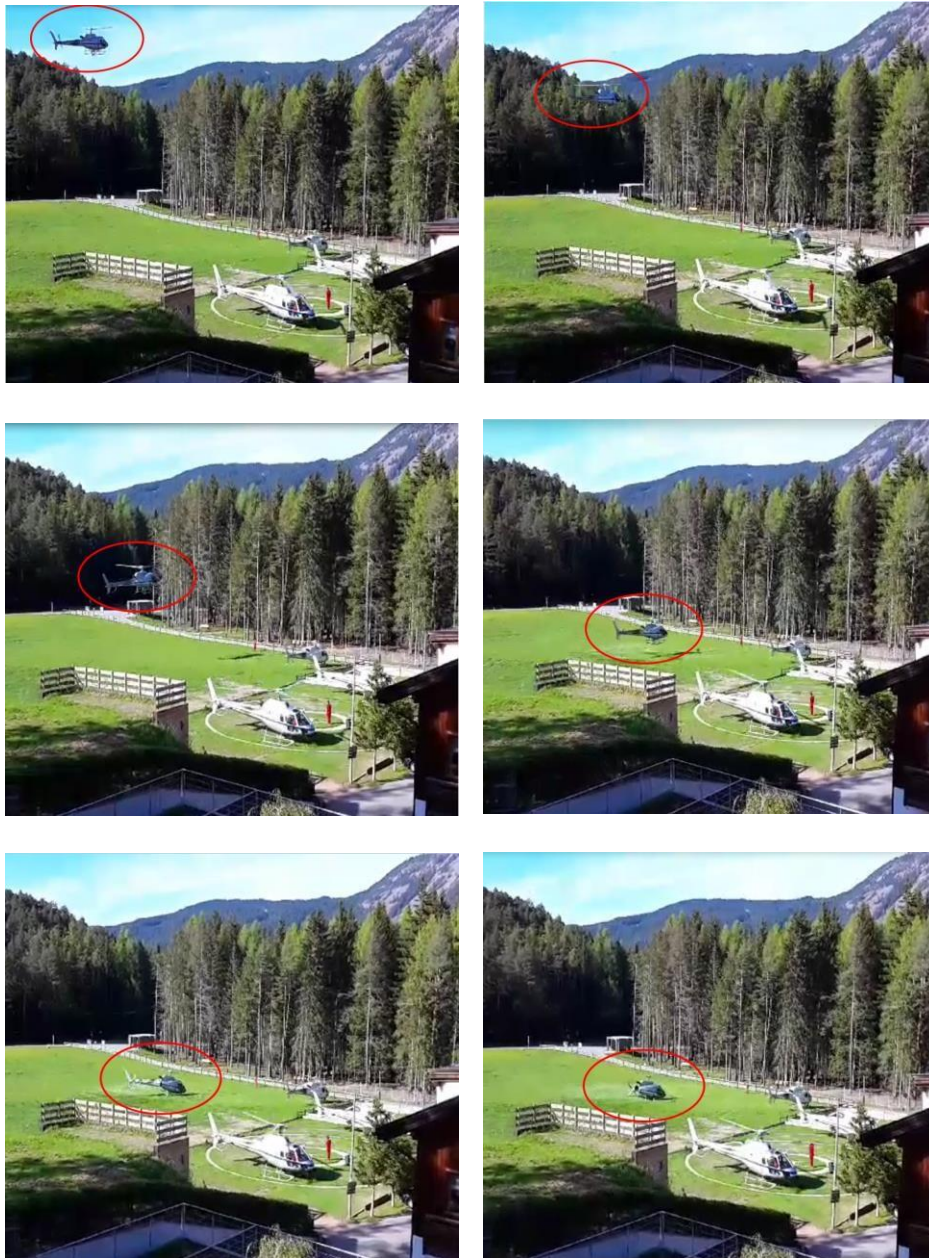
Dallo stesso filmato si apprezza una discesa dell'elicottero ad un rateo di discesa elevato ed un impatto violento con il terreno (sequenza foto 9).

Il pilota ha impostato un profilo di avvicinamento all'atterraggio tale da creare inavvertitamente condizioni favorevoli alla generazione del fenomeno dell'anello vorticoso, che ha generato un rateo di discesa non riducibile a causa della minima separazione dal suolo.

Foto 9: sequenza fotogrammi tratti dal video amatoriale consegnato all'ANSV in cui si notano gli effetti dell'anello vorticoso.
