# **RELAZIONE D'INCHIESTA**

**INCIDENTE**  
**occorso all'aeromobile**  
**Tecnam P2008-JC marche di identificazione I-CNTA**  
**nei pressi dell'aeroporto di Valbrembo (BG),**  
**20 marzo 2022**

**INCIDENTE**  
**aeromobile Tecnam P2008-JC marche I-CNTA**  
**Valbrembo (BG) 20 marzo 2022**

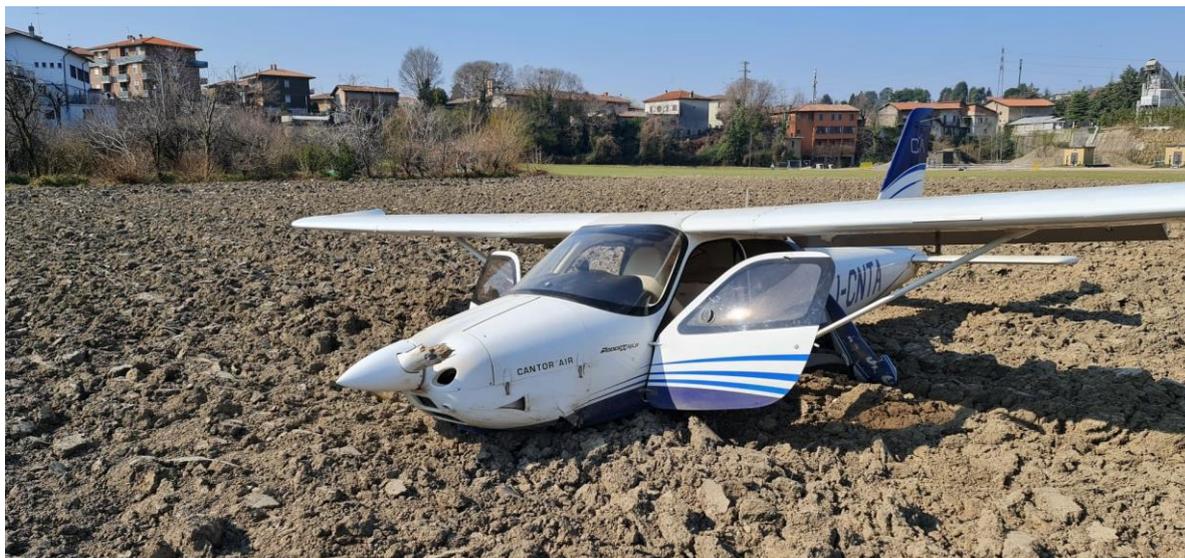
L'atterraggio sul campo arato ha causato il cedimento del ruotino anteriore con conseguente danneggiamento dell'elica venuta a contatto con il terreno. La superficie sconnessa ha causato anche la separazione del carrello principale con danni alla struttura della fusoliera. La cabina di pilotaggio e le superfici aerodinamiche non hanno subito danni né deformazioni.

Foto 1: il relitto del Tecnam P2008-JC marche di identificazione I-CNTA sul punto dell'atterraggio d'emergenza.

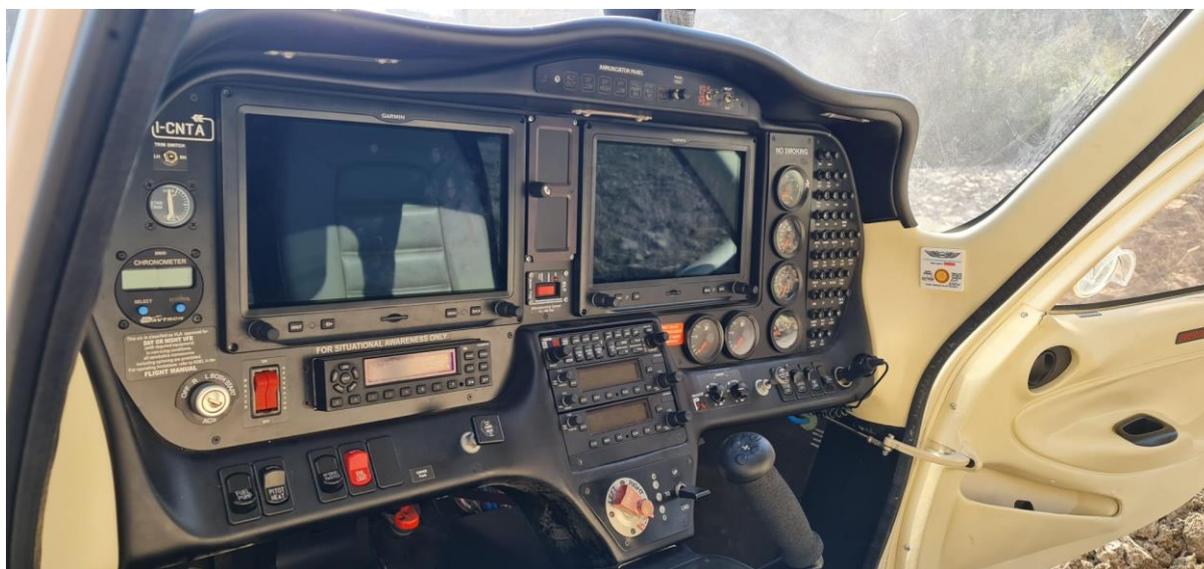
Il velivolo era stato messo in sicurezza dal pilota prima dell'abbandono rapido, pertanto il selettore del carburante, accensione ed alimentazione elettrica erano in posizione OFF.

I flap erano in posizione di atterraggio.

Il *choke*, che viene utilizzato per l'avviamento a freddo e poi escluso ad avviamento avvenuto, era in posizione OFF. L'aria calda al carburatore era disinserita, come previsto per la fase del decollo.

Foto 2: particolare del cockpit del Tecnam P2008-JC marche di identificazione I-CNTA sul luogo dell'incidente.

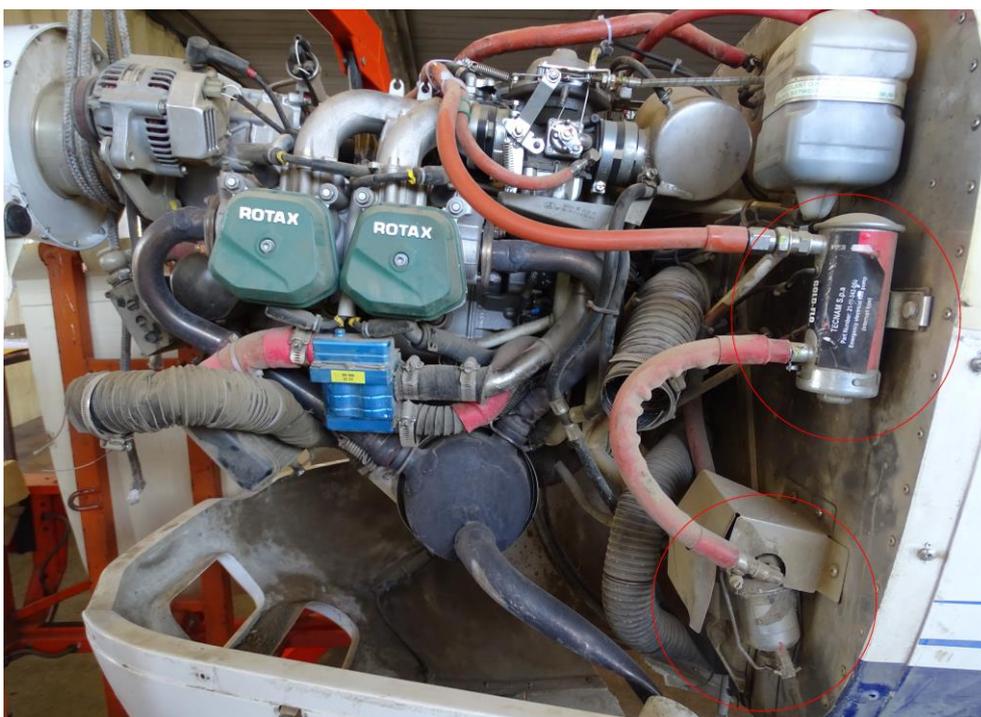
Foto 4: vista di dettaglio del motore Rotax 912 in officina dopo l'incidente prima dello sbarco per successiva ispezione. In primo piano in alto a destra la pompa elettrica ed in basso il gascolator.

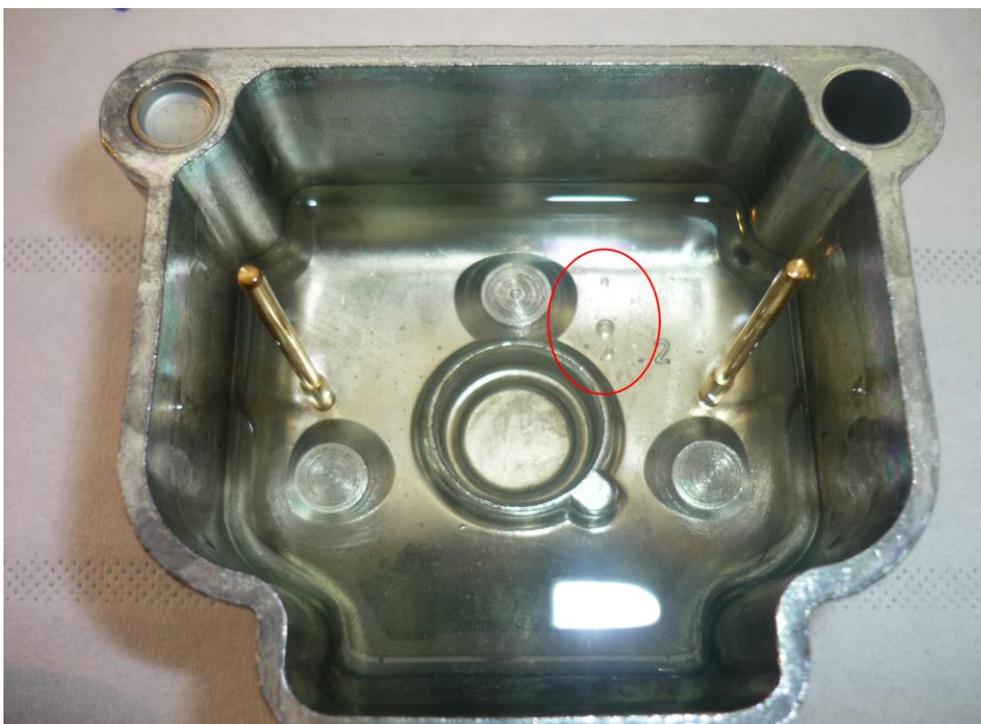
Foto 5: vaschetta del carburatore dei cilindri n°1-3. Evidenziate dall'ovale rosso le gocce di acqua.

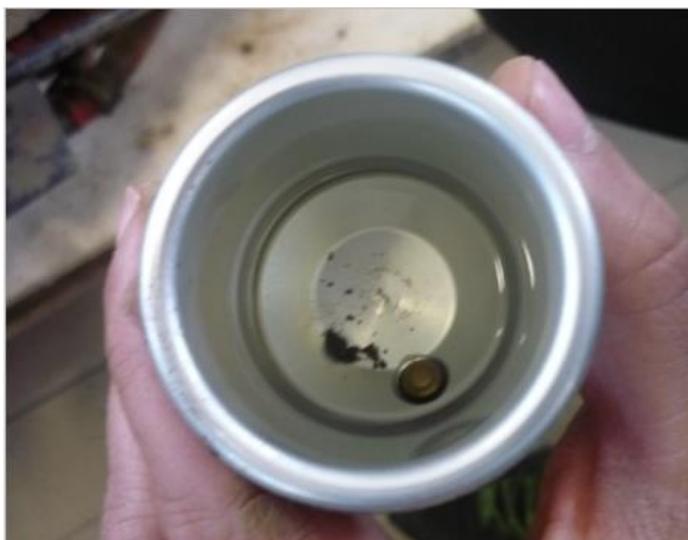
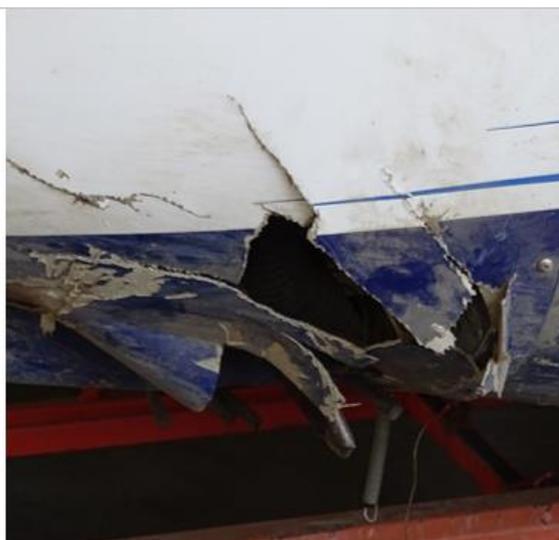
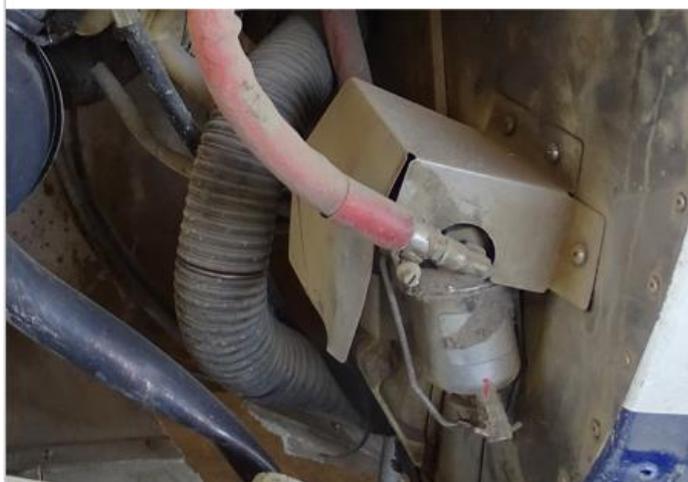
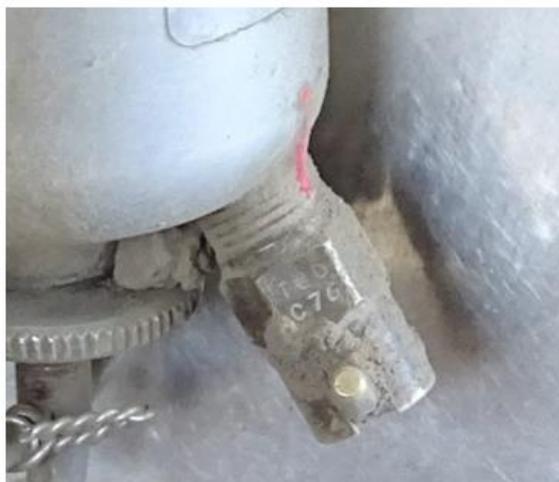
Foto 6, 7, 8, 9: presenza di residui di terriccio all'interno del *gascolator* (foto 6) a seguito del contatto con il terreno che ha provocato la rottura della cofanatura motore (foto 7) con contatto diretto del rubinetto del *gascolator* con le zolle di terra, che, tra l'altro, ne ha causato la deformazione (foto 8 e 9).

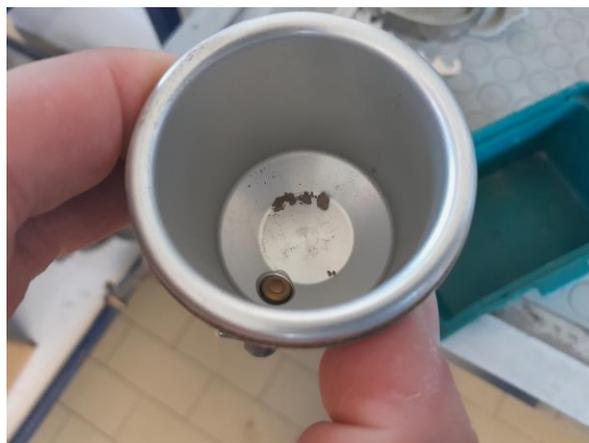
Foto: immagine allegata.

*The engine of the I-CNTA aircraft involved in the accident on March 20, 2022 was examined at the [omissis - company name] in the presence of members from ANSV and employees of BRP-Rotax. During the examination, dirt particles were found in the gascolator (see attached picture) of the aircraft installation. A subsequent test run on the propeller test bench revealed that the engine ran properly at all speeds and power levels, which led us to the conclusion that if a proper fuel supply is ensured, the engine operates as intended.*

*Based on these facts, the contaminated fuel system was seen as the cause of the loss of power mentioned.*

*The contamination found in the fuel system is not mentioned in the report<sup>3</sup> but has a high significance in terms of root cause determination.*
