# **RELAZIONE D'INCHIESTA**

**INCIDENTE**  
**occorso all'aeromobile**  
**Cessna 172S marche di identificazione I-GESP,**  
**presso Sabaudia (LT),**  
**4 agosto 2015**

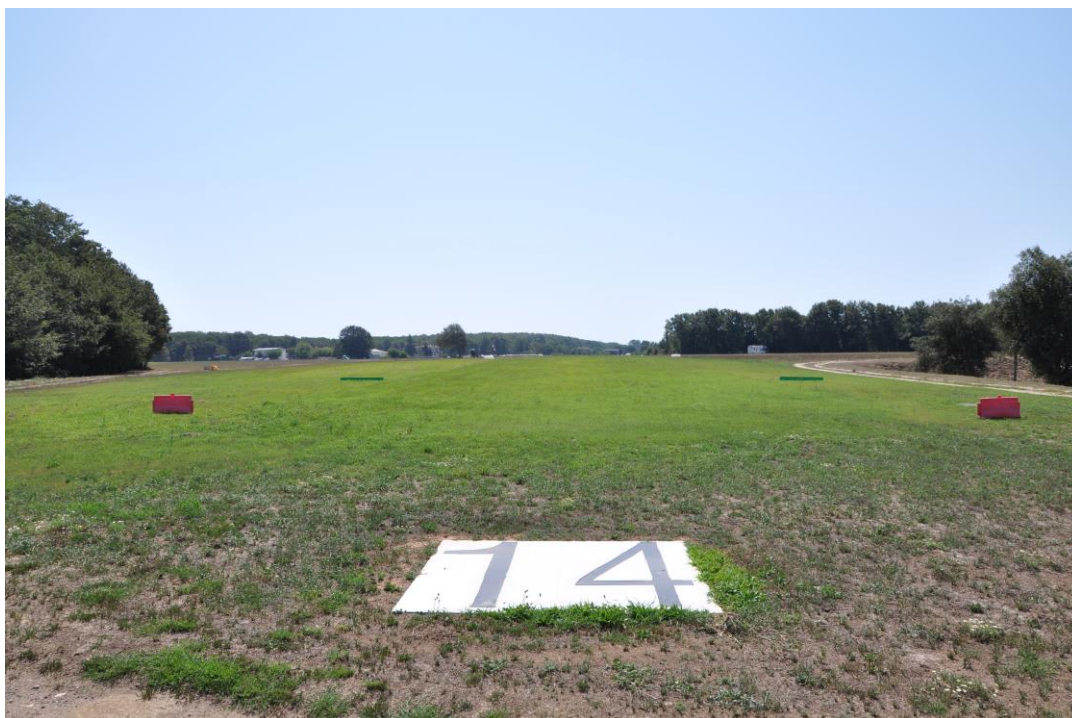
Sul manto erboso è stata rilevata, a 400 m dall'inizio RWY 14 (foto 1), un'impronta (foto 2) riconducibile al contatto tra il carrello principale e il terreno, che proseguiva per i rimanenti 220

Foto 1: RWY 14.

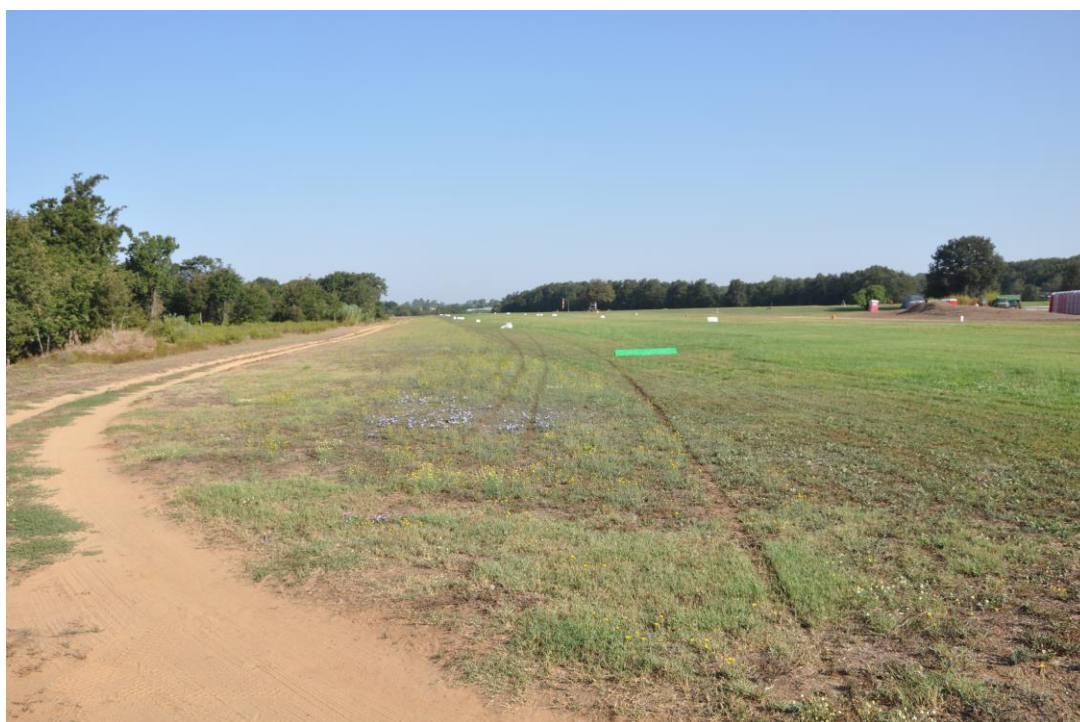
Foto 2: impronte al suolo riprese dalla direzione di provenienza.

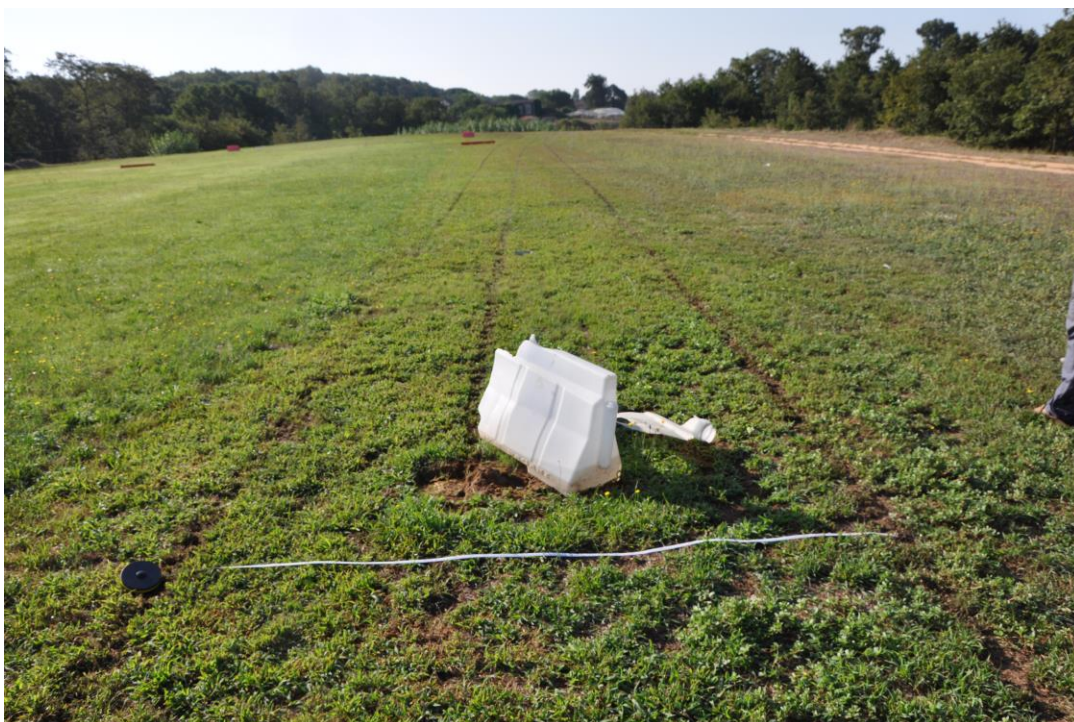
m circa, con progressivo spostamento verso destra, fino al limite dell'aviosuperficie e l'inizio della scarpata (figure 1 e 2). A circa 140 m dall'inizio dell'impronta si rilevava la rottura del *jersey* posto a destra della pista (foto 3).

Foto 3: impronte al suolo e *jersey* danneggiato.

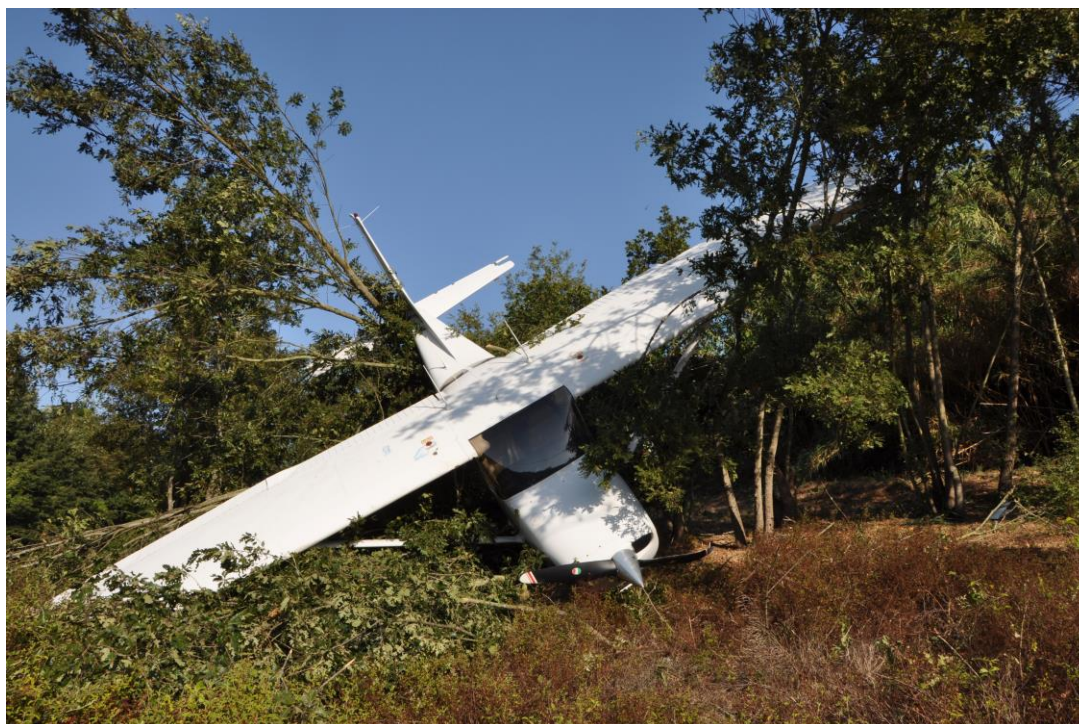
L'aeroplano, dopo avere superato la fine pista, è precipitato per alcuni metri nella scarpata, arrestandosi contro alcuni alberi a piccolo/medio fusto, poggiandosi al suolo con la prua e la semiala destra, mentre la coda e la semiala sinistra poggiavano sulla vegetazione. I flap risultavano in posizione "UP": tale posizione, stando alle dichiarazioni del pilota, sarebbe stata selezionata da quest'ultimo prima di abbandonare l'aereo; tale dichiarazione parrebbe avvalorata dalla presenza di rametti ancora attaccati agli alberi e incastrati nelle guide dei flap in fase di retrazione.

Foto 4: vista frontale dell'aeromobile nel luogo dell'incidente.

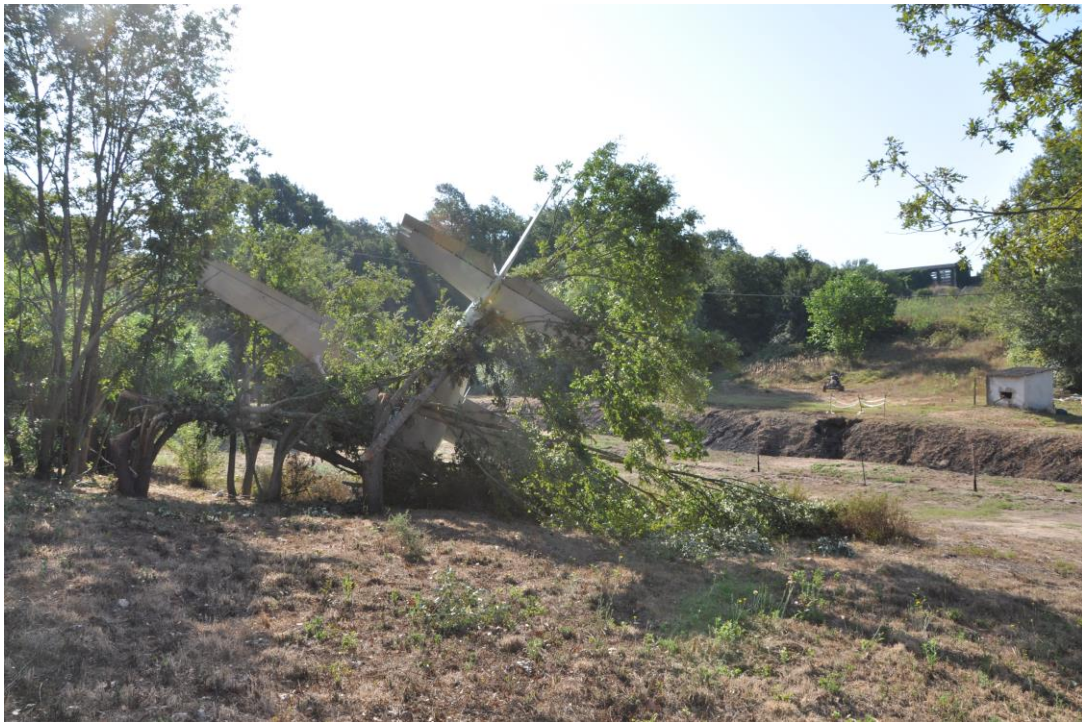
Foto 5: vista posteriore dell'aeromobile nel luogo dell'incidente.

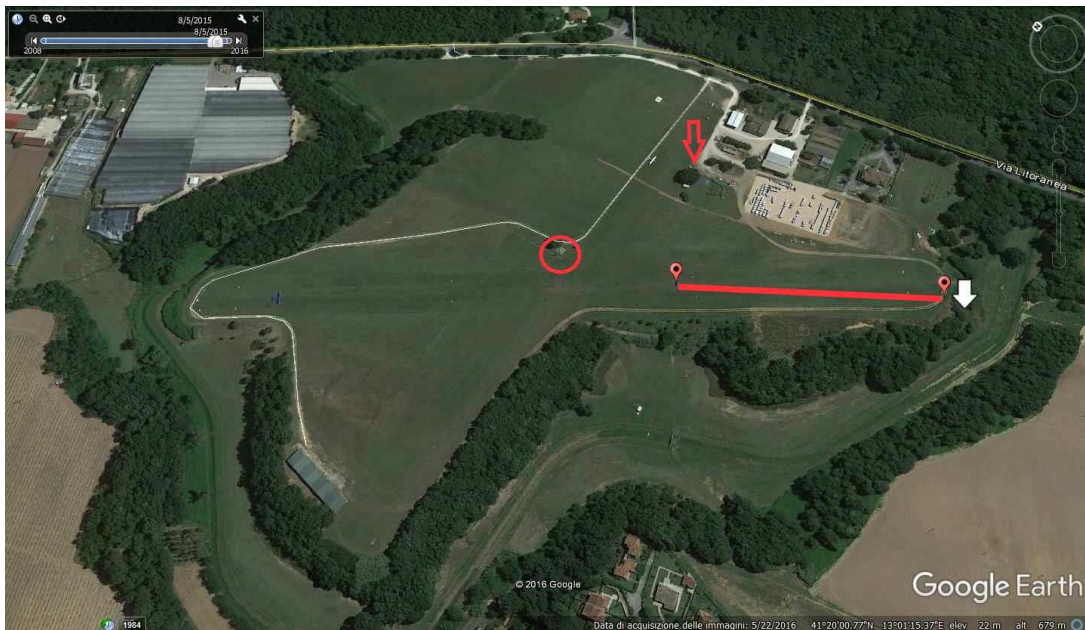
Personale addetto dell'aviosuperficie ha dichiarato di avere visto l'aeroplano atterrare in prossimità del punto della pista posto al traverso della manica a vento. Tale punto, posto a 300 m dall'inizio della pista, corrisponde, all'incirca, alla metà della stessa.

Figura 1: impronta al suolo (linea rossa), manica a vento (cerchio rosso), posizione testimone (freccia rossa), luogo incidente (freccia bianca) (su supporto Google Earth).

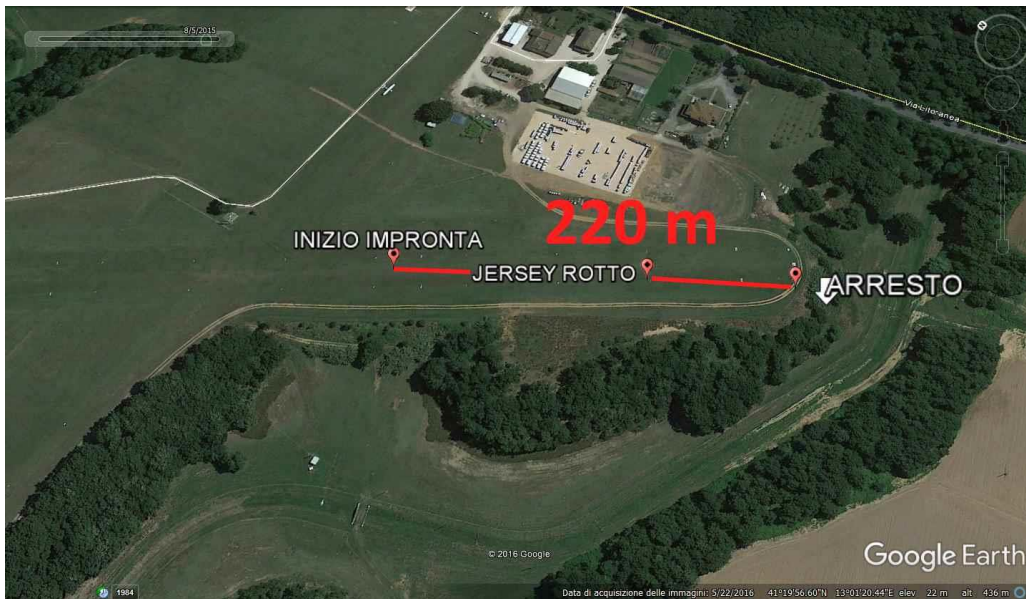
bordo per RWY 04 dall'aeroporto di Ancona Falconara, alle ore 11.19', con regolare piano di volo VFR. Dopo una navigazione senza eventi di rilievo il pilota chiudeva il piano di volo con Latina APP e procedeva verso l'aviosuperficie, sorvolando i punti Maenza, Borgo Isonzo e Bella Farnia. Effettuata una ricognizione del campo a 1000 piedi, il pilota posizionava il velivolo in sottovento, effettuando i controlli per l'atterraggio. Il pilota impostava l'avvicinamento per RWY 14, con assetto e velocità, come da lui riferito, normali. L'atterraggio, come emerso dalle dichiarazioni dei testimoni ed evidenziato dalle tracce al suolo, aveva luogo, all'incirca, a metà pista (figure 1 e 2).

Figura 2: visualizzazione del percorso al suolo dopo il contatto con la pista (su supporto Google Earth).
