RELAZIONE D'INCHIESTA

INCIDENTE
occorso all'aeromobile
Pilatus PC-6/B2-H4 marche di identificazione I-HSKC,
nei pressi dell'aeroporto di Ravenna,
14 maggio 2021

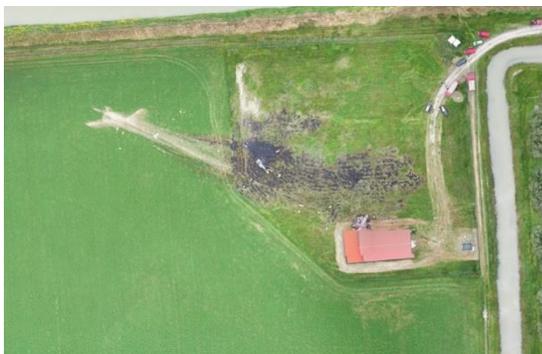
Foto 1: Relitto del I-HSKC, arrestatosi contro la parete dell'edificio e le tracce dell'impatto al suolo (foto VVF).

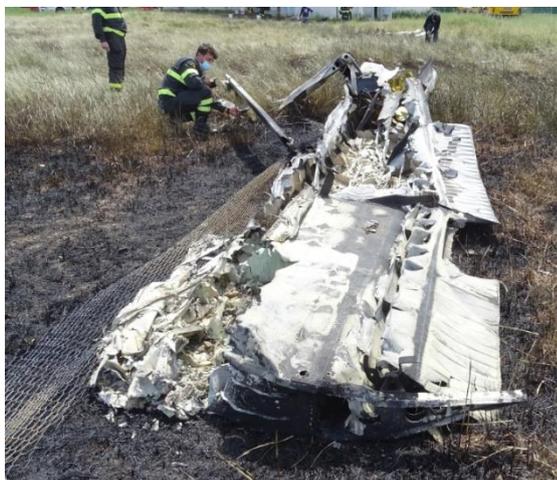
La rete rimaneva incastrata al punto superiore dell'asta di controventatura della semi-ala sinistra separatasi dall'aeroplano. La semi-ala sinistra appariva sostanzialmente completa.

Foto 18: semi-ala sinistra rimasta incagliata alla recinzione metallica.

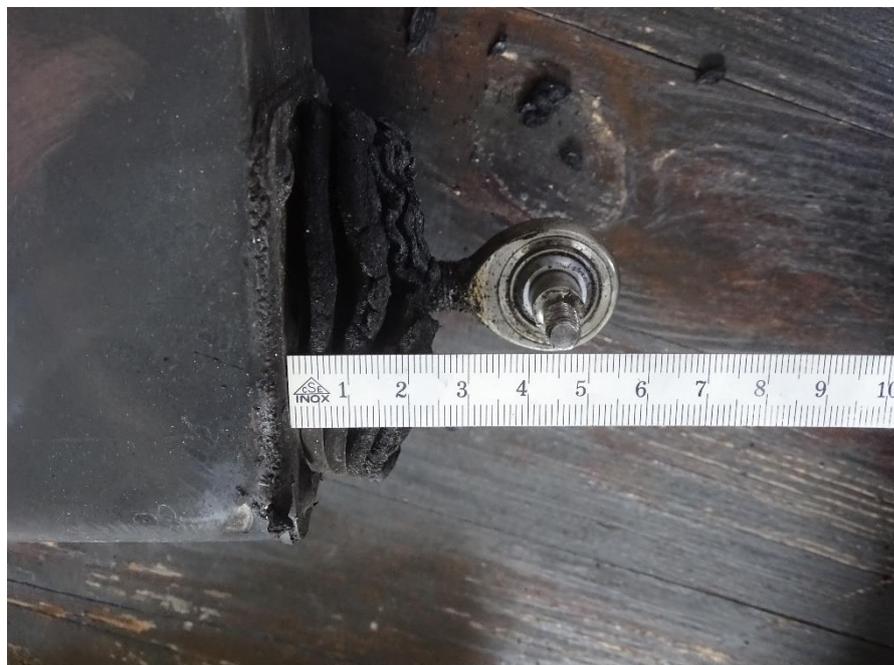
Foto 39: misurazione della estensione dell'attuatore, indicante la sua completa retrazione.

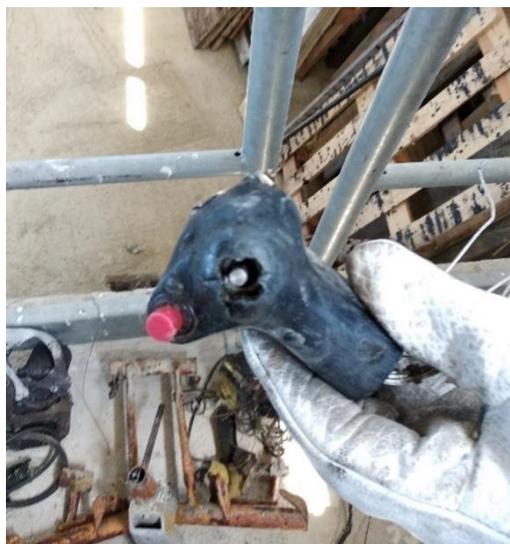
Foto 43: unica porzione di impugnatura della barra di comando rinvenuta. L'interruttore del comando trim privo di *pulsante* esterno (*hat switch*) presentava ancora la parte interna meccanicamente funzionante.

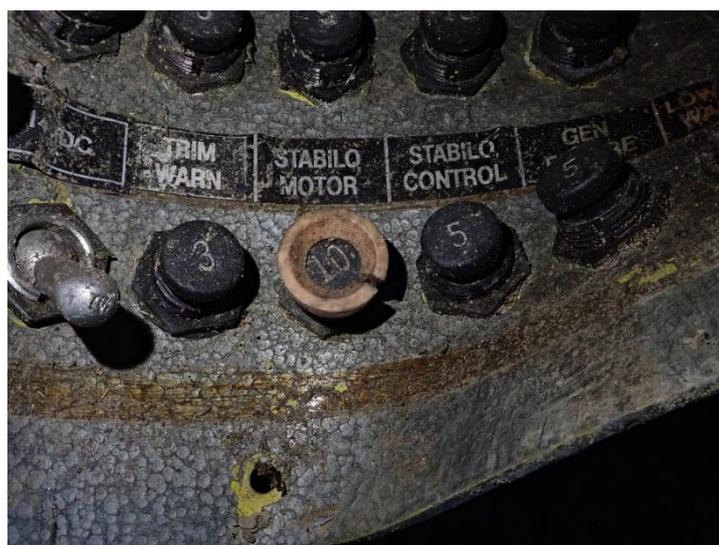
Foto 44: particolare del pannello dei *circuit breaker* con interruttori da 10 AMP dell'attuatore del trim dello stabilizzatore o pitch trim. la parte posteriore era completamente mancante e pertanto gli interruttori erano liberi di muoversi e pertanto privi di valenza investigativa.

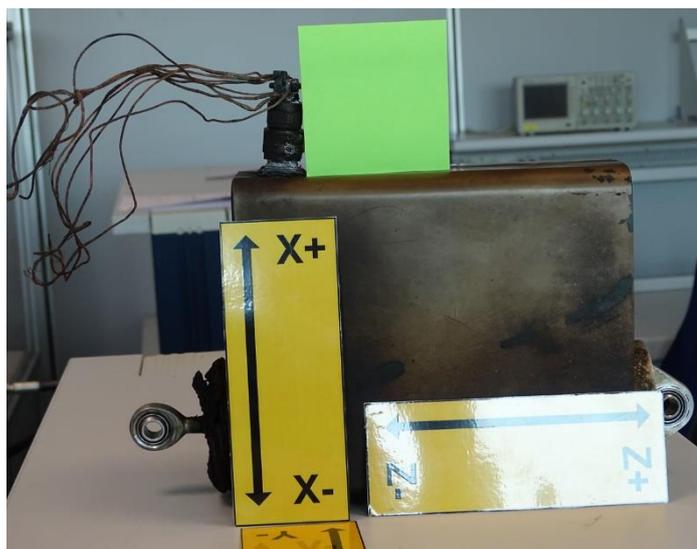
Foto 53: condizioni esterne del componente così come rimosso dal relitto.

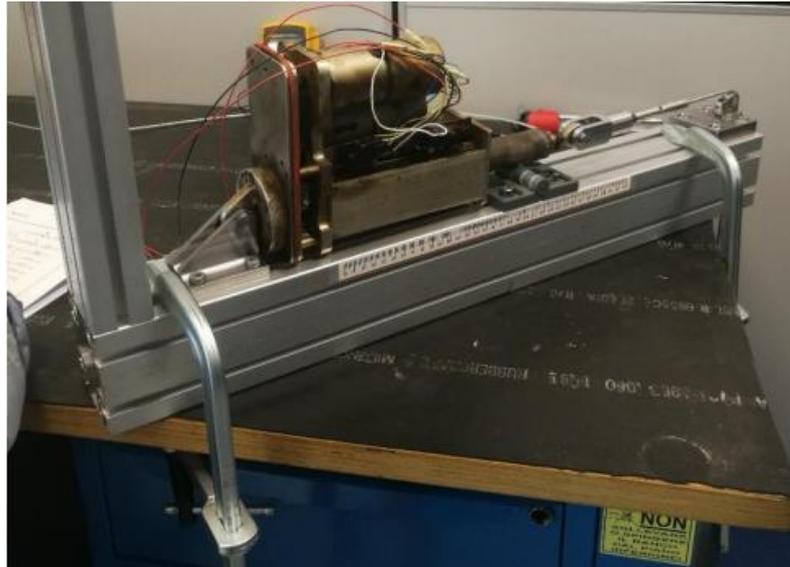
Foto 55: attuatore al banco di prova.

- La perizia dell'attuatore lineare, testato al banco, ha evidenziato il funzionamento dello stesso (sia del motore principale che alternato) e non ha rivelato anomalie che potessero essere riconducibili alle cause dell'evento.

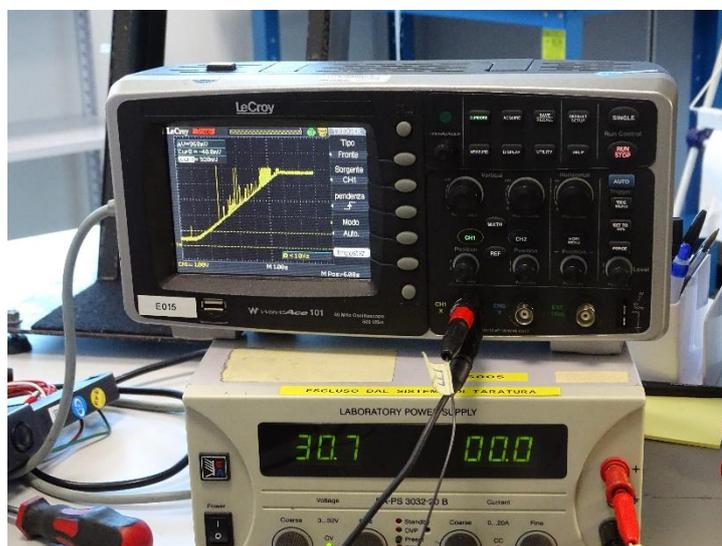
Foto 57: grafico della tensione del cursore durante la corsa dell'attuatore. Nell'intorno della posizione completamente retratta (parte alta a destra del grafico) c'è un'ampia fascia dove il potenziometro non restituisce correttamente il segnale.

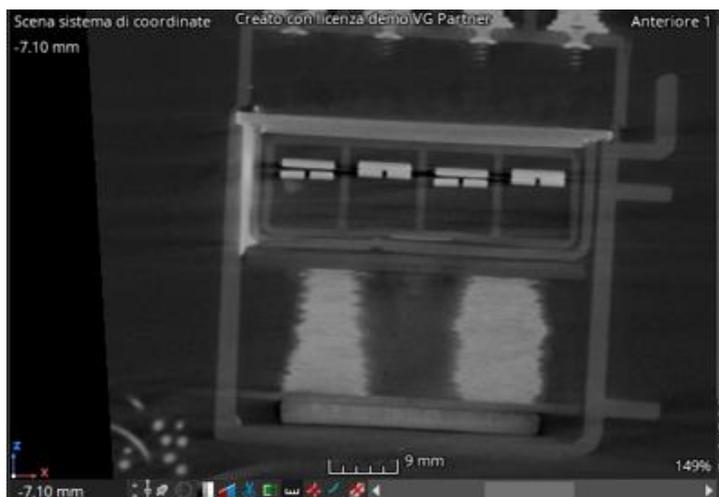
Foto 61: down relè - contatti A2-A3 e C2-C3 in posizione di apertura (normalmente chiusi).

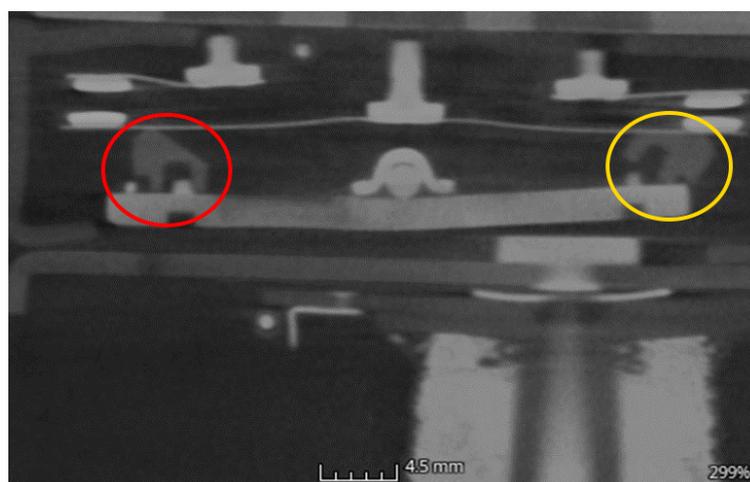
Foto 63: down relè - ponticello dislocato, verosimilmente in seguito all'urto (nel cerchio giallo).

- La difettosità evidenziata nel corso del test di continuità del relè DOWN è risultata imputabile all'urto e comunque non in grado di causare un *runaway* del sistema.

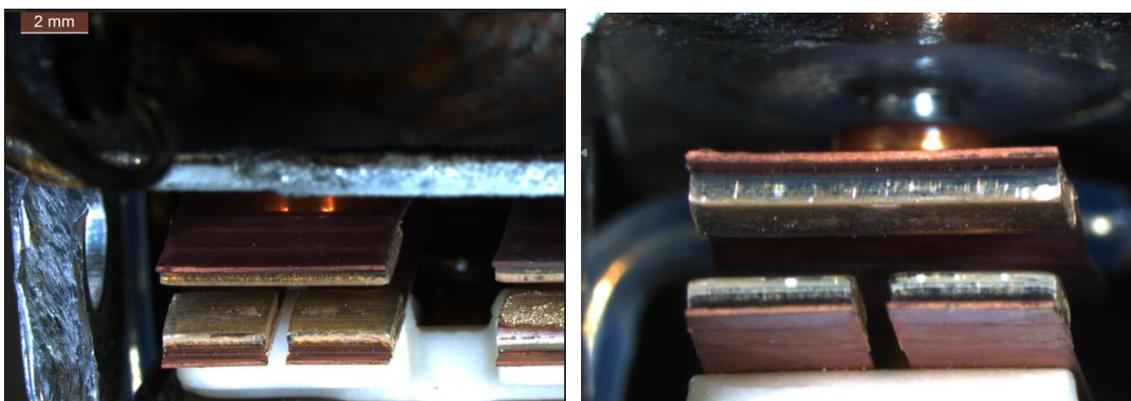
Foto 65 e 66: down relè contact A1/A2.

Si osservano evidenze di deterioramento delle superfici e segni di trasposizione di materiale sui contatti B1/B2, e C1/C2 del DOWN relè e sui contatti di potenza B1/B2, e C1/C2 dell'UP relè (foto da 67 a 74).

- Lo stato dei contatti interni ha evidenziato un deterioramento delle superfici con erosione della superficie metallica e trasposizione di materiale sulla superficie complementare dei contatti di potenza.
