INCIDENTE
aliante Grob G103 Twin Astir marche I-IAVS

Tipo di aeromobile: Grob G103 Twin Astir.		Marche di immatricolazione: I-IAVS.		Data: 01.05.2019 Ora: 13.10 UTC circa.	
Natura del volo: turismo.		Persone a bordo: una (pilota).		Luogo dell'evento: aeroporto Verona Boscomantico (LIPN).	
Danni all'aeromobile: danneggiamenti sostanziali.		Lesioni a persone: In base alla normativa aeronautica vigente (reg. UE n. 996/2010), sulla base delle lesioni riportate dal pilota, l'evento è da classificare come incidente.		Altri danni: nessuno.	
Personale di volo (pilota)					
Età: 46 anni.		Titoli aeronautici: in corso di validità.		Visita medica: in corso di validità.	
Esperienza di volo: circa 20h totali su aliante, tutte volate su Grob G103.					
Aeromobile					
Documenti: in corso di validità			Controlli manutentivi: in regola		
Informazioni meteorologiche: nella fascia orario dell'accadimento la visibilità era buona, non erano presenti fenomeni in atto ed il vento era di modesta intensità.

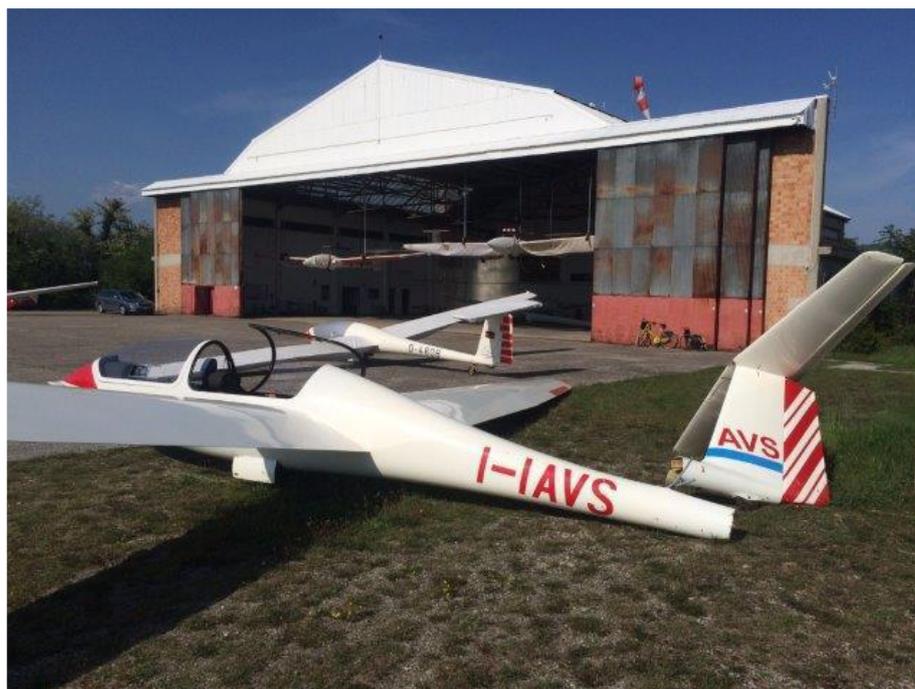
A seguito dell'evento l'aliante risultava danneggiato nella parte anteriore-inferiore della fusoliera. Inoltre, il troncone di coda si separava dal resto della cellula.

Foto 1: l'aeromobile I-IAVS dopo la rimozione dal luogo dell'incidente.

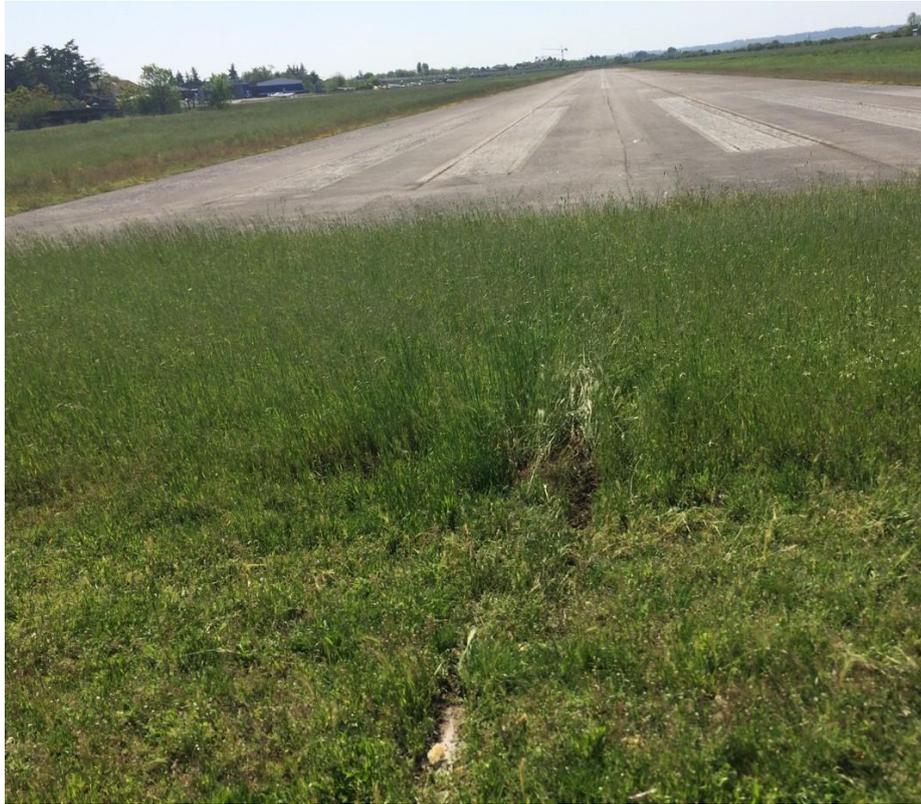
Sono stati rilevati e documentati segni di contatto pesante sul terreno, a circa 35 metri dalla testata RWY 26; l'aliante si arrestava sul lato destro della RWY 26 a circa 20 metri dalla testata.

Dalle evidenze al suolo e sull'aliante, è verosimile che l'impatto dell'aeromobile sul terreno antistante la testata RWY 26 sia avvenuto con ali pressoché livellate, con un medio angolo a picchiare e con velocità medio-alta.

Foto 2: segni di impatto sul terreno antistante alla testata RWY 26.
