RELAZIONE D'INCHIESTA

**INCONVENIENTE GRAVE
occorso all'aeromobile
B787-8 marche di identificazione LN-LND,
aeroporto di Roma Fiumicino,
10 agosto 2019**

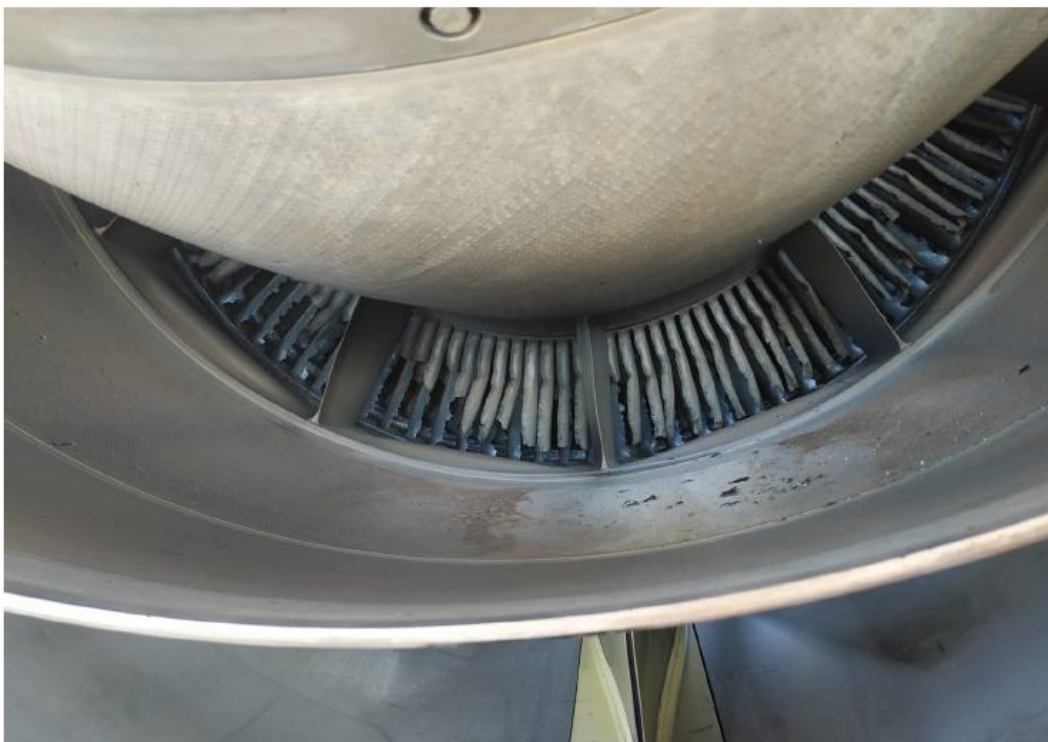
Il B787-8 marche LN-LND era propulso con due Rolls-Royce Trent 1000 G/01A *package B*. Dopo l'evento, il motore sinistro non mostrava esternamente alcun particolare segno di danno, ad eccezione degli ultimi due stadi della turbina e di uno degli statori, che risultavano gravemente danneggiati.

Foto 2: danneggiamenti del motore sinistro visibili dall'esterno.

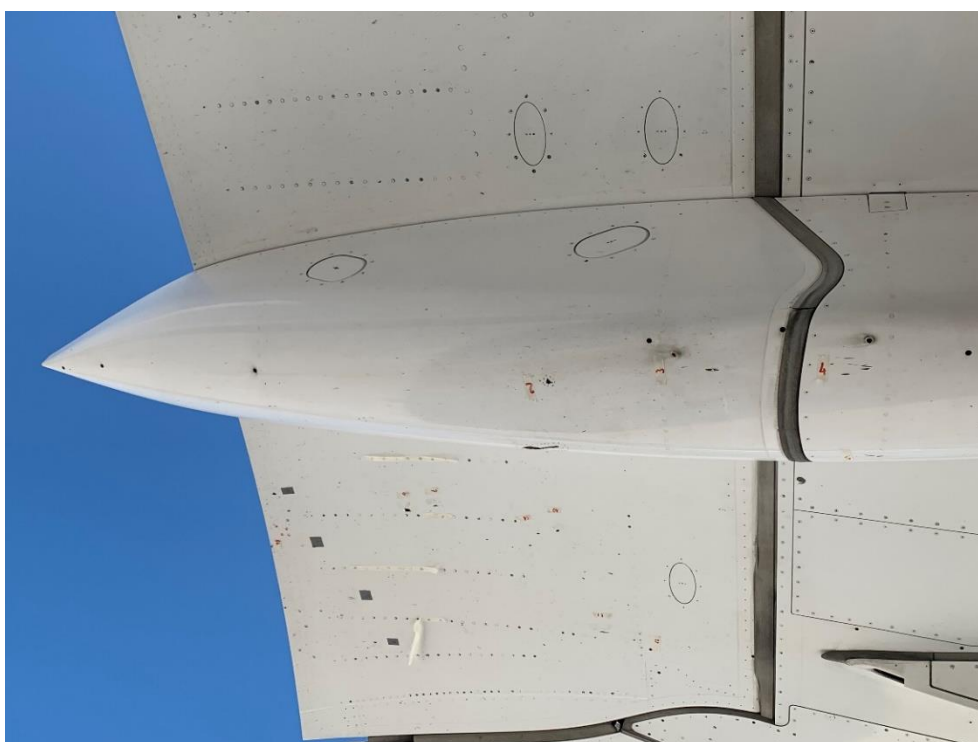
Foto 3: danneggiamenti al flap.

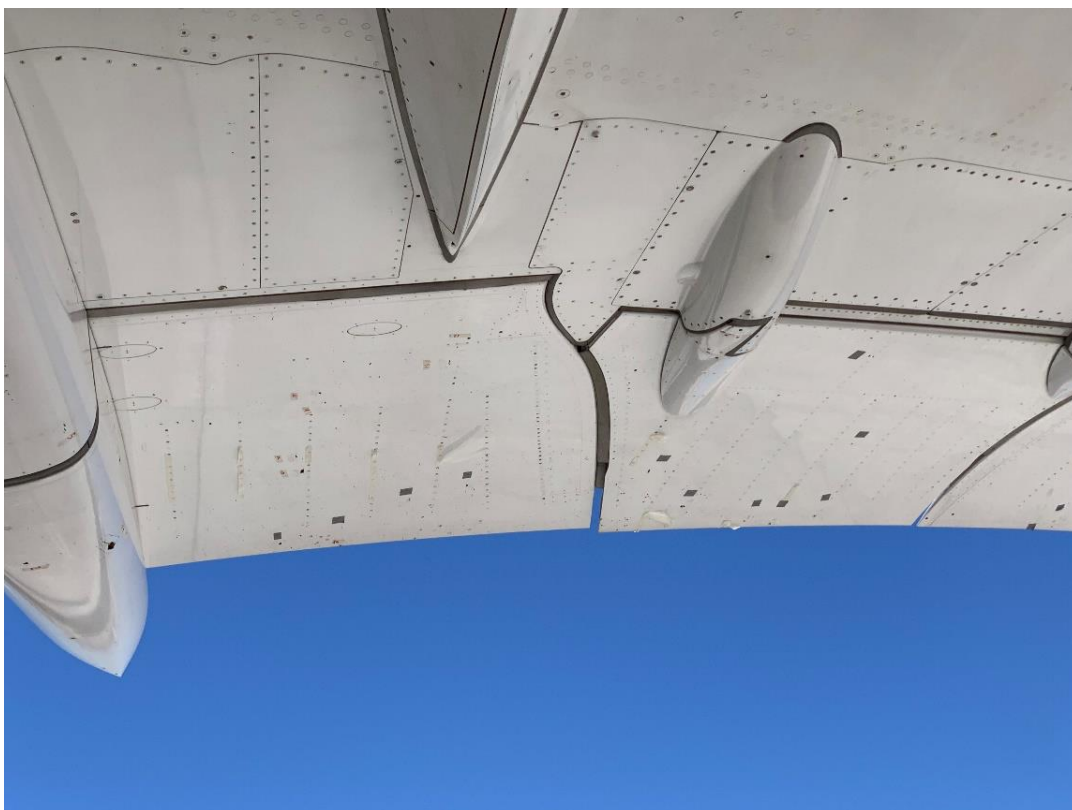
Foto 4: danneggiamenti al flap.

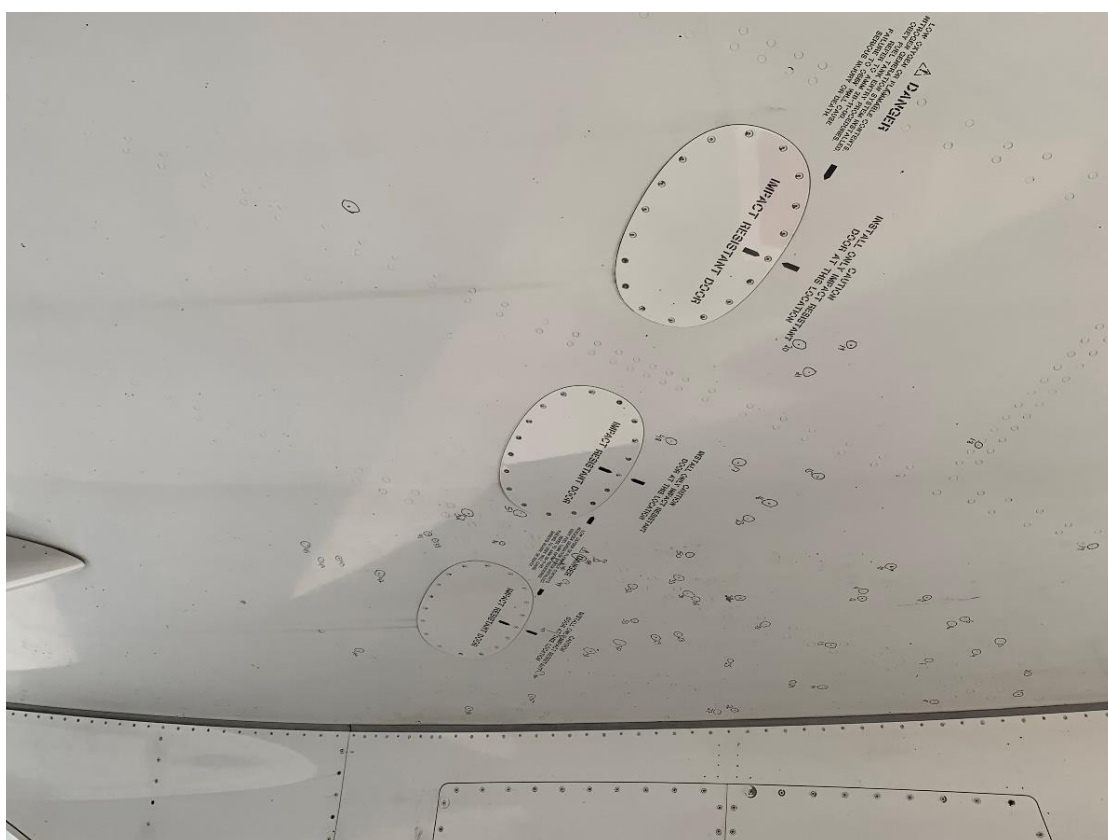
Foto 5: danneggiamenti semiala.

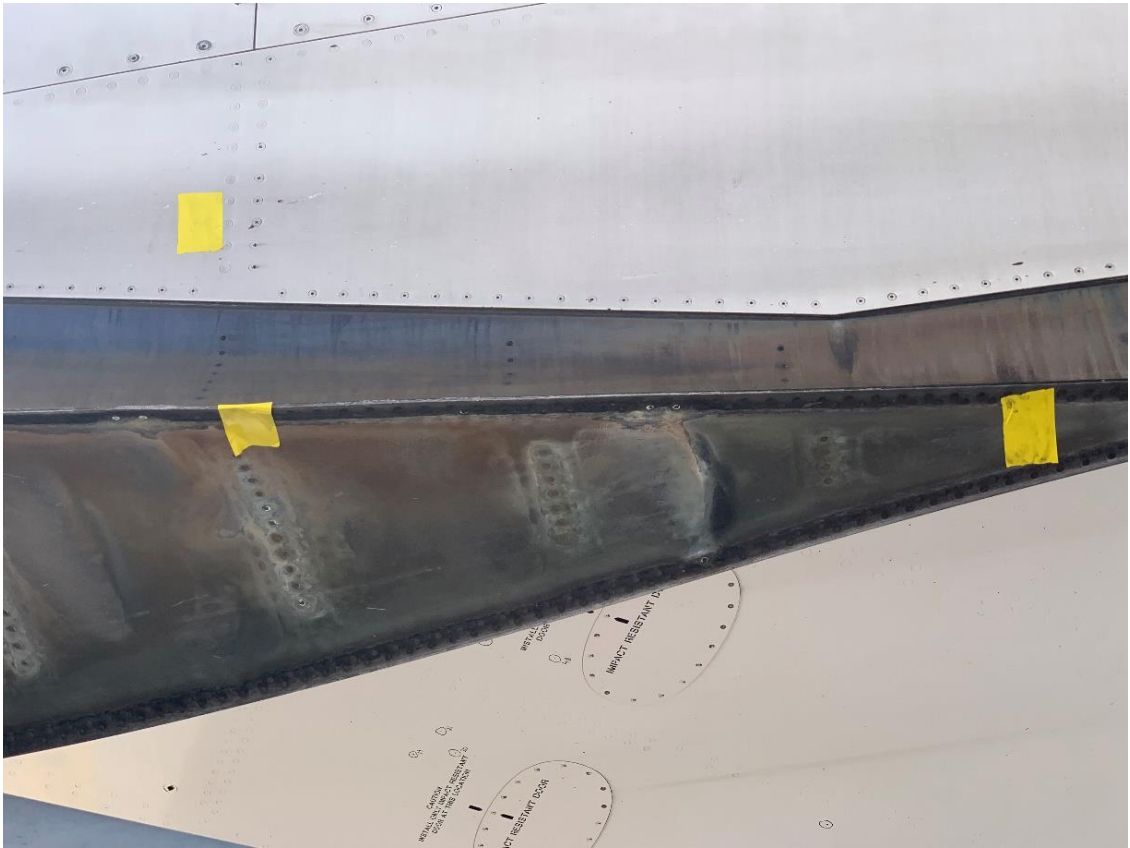
Foto 6: danneggiamenti al pylon fairing.

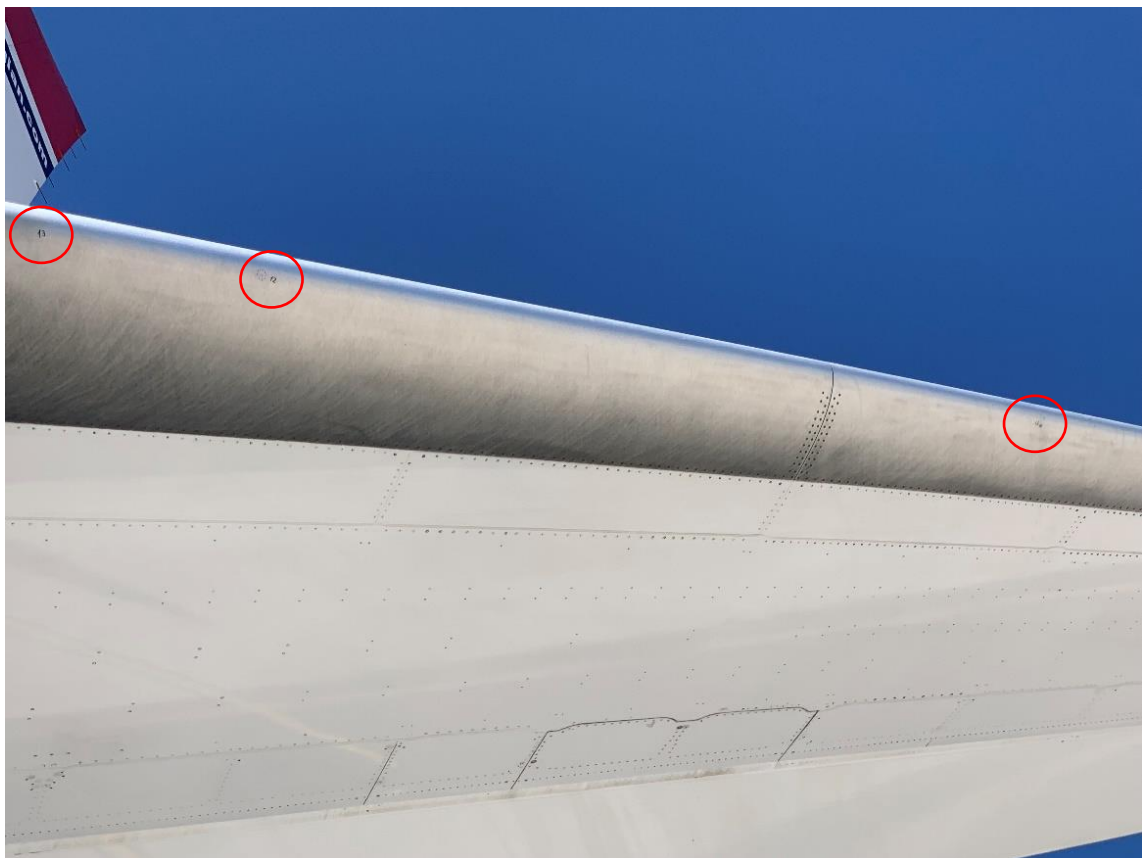
Foto 7: punti di danneggiamento esterni dello stabilizzatore orizzontale.

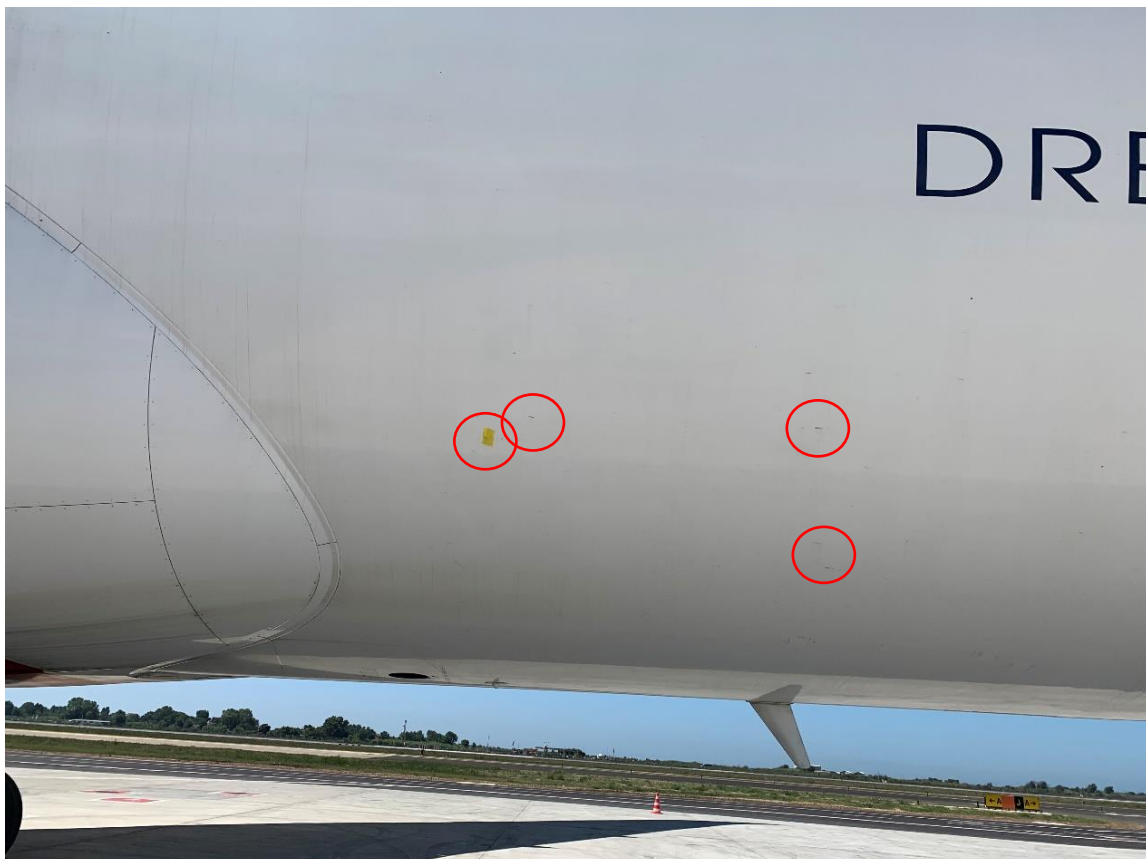
Foto 8: punti di danneggiamento sulla fusoliera.

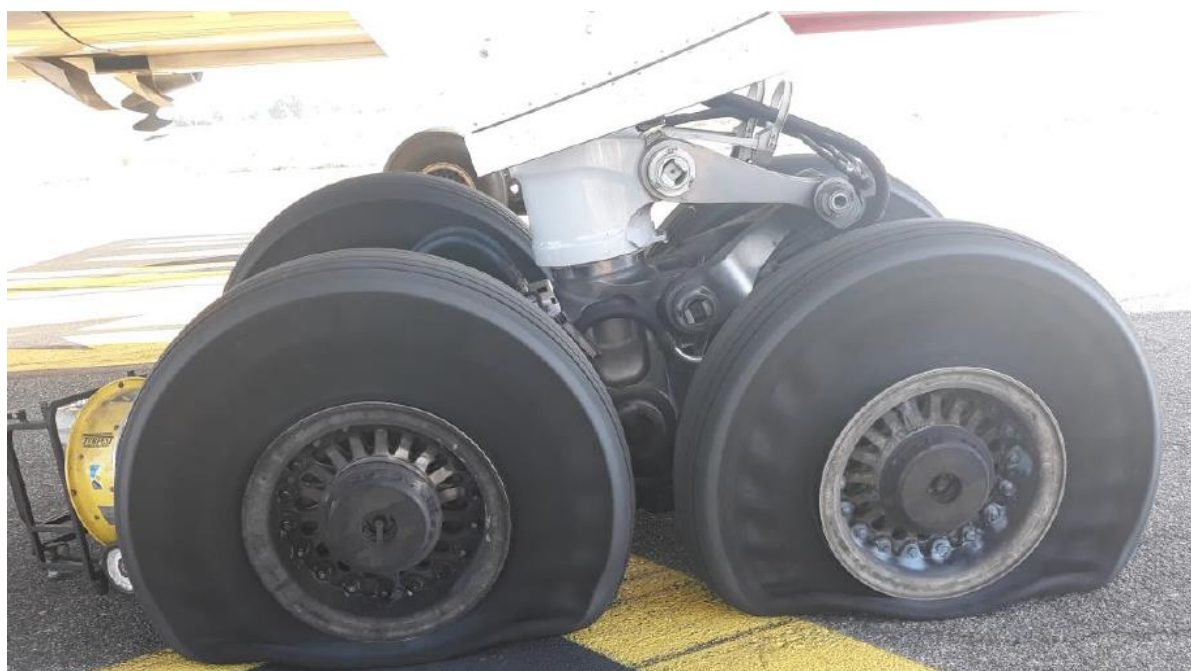
elevata temperatura indotta dalla frenata in conseguenza dell'atterraggio *overweight* (foto 9). A valle dell'evento sono stati effettuati dei controlli boroscopici sul motore sinistro, che hanno messo in evidenza come il danneggiamento primario si sia generato per il distacco di una paletta IPT (foto 10), la quale ha indotto il distacco anche di quella immediatamente adiacente e successivamente una serie di ulteriori danni, che verranno trattati in maggior dettaglio al paragrafo 1.16.

Foto 9: pneumatici carrello principale sinistro sgonfi.

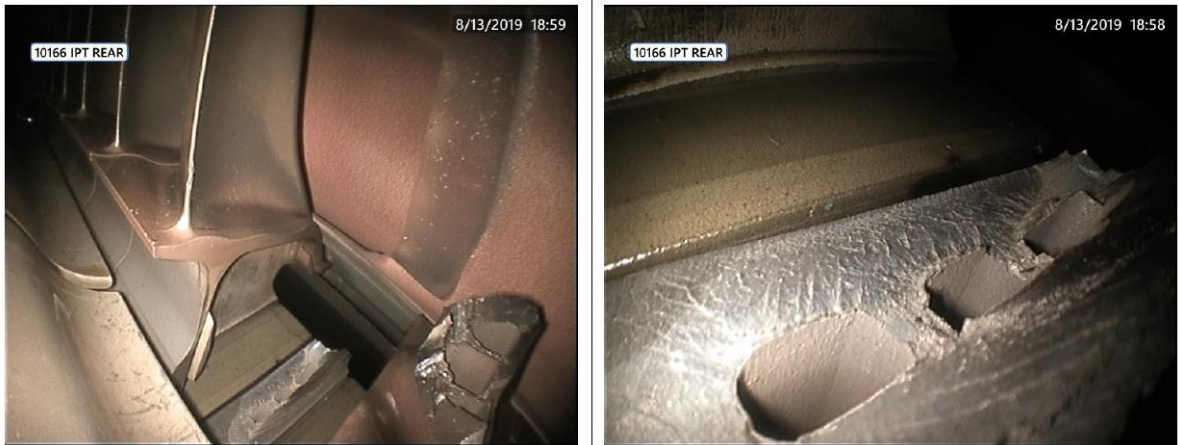
Foto 10: superficie di rottura del danneggiamento primario costituito dal distacco di una paletta IPT, che ha indotto la rottura di quella adiacente e successivamente gli ulteriori danni nel motore descritti al paragrafo 1.16.

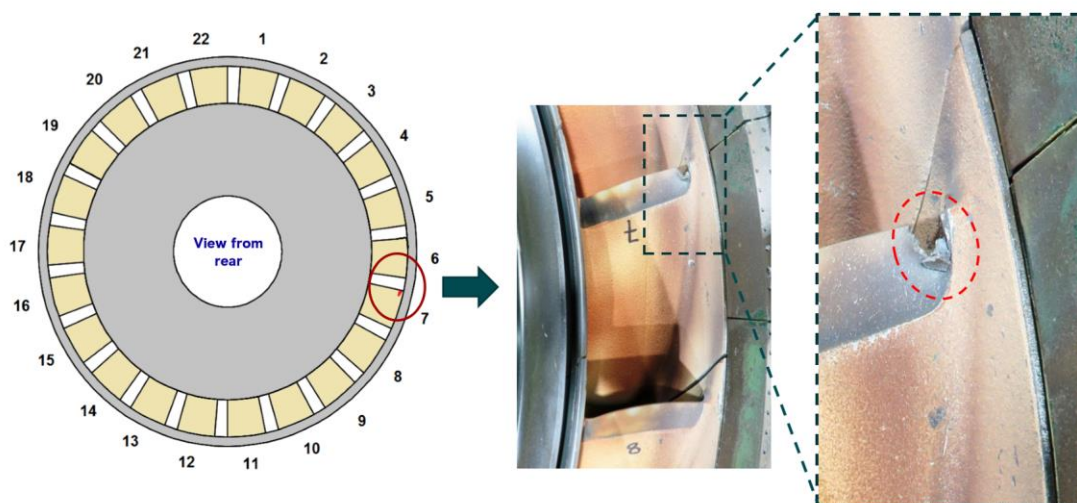
Il gruppo NGV IPT è costituito da 22 strutture statoriche. Di queste, una ha subito un lieve danneggiamento sul bordo d'uscita (figura 29). In merito al gruppo rotorico IPT, questo è costituito da 114 palette. La maggioranza presentava danneggiamenti da urto, prevalentemente in zone diverse dal bordo di attacco. Solo la palette in posizione numero 79 si era rotta al di sotto della piattaforma di base (foto 14), mentre quella immediatamente vicina, la 80, si è rotta ma ben al di sopra della piattaforma di base. La *failure analysis* della palette distaccatasi, che era posta in posizione 79, verrà presentata al paragrafo successivo.

Figura 29: danneggiamento NGV IPT.

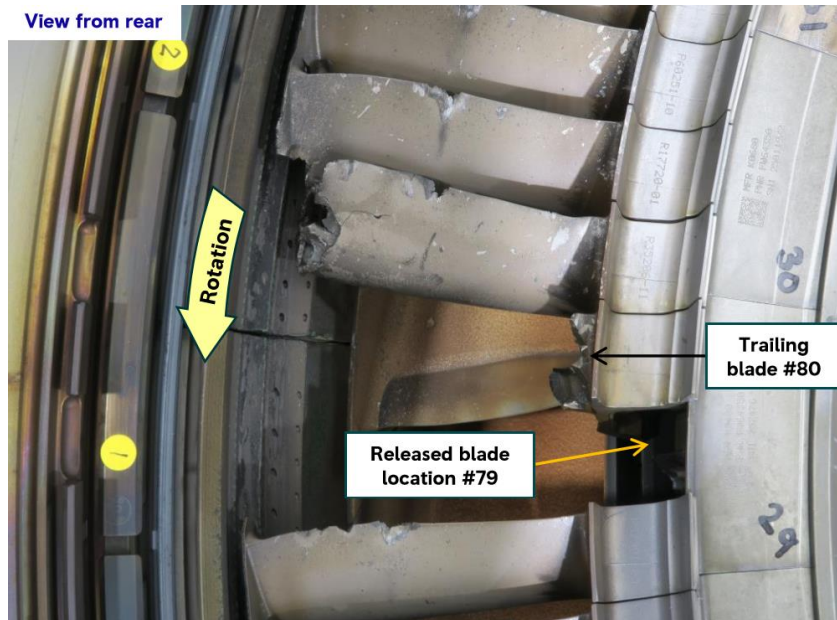
Foto 14: danneggiamenti IPT.

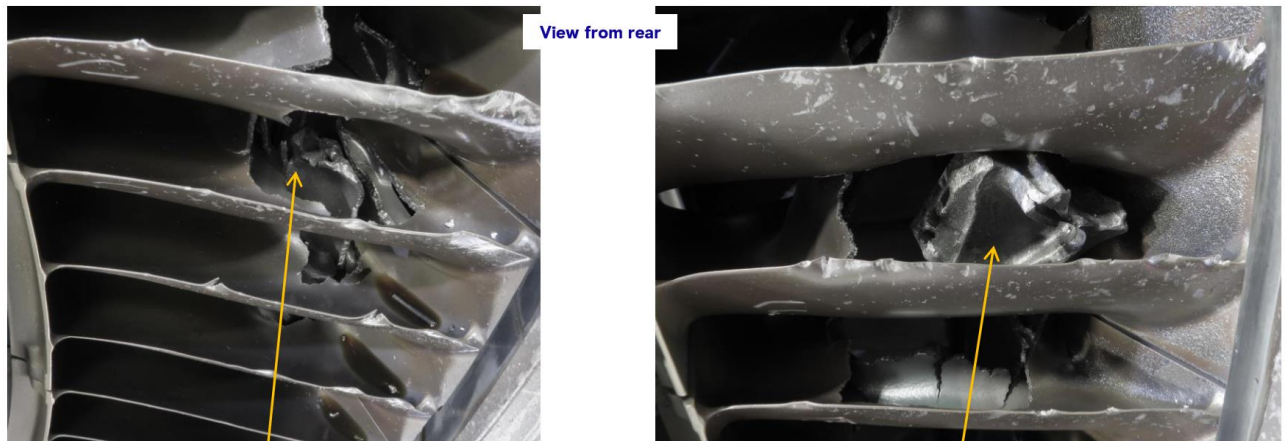
Foto 15: frammenti IPT incastrati nel gruppo statorico LPT.

Due frammenti di palette IPT sono rimasti incastrati nel primo gruppo statorico LPT (foto 15). Si osserva un ampio danneggiamento del *discourager seal* della LPT (foto 16), verosimilmente indotto dallo scostamento della piattaforma della palette 79 della IPT.

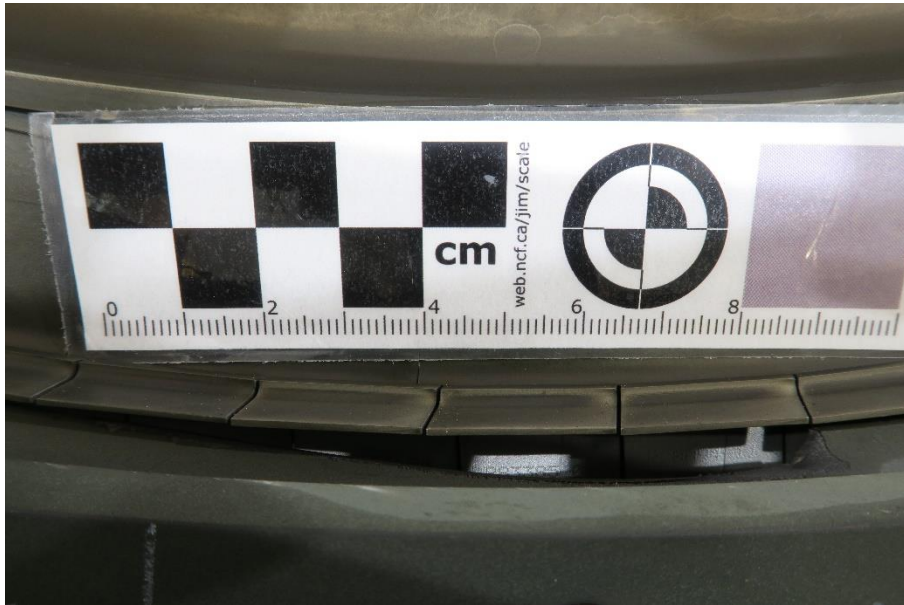
Foto 16: danneggiamento *discourager seal*.

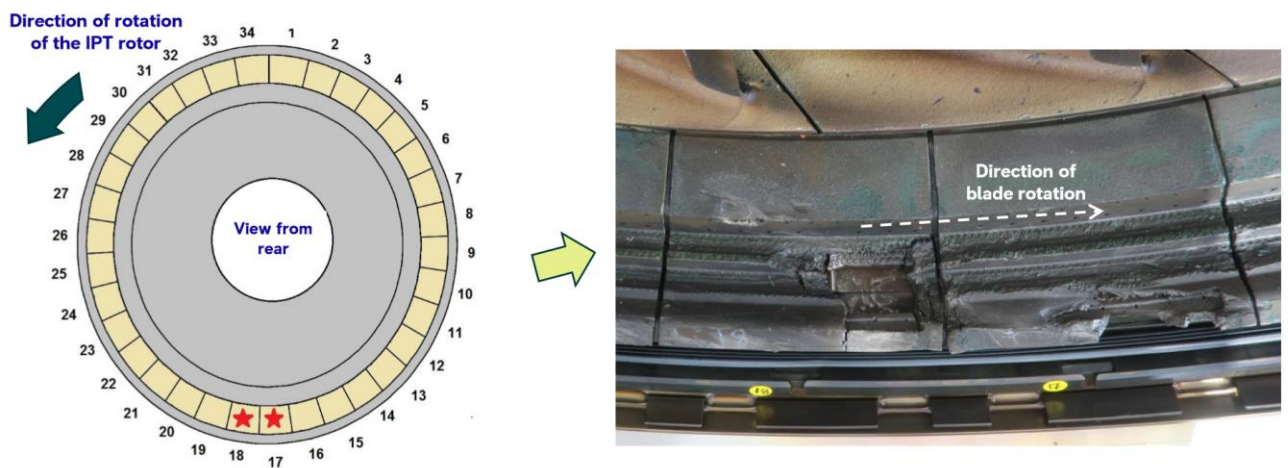
Figura 30: danneggiamento alla corona di contenimento dello stadio IPT.

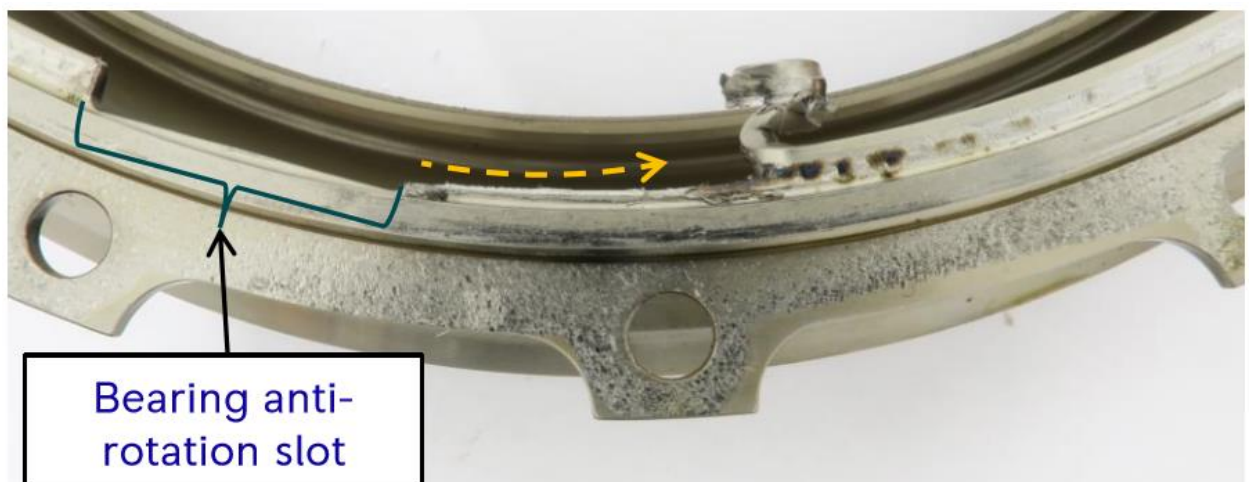
L'IPT *roller bearing retainer* è fissato da 15 bulloni, trovati tutti con una coppia di serraggio inferiore a quella prevista: ciò è verosimilmente riconducibile alle sollecitazioni anomale che hanno agito sull'assieme. Le 4 sagomature antiscorrimento sono state rinvenute deformate (foto 17).

Foto 17: sagomature antiscorrimento.

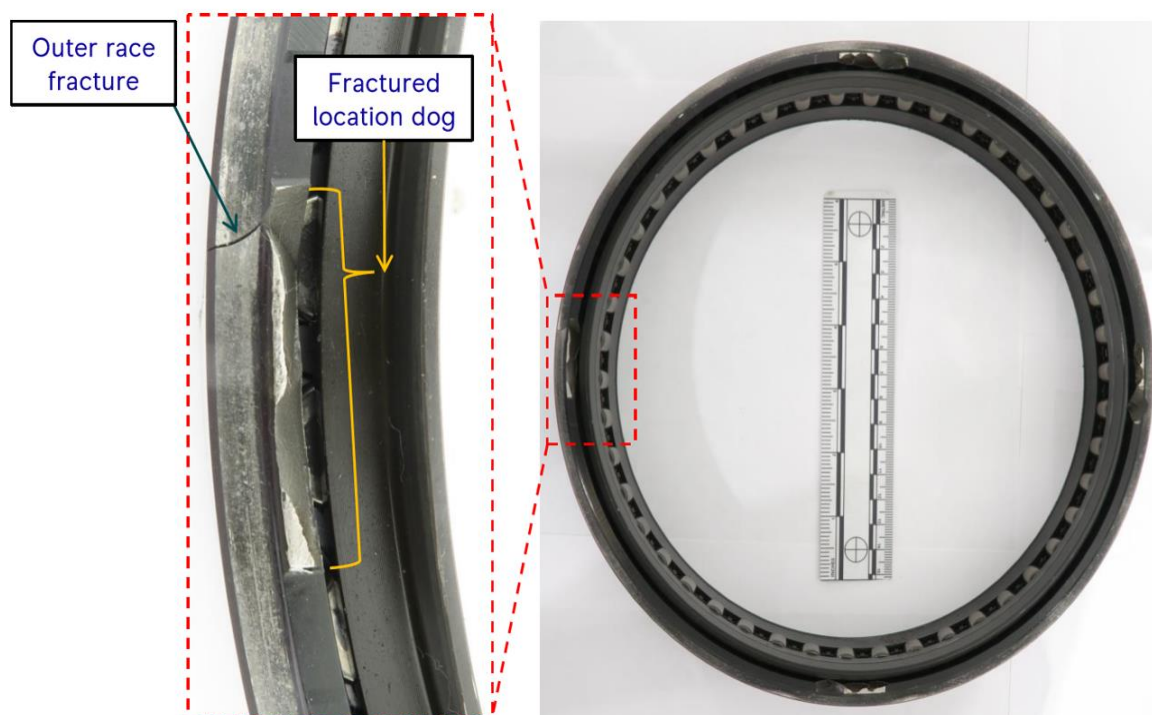
Sono stati osservati inoltre segni di *fretting* sulle flange di connessione. Anche sul cuscinetto IPT sono state osservate le deformazioni e rotture sulle sagomature antiscorrimento (foto 18). Il cuscinetto appariva tuttavia in buone condizioni: tutti i cilindretti si muovevano liberamente.

Foto 18: sagomature anti-scorrimento danneggiate.

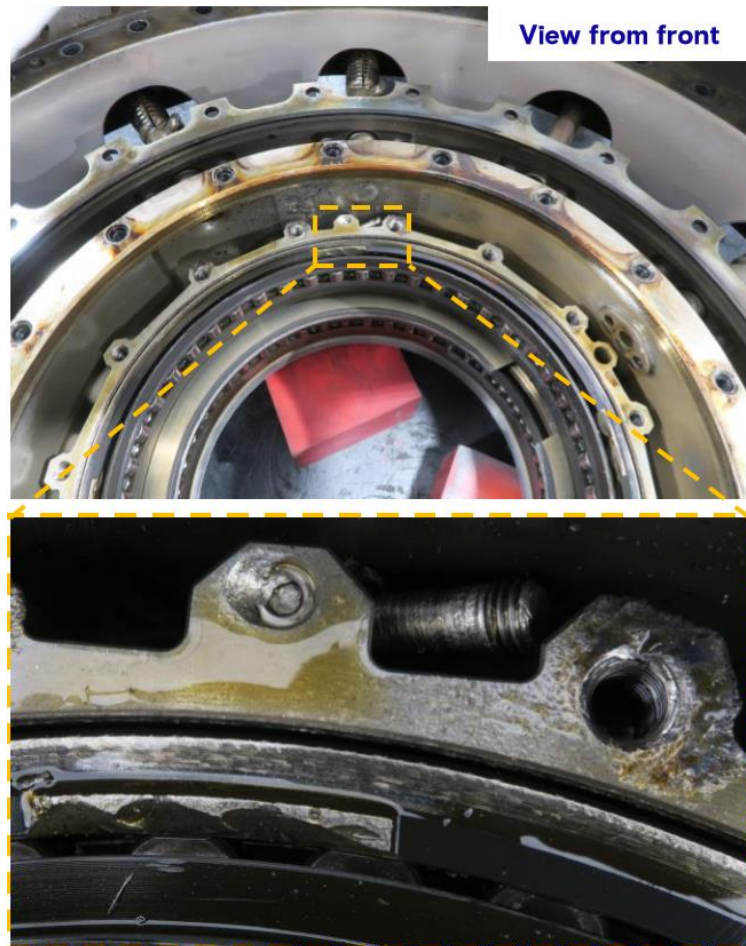
In merito al cuscinetto di alta pressione, tutti i 15 bulloni di fissaggio si sono distaccati a causa delle sollecitazioni anomale subite durante l'evento. A testimonianza di ciò si osservano anche i relativi fori di alloggiamento deformati e danneggiati (foto 19).

Foto 19: deformazioni fori di alloggiamento bulloni di fissaggio cuscinetto HP.

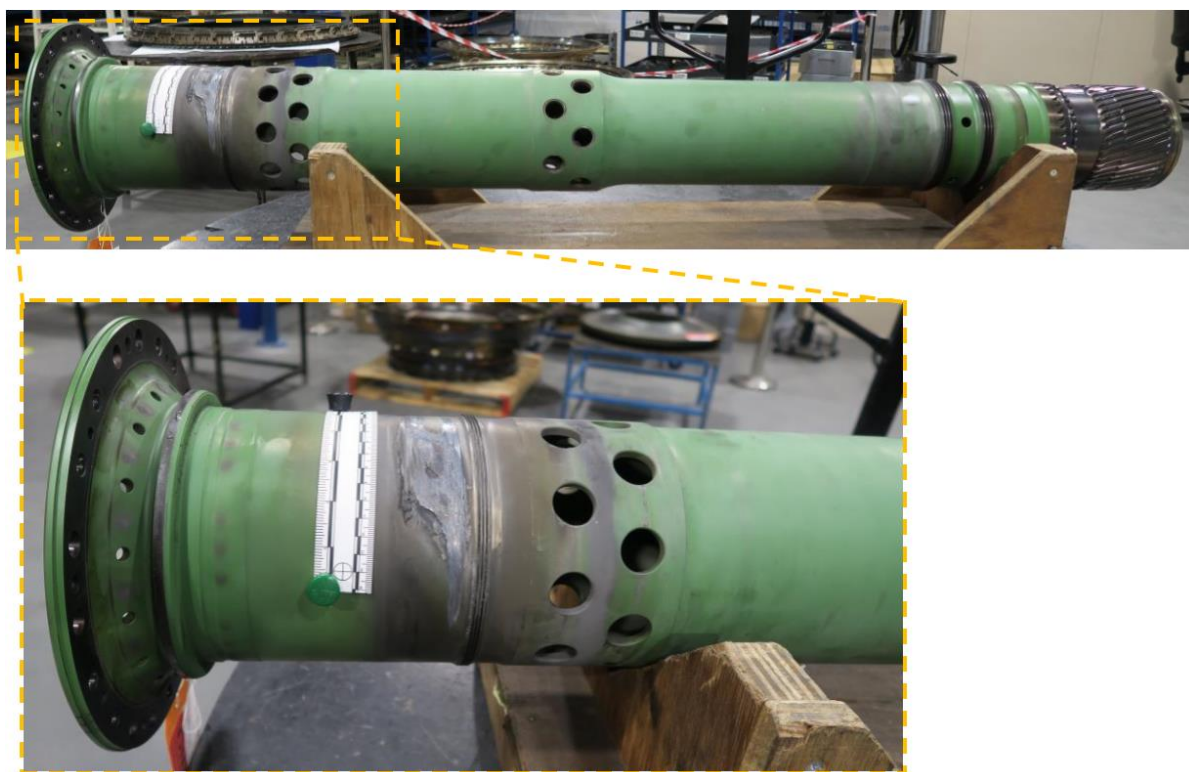
alle vibrazioni successive al distacco della paletta IPT in posizione 79. Nella parte centrale dello sfregamento si rilevano deformazione e rottura passante (foto 22). Danneggiamenti simili erano già stati individuati in alcuni eventi precedenti ed erano stati studiati dal costruttore, al fine di comprenderne le cause e identificare ogni possibile problema di sicurezza. La valutazione ha portato a ritenere che quanto osservato fosse stato la conseguenza del distacco della paletta IPT, essendo lo sfregamento dovuto allo sbilanciamento che si verifica quando la paletta si stacca in determinate condizioni operative. In tale contesto, il calore generato dalla frizione localizzata innesca una cricca, la quale non prosegue per fatica. La conoscenza della tipologia di progettazione, unitamente all'esperienza maturata in casi analoghi avvenuti su altri motori, ha portato dunque a ritenere basso il rischio di rottura dell'albero in caso di distacco di paletta IPT. I dettagli emersi dall'indagine effettuata sull'ESN 10166, messi a confronto con quelli disponibili dai casi precedenti, hanno portato il costruttore a concludere che il danno era in linea con la precedente esperienza.

Foto 21: danneggiamento albero IPT.

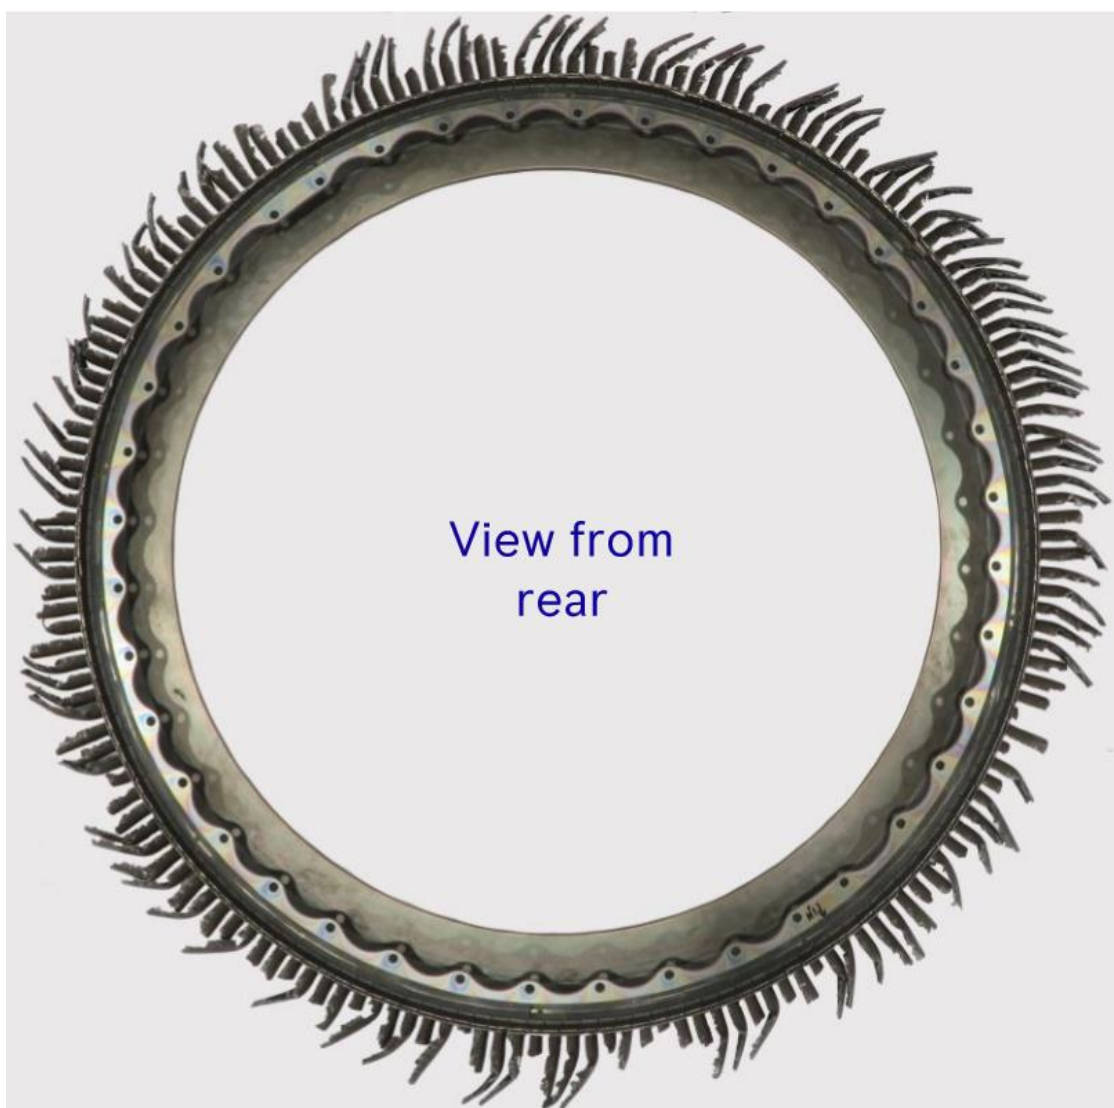
Foto 24: danneggiamento rotore 1° stadio LPT.

Il primo stadio rotorico LPT è costituito da 170 palette a settori di due. Si evidenzia come molto materiale dalle palette sia mancante e nelle palette pressoché integre siano presenti vistose deformazioni (foto 24). Evidenze analoghe sono osservabili su tutti gli stadi statorici e rotorici successivi (foto 25-31). Nella corona di contenimento del 2° stadio LPT, la proiezione di un frammento ha creato una indentazione sul *case* di contenimento, il quale, in corrispondenza di tale danneggiamento, si è anche criccato in modo passante (foto 27 e foto 32). Ad ogni modo nessun frammento è fuoriuscito dal *case*.

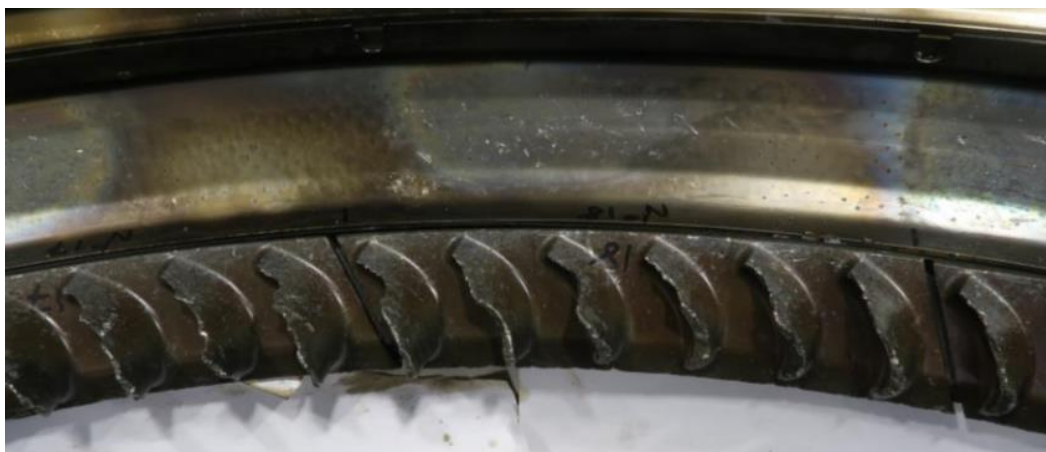
Foto 25: danneggiamento NGV 2° stadio LPT.

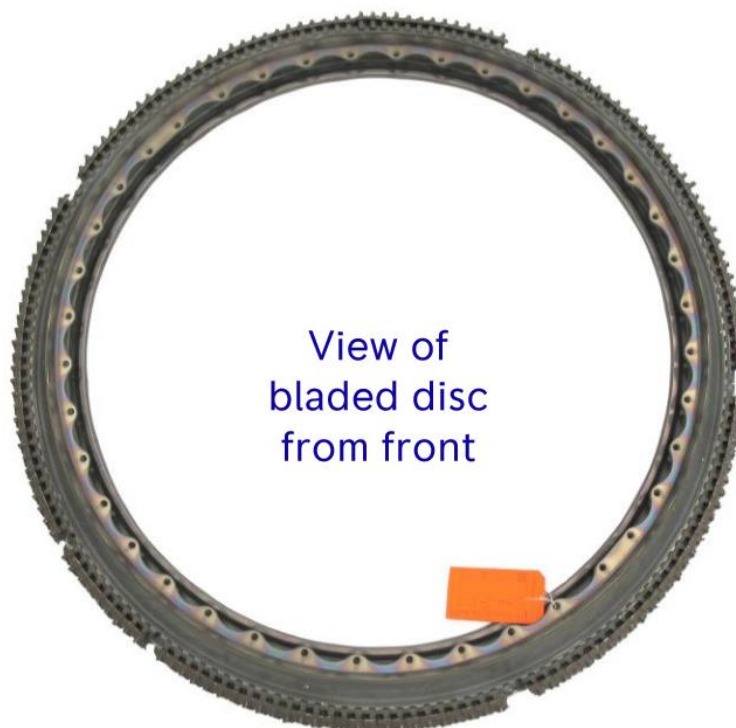
Foto 26: danneggiamento rotore 2° stadio LPT.

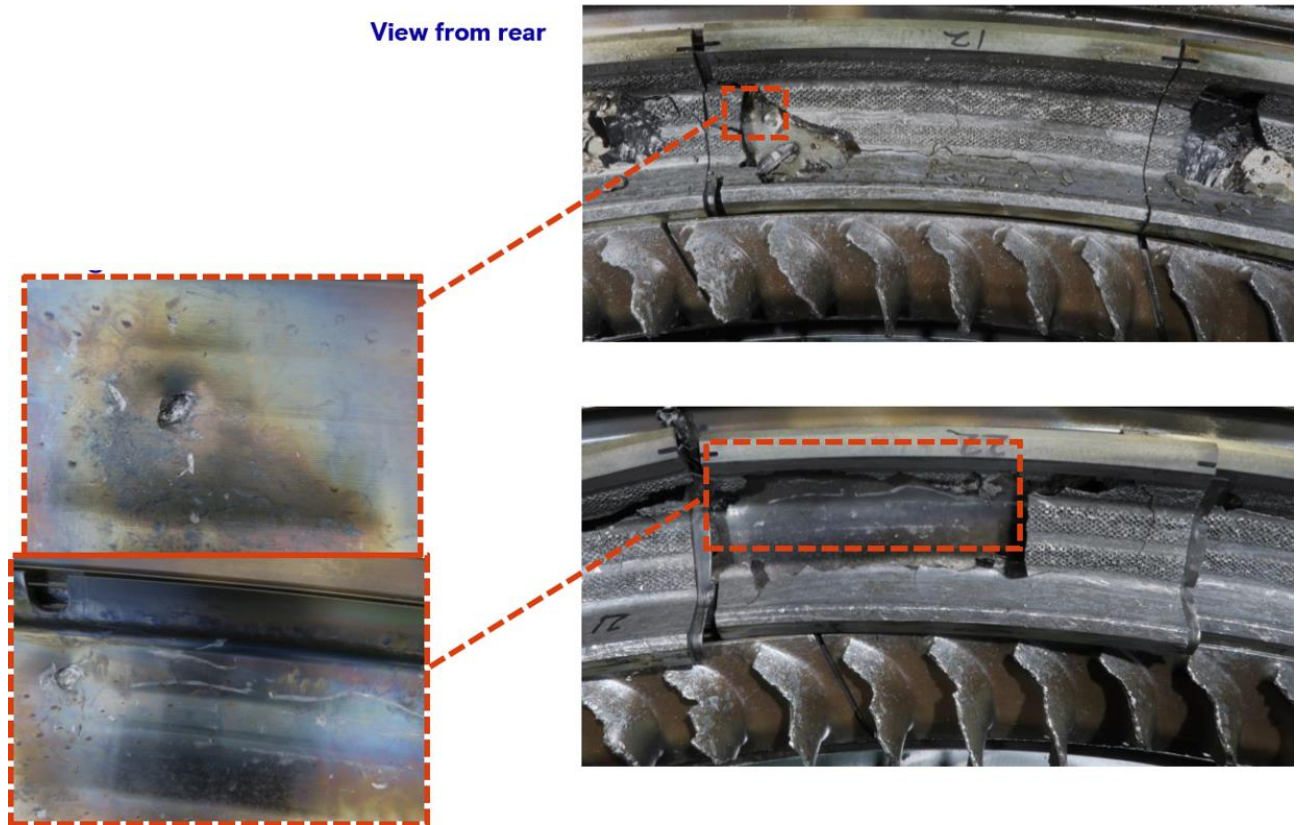
Foto 27: danneggiamento corona di contenimento del 2° stadio LPT.

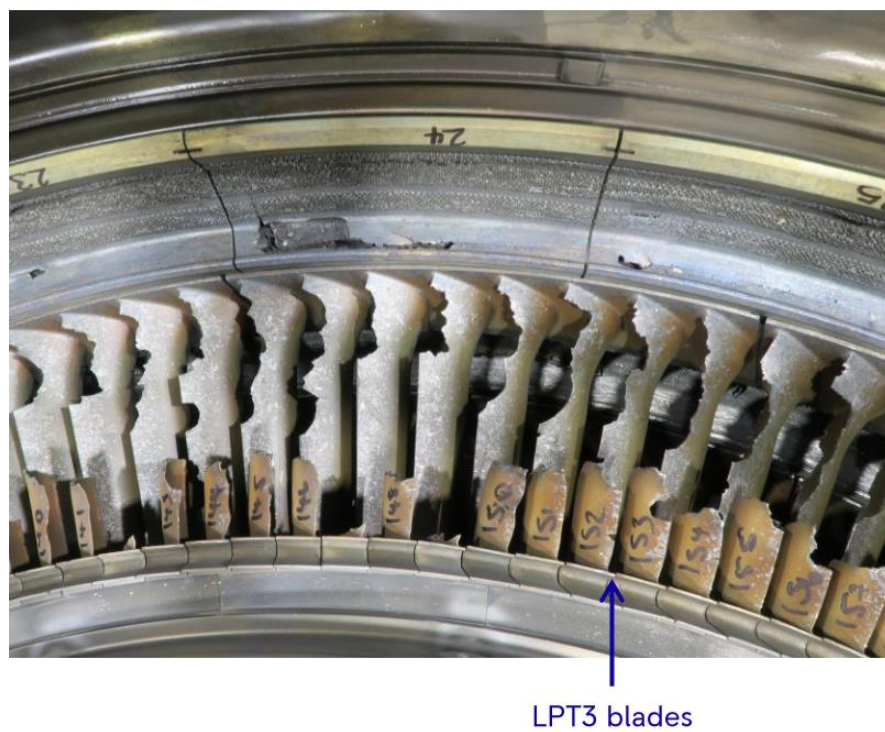
Foto 28: danneggiamento 3° stadio LPT.

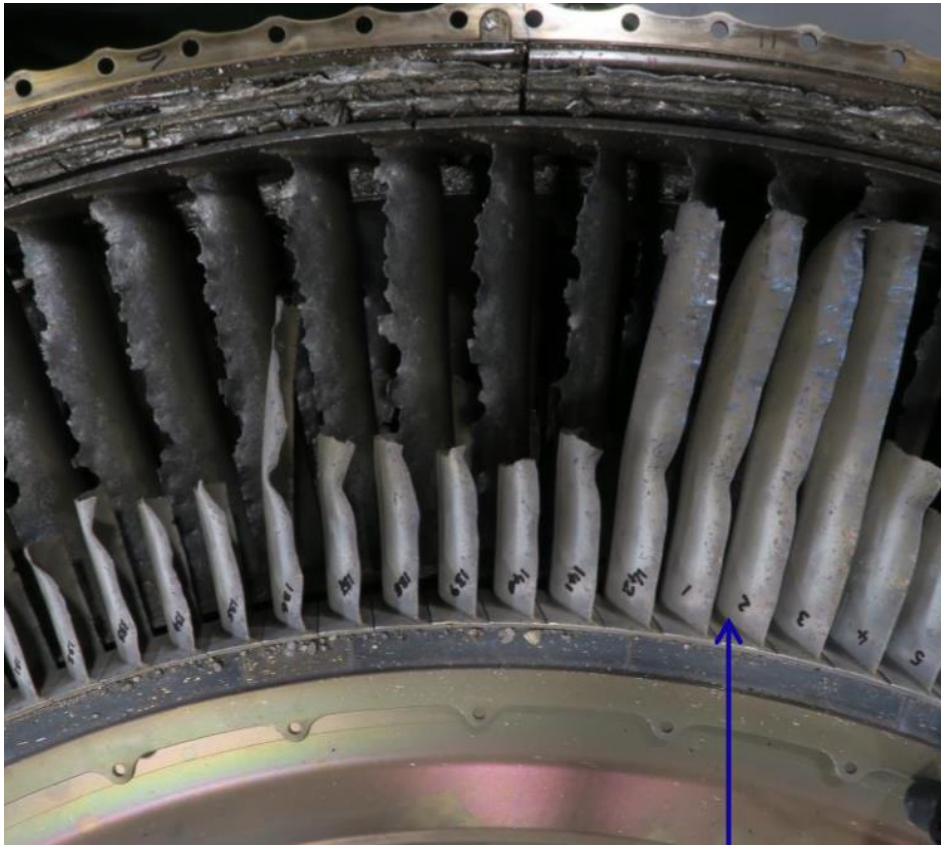
Foto 31: danneggiamento 6° stadio LPT.

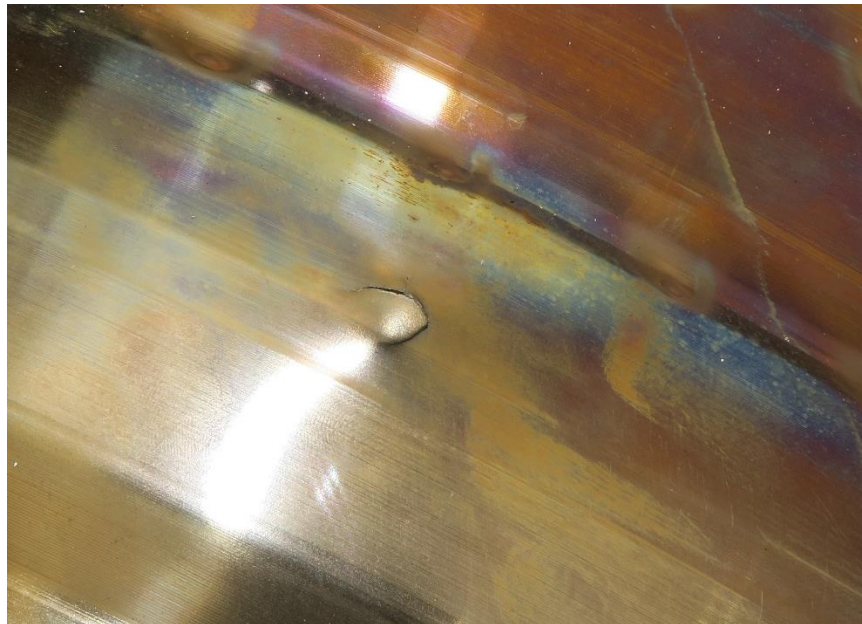
Foto 32: indentazione passante 2° stadio LPT.

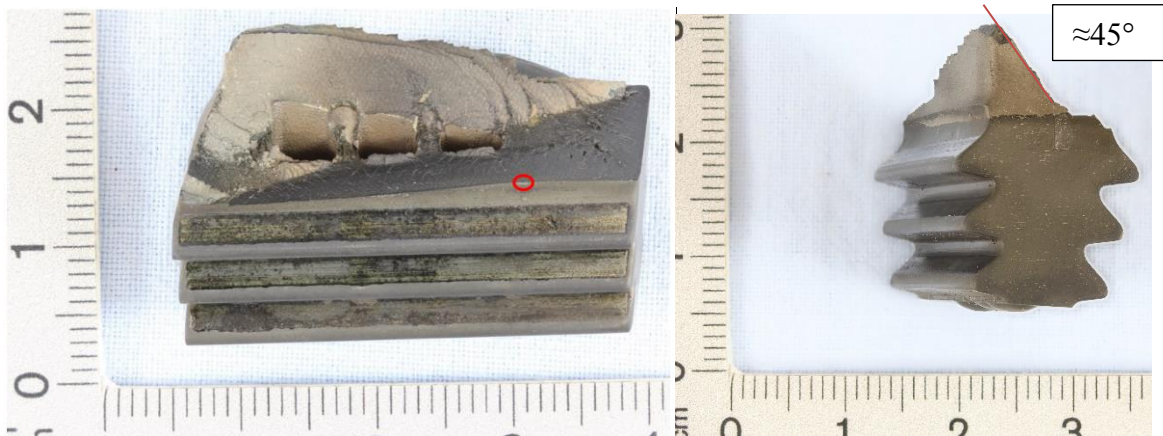
Nel dettaglio, la superficie di rottura della suddetta paletta mostra due aree ben distinte. La prima, planare, ricopre circa il 37% della sezione trasversale totale associata alla parte progressiva e di sovraccarico progressivo della frattura; la seconda, orientata a circa 45° (foto 33), generatasi quando la sezione resistente non era stata più sufficiente a sopportare i carichi applicati. La parte progressiva della superficie di rottura ha una profondità massima di 6,03 mm circa. Tale area appariva liscia come anche quella orientata a circa 45°.

Foto 33: superficie di rottura.

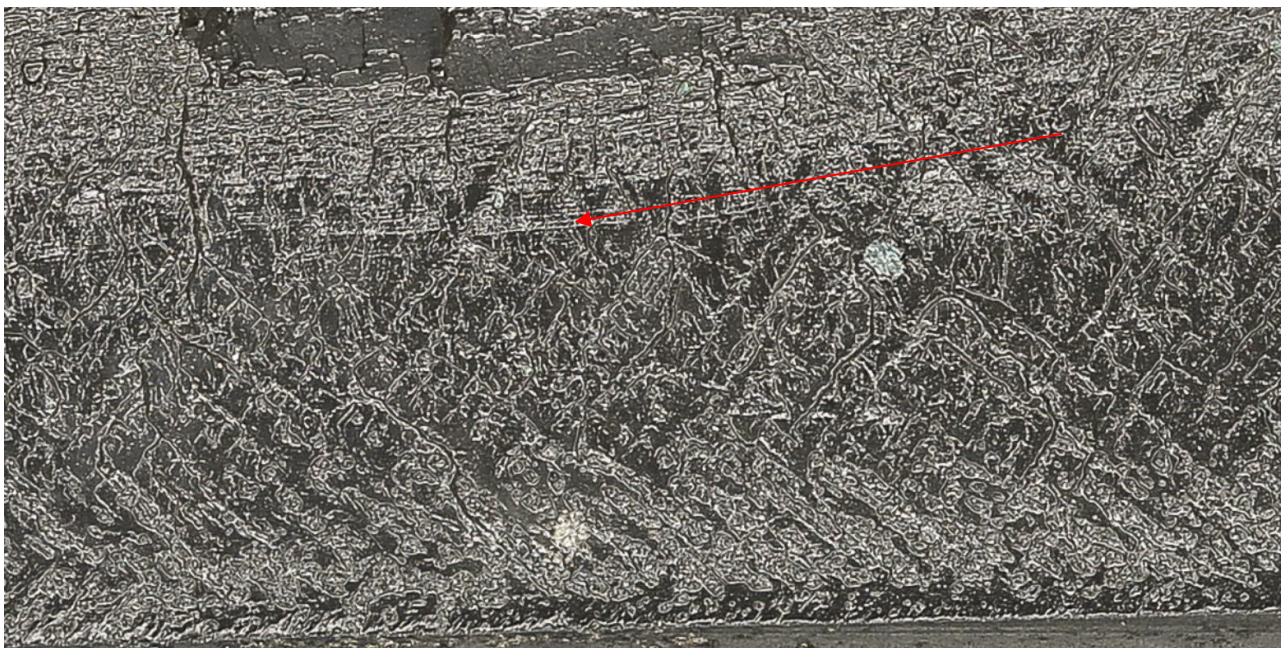
Alla profondità di circa 5 mm la morfologia diviene a scalini (freccia in foto 35); tali scalini sono considerati tipici del sovraccarico progressivo e sono paralleli a blocchi.

Foto 35: dettaglio superficie di rottura.

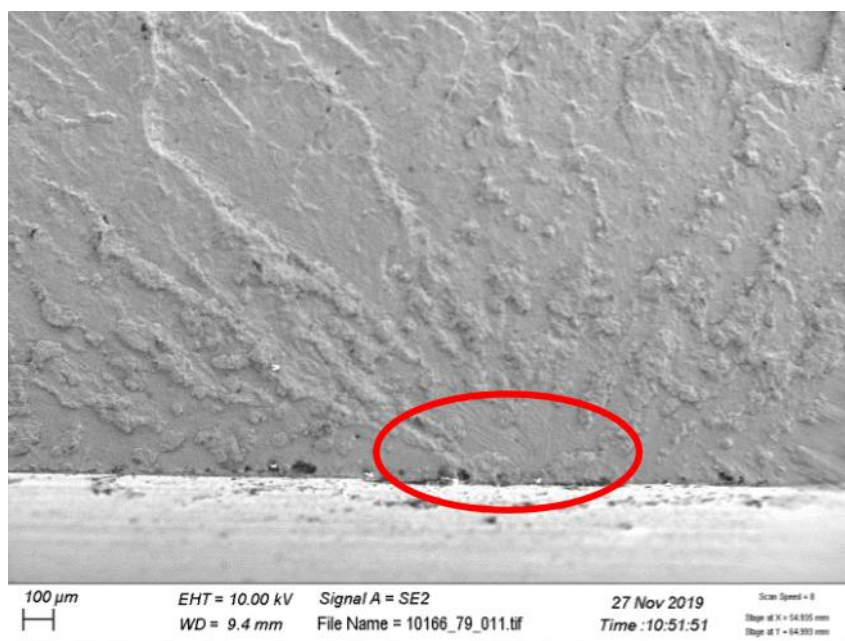
Foto 36: innesco.

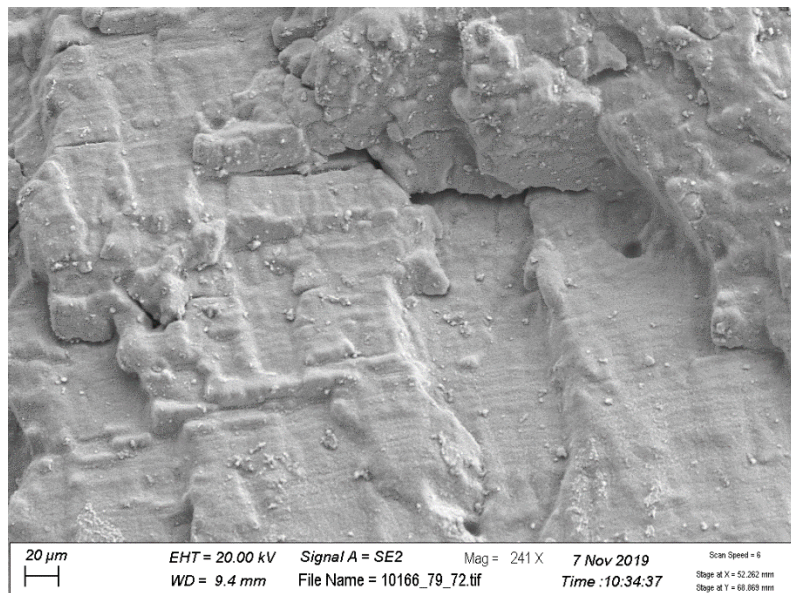
L'osservazione mediante SEM ha consentito di osservare meglio anche le altre caratteristiche già visibili macroscopicamente. Nel dettaglio, in merito alla propagazione per fatica sono ben visibili le tipiche striature all'apice della cricca (foto 37), la cui interstria varia molto da zona a zona (foto 38). Ad ogni modo, tale caratteristica non è stata osservata al cuore della zona di rottura progressiva, rendendo impossibile una precisa stima della vita.

Foto 37: striature di fatica.
