RELAZIONE D'INCHIESTA

**INCONVENIENTE GRAVE
occorso all'aeromobile
B787-8 marche di identificazione LN-LND,
aeroporto di Roma Fiumicino,
10 agosto 2019**

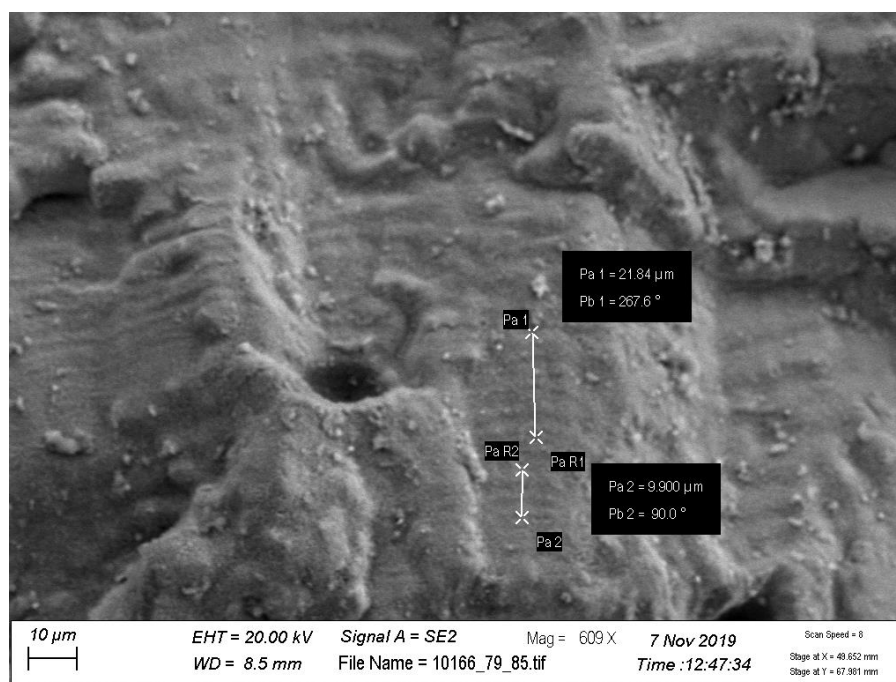
Foto 38: misure per il calcolo dell'interstria.
