# **RELAZIONE D'INCHIESTA**

**INCIDENTE**  
**occorso all'aeromobile**  
**Cirrus SR22 marche di identificazione ZS-CDA,**  
**in località Forno Alpi Graie (TO),**  
**11 marzo 2022**

### **Aeromobile Cirrus SR22, marche ZS-CDA**

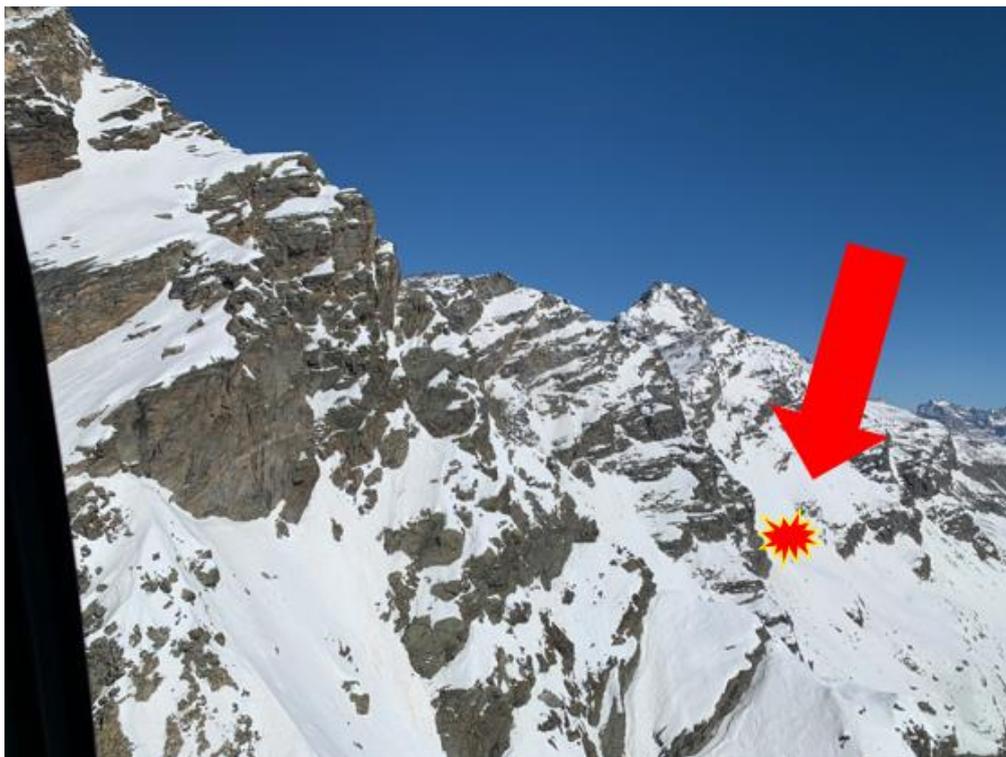
La ricerca dell'aeromobile da parte dei competenti enti del soccorso risultava difficoltosa a causa delle condizioni meteorologiche che insistevano sul luogo di presunta scomparsa del velivolo. Il relitto quando individuato (foto 2, 3 e 4) risultava estremamente frammentato. I rottami erano distribuiti in un'area a forma di triangolo, come si può notare dalla foto 5.

Foto 2: posizione di ritrovamento dell'aeromobile Cirrus, ZS-CDA (vista aerea, fonte Guardia di Finanza).

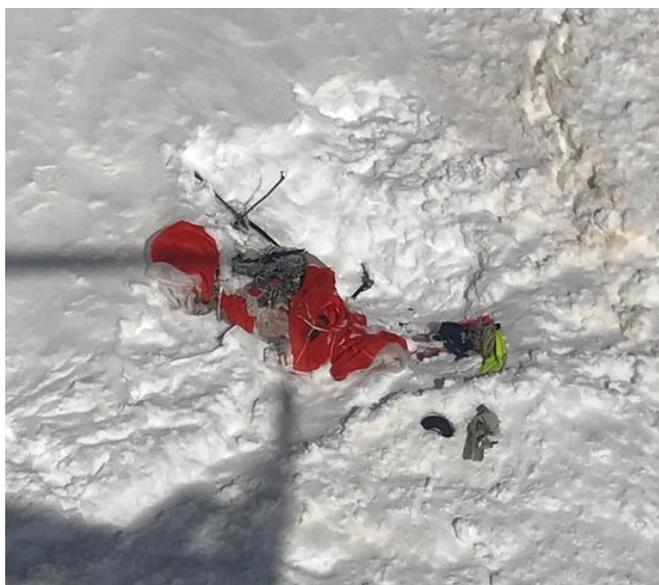
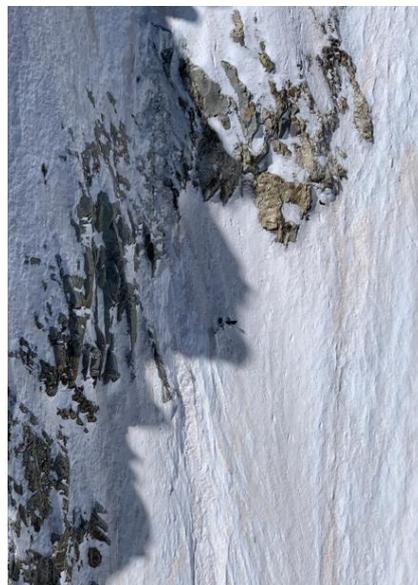
Foto 3 a sinistra e 4 a destra: vista aerea del relitto (fonte Guardia di Finanza).

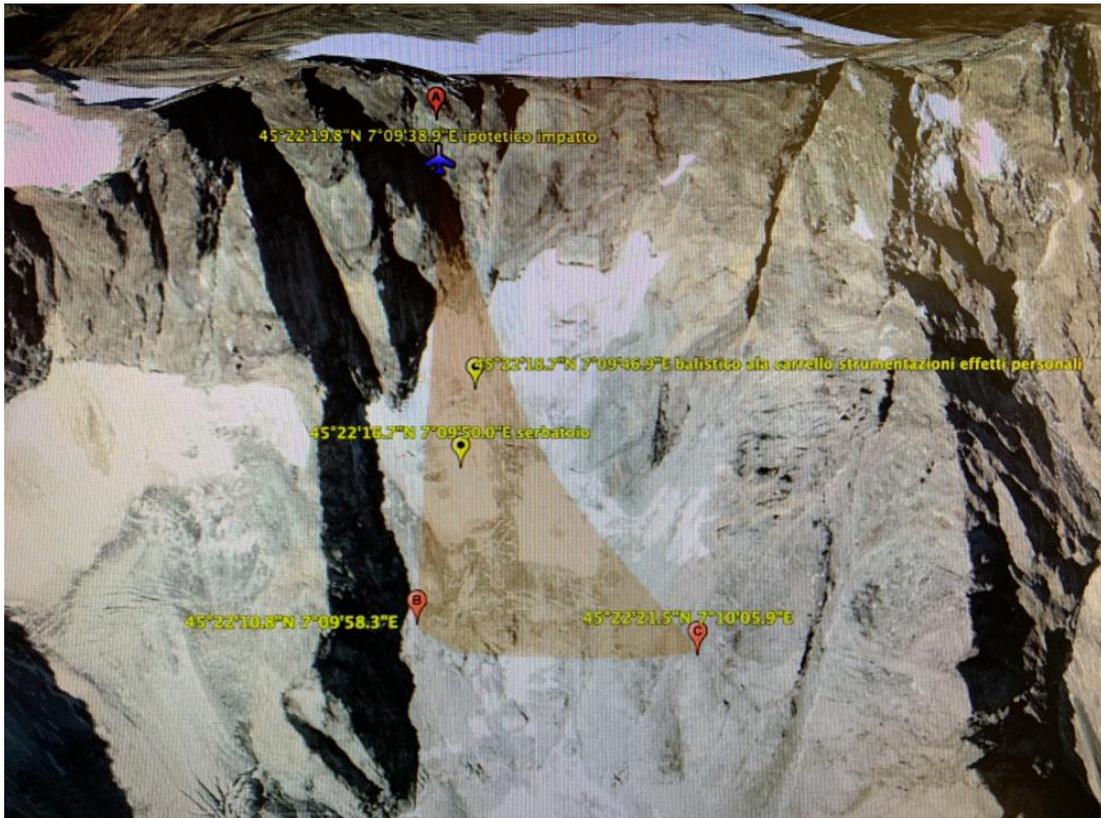
Non è stato identificato con precisione il punto di impatto. L'ipotesi è che esso si trovasse a circa 150 m sotto la cresta montuosa che congiunge Selle du Mulinet a Col Martellot, ad una quota di circa 3100 m.

Foto 5: presunto punto di impatto e distribuzione dei rottami dell'aeromobile ZS-CDA (fonte VVF).

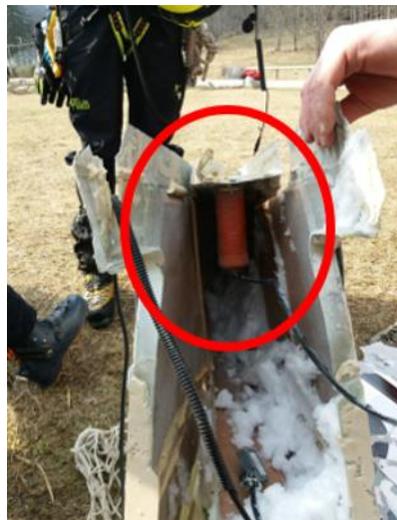
Nella deriva veniva rinvenuto l'apparato Aerosance RDM 100 (foto 6).

Foto 6: Aerosance RDM 100 dell'aeromobile ZS-CDA (fonte VVF).

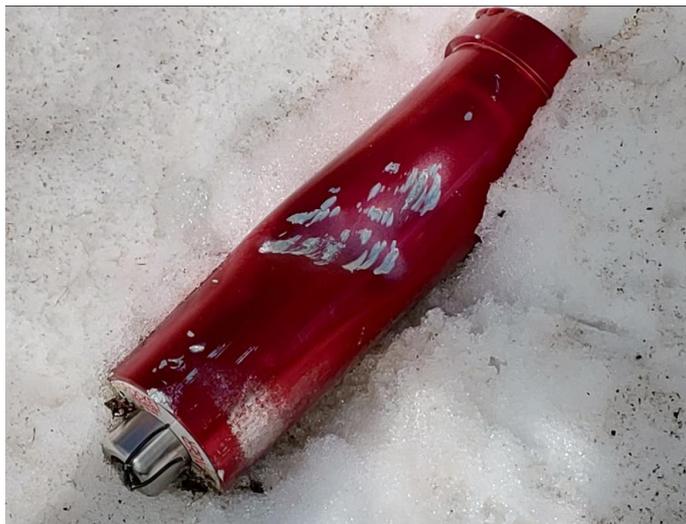
La carica del paracadute balistico veniva ritrovata completamente separata dalla struttura del velivolo (foto 7). Essa si presentava integra, apparentemente inesplosa benché danneggiata dall'impatto e posizionata sullo strato nevoso a circa 150 metri dalle parti principali del relitto.

Foto 7: carica del paracadute balistico (fonte VVF).

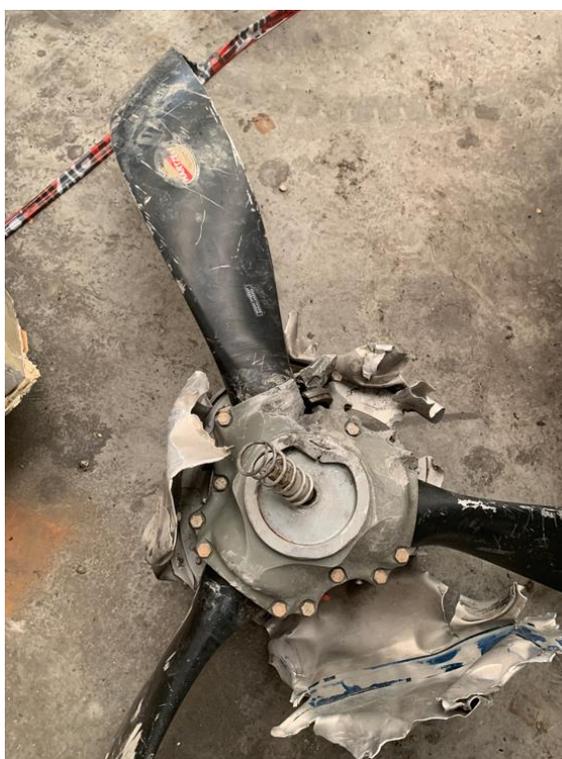
Le parti del velivolo, successivamente trasportate in un luogo idoneo alla custodia, venivano osservate in maggior dettaglio. In particolare, l'elica presentava ampie deformazioni e rotture compatibili con un impatto ad alta velocità ed in rotazione (foto 8).

Foto 8: elica.

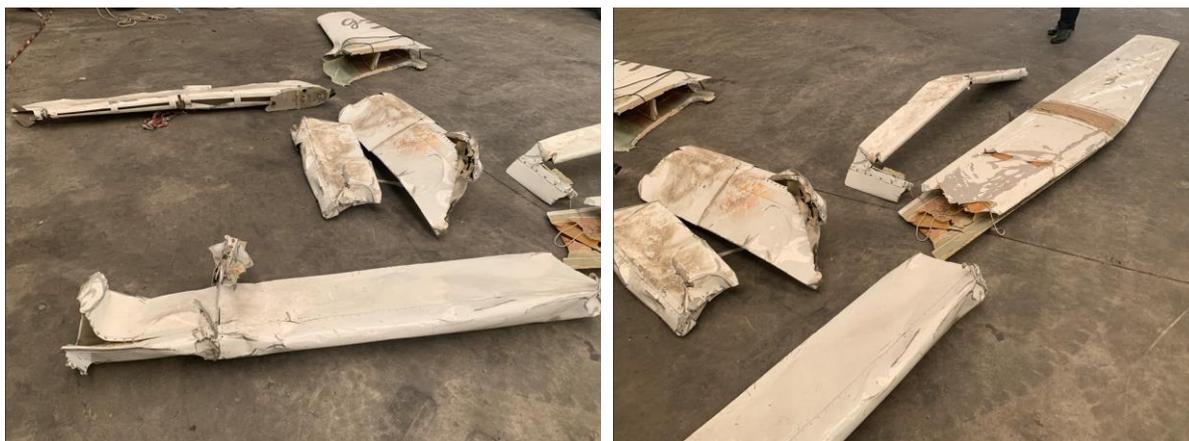
Le superfici di governo, la fusoliera e le semiali presentavano ampie deformazioni dovute all'impatto (foto 9, 10).

Foto 9 a sinistra e 10 a destra: superfici di governo, fusoliera e semiali.

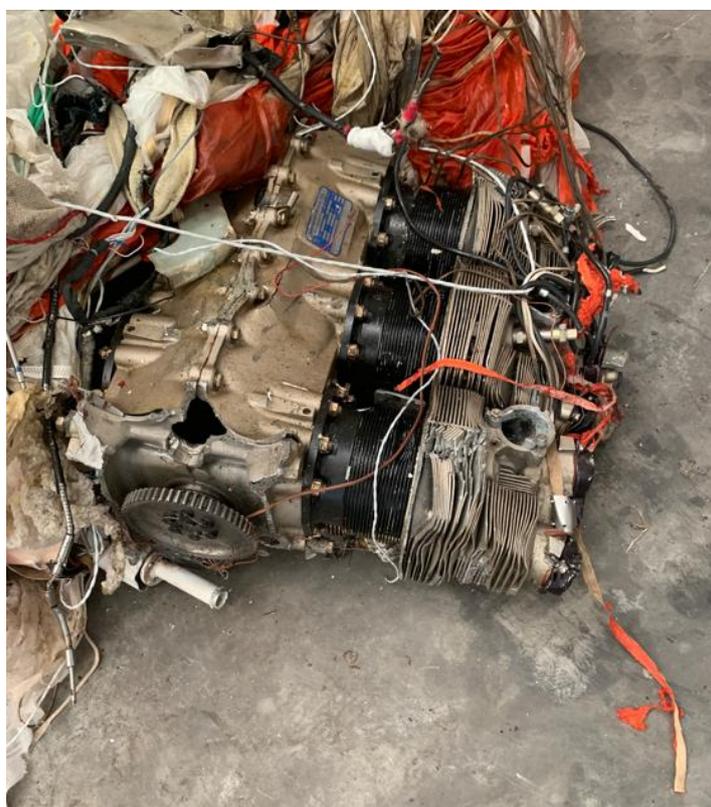
Il propulsore evidenziava danneggiamenti da urto ad alta energia, con testate deformate e ampie rotture (foto 11).

Foto 11: condizione del propulsore.

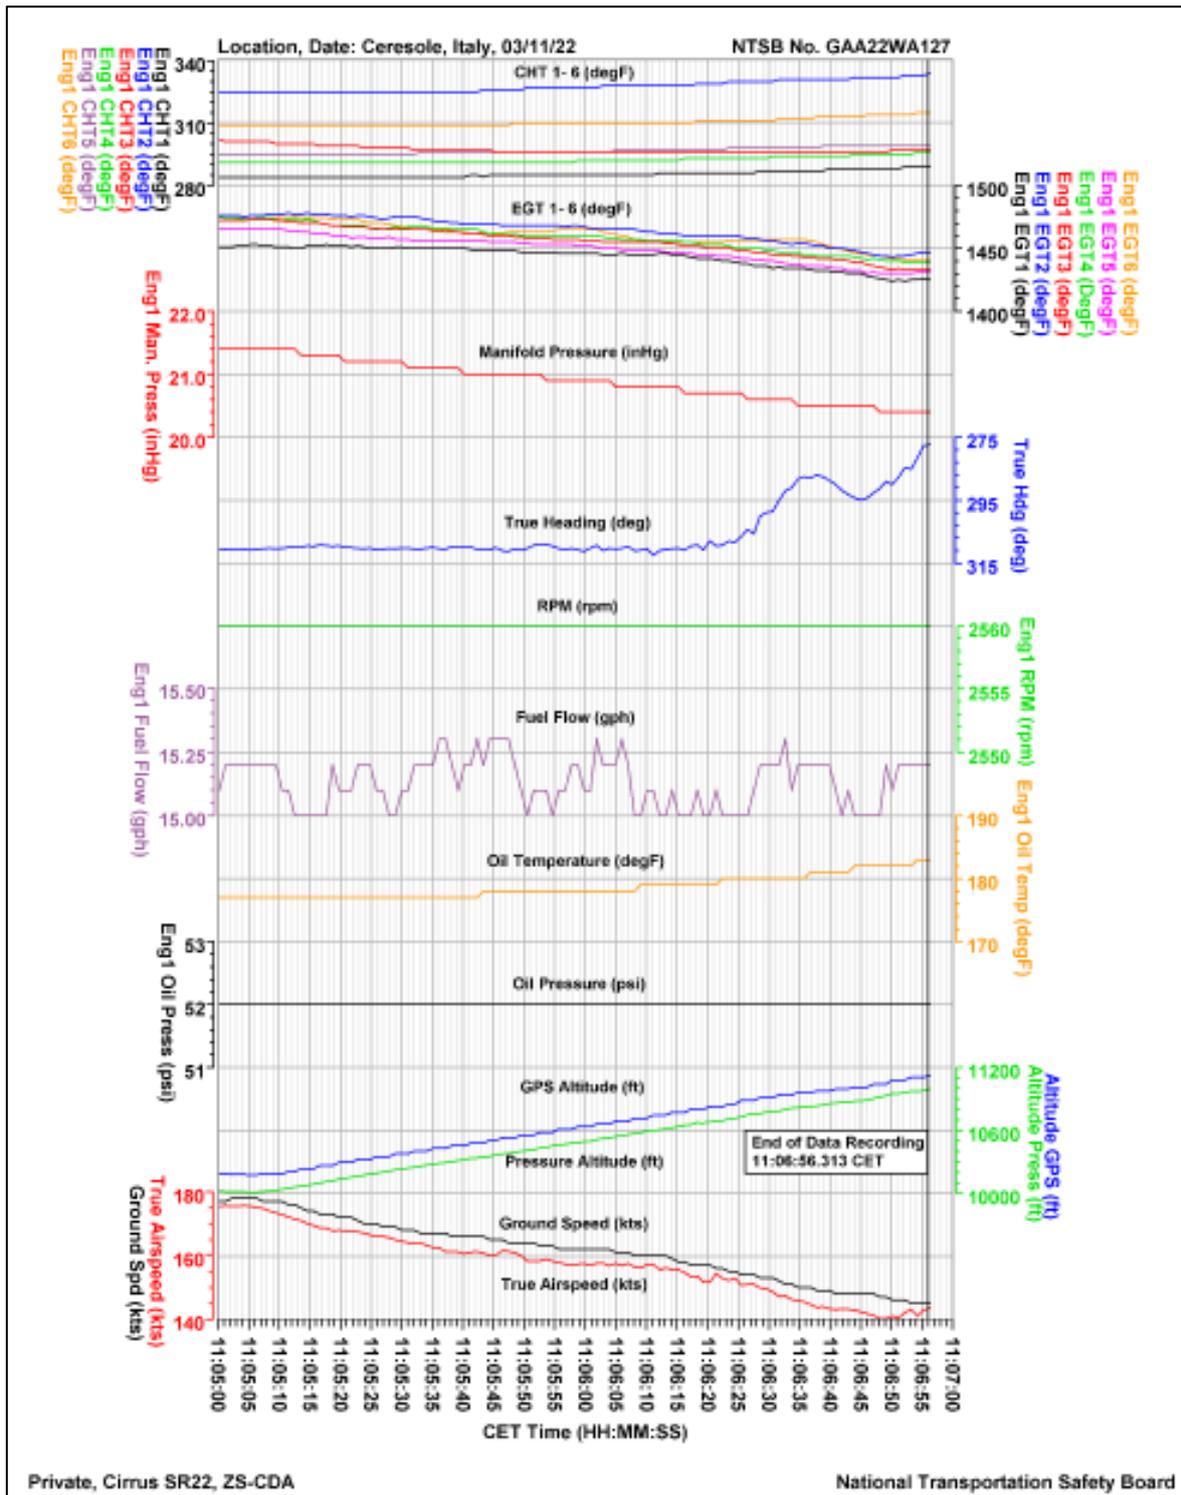
Inoltre, l'analisi dei dati di volo non ha evidenziato anomalie sui parametri del motore registrati dall'apparato (figura 9).

Figura 9: dati relativi agli ultimi due minuti di volo scaricati dall'apparato Aerosance RDM 100.
