RELAZIONE D'INCHIESTA

INCIDENTE
occorso all'aeromobile
Pilatus PC-6/B2-H4 marche di identificazione I-HSKC,
nei pressi dell'aeroporto di Ravenna,
14 maggio 2021

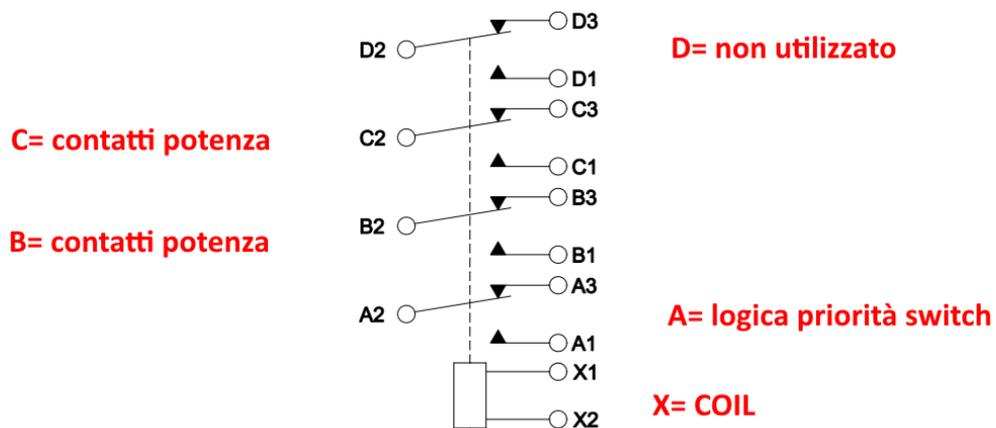
Figura 4: schema dei contatti elettrici del relè Leach p/n 9274-6205.

Si osservano evidenze di deterioramento delle superfici e segni di trasposizione di materiale sui contatti B1/B2, e C1/C2 del DOWN relè e sui contatti di potenza B1/B2, e C1/C2 dell'UP relè (foto da 67 a 74).

- I contatti dei relè sono soggetti ad usura, caratterizzata da perdita di materiale, ossidazione trasferimento di materiale tra un contatto ed il complementare.

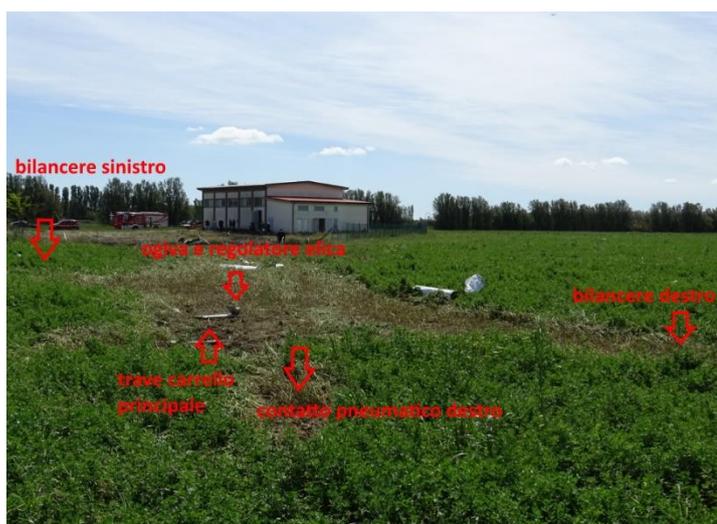
La parte di aeroplano più lontana rinvenuta è rappresentata dalla ruota del carrello principale sinistro che era a ridosso del canale idrico perpendicolare alla direttrice di provenienza del velivolo, in punto di coordinate 44°21'05,5" N 012°13'53,3" E a circa 160 metri rispetto al punto del primo impatto.

La traiettoria percorsa dal velivolo a terra dopo lo schianto, considerando la parte mediana dei segni lasciati al suolo, è orientata su di una prua di 110° circa. Il regolatore del passo dell'elica risultava interrato in prossimità del punto dove è avvenuto il contatto iniziale con il suolo.

Foto 11: posizione dei vari reperti.

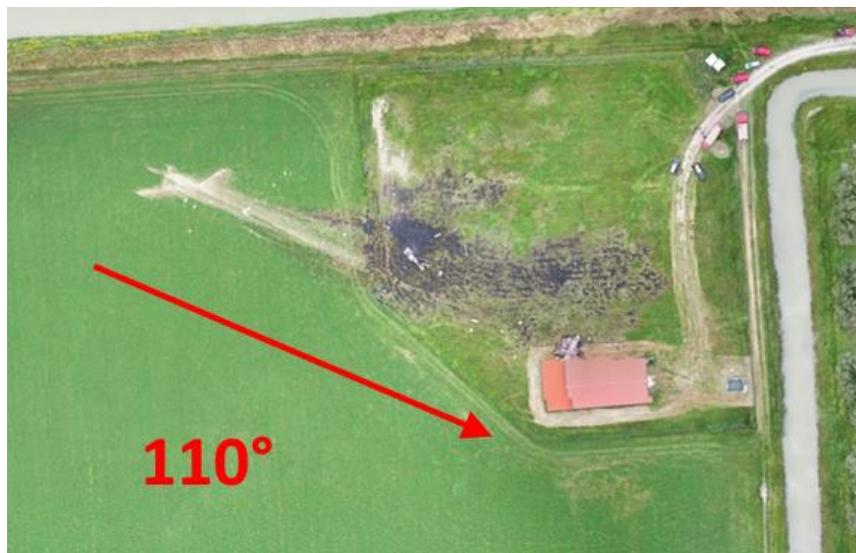
Foto 12: immagine ripresa dal drone VVF. Evidenziata la direzione della traiettoria dell'aeromobile dopo l'impatto.

Nell'area dove è avvenuto il primo impatto con il suolo era evidente il solco del contatto del carrello principale destro e della estremità della semiala destra (in tracce al suolo).

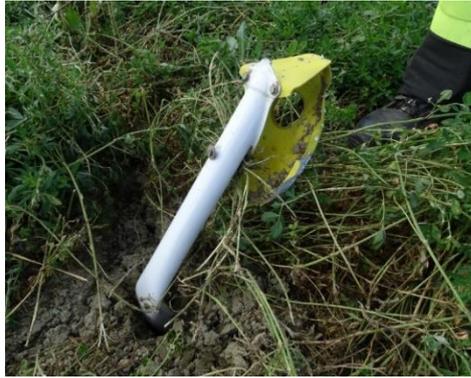
Foto 13: il bilanciere dell'alettone della semi-ala destra.

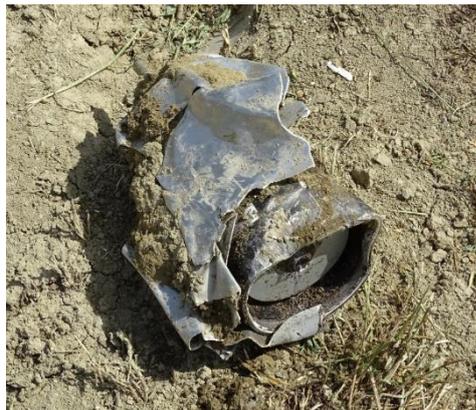
Foto 14: il regolatore del passo dell'elica.

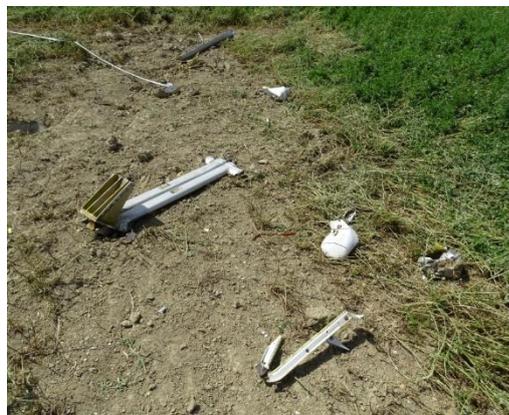
Foto 15: la trave superiore del carrello principale.

Il carrello principale ha ceduto sul punto d'impatto iniziale, in prossimità del quale è stato rinvenuto il trave longitudinale sul quale si innestano le gambe di forza.

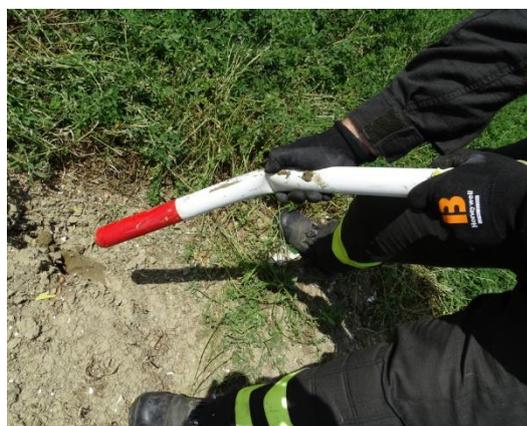
Foto 16: bilanciere dell'alettone della semiala sinistra estratto dal suolo.

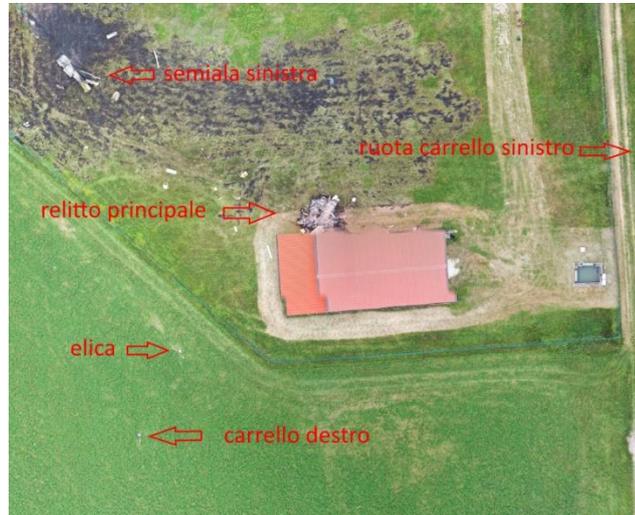
Circa 40 metri dopo il punto del primo impatto, si rinvenivano i primi segni dell'incendio. Prima della recinzione ed alcuni metri a destra dalla traiettoria dell'aeroplano venivano rinvenute le porzioni di due pale separate dal complessivo dell'elica.

Foto 17: georeferenziazione da ortofoto drone VVF con evidenza di alcune parti significative.

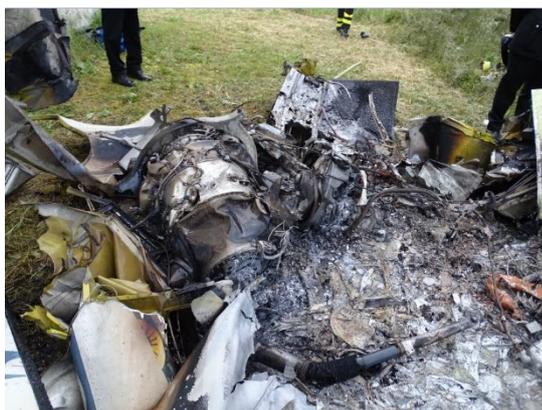
La parte principale del relitto era costituita dal propulsore privo dell'elica, parte della fusoliera e della semiala destra e piani di coda.

Foto 19: i resti della parte anteriore del velivolo e del motore.

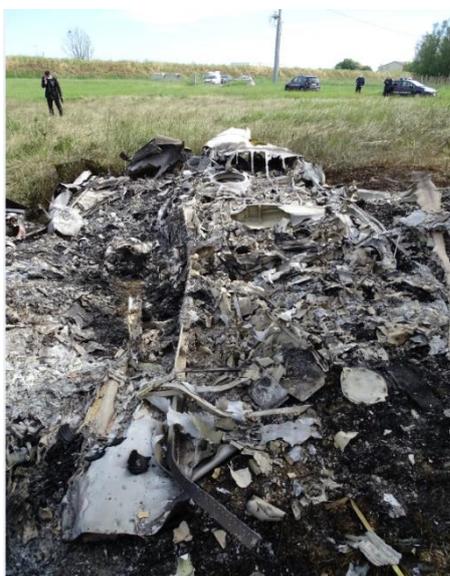
La semiala destra si presentava altamente distrutta dall'impatto e dall'incendio.

Foto 20: la semi-ala destra in corrispondenza della parte principale del relitto.

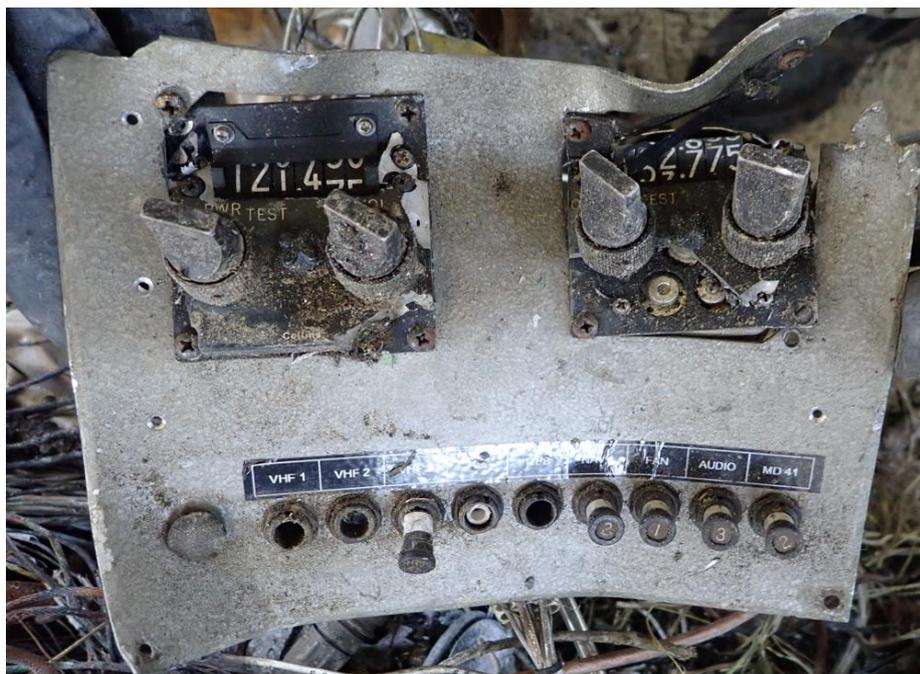
Il pannello radio (del tipo analogico meccanico) indicava la frequenza VHF 1 impostata su un valore intermedio tra 121.450 e 121.475 Mhz (quinto e sesto digit tra 50 e 75) e la VHF 2 impostata sulla frequenza tra 132.775 e 133.775 Mhz (terzo digit tra 2 e 3). La frequenza 133.775 (VHF 2) corrisponde alla frequenza di Bologna APP, contattata nel corso del volo precedente a quello dell'incidente dal precedente equipaggio. La frequenza di Ravenna Radio è 123.505 Mhz.

Foto 21: dettaglio dei pannelli VHF 1 a sinistra e VHF 2 a destra.

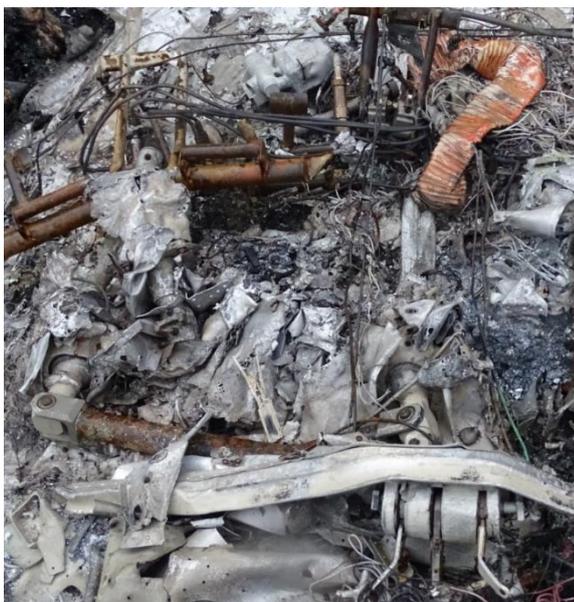
I comandi del gruppo manette non risultavano più vincolati ai rispettivi leverismi.

Foto 22: gruppo manette, cloche e pedaliera.

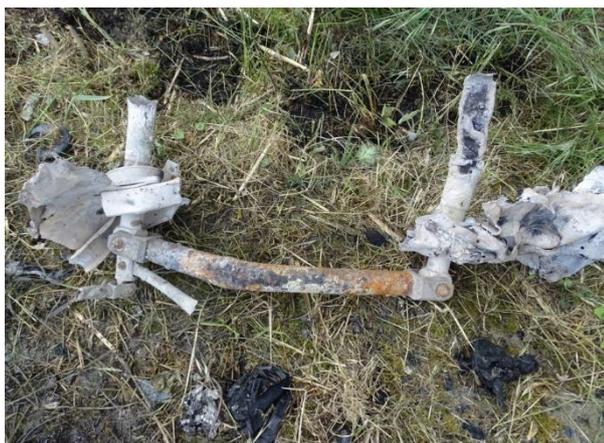
I gruppi dei comandi di volo, rispettivamente la pedaliera e le due barre di comando venivano rinvenuti separati dalle rispettive linee. Le barre di comando non presentavano più le rispettive impugnature. Un solo frammento di impugnatura della barra di comando è stato rinvenuto pochi metri prima del punto di arresto dell'aeroplano.

Foto 23: particolare delle barre di comando (porzioni inferiori e barra di collegamento).

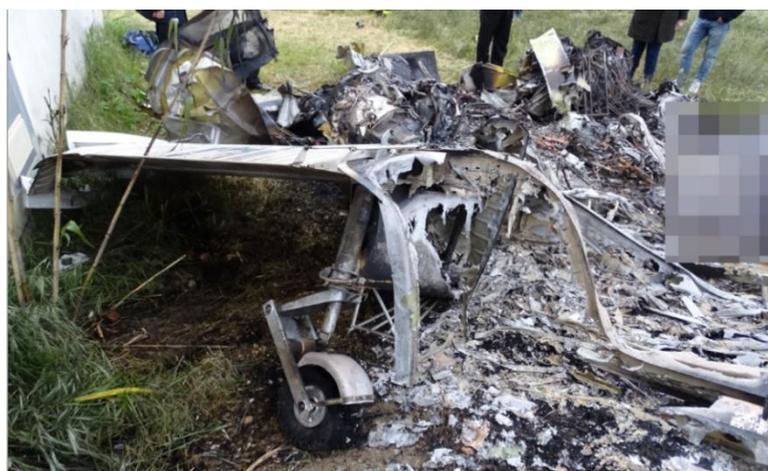
La parte posteriore dell'aeroplano presentava danni da impatto e da incendio meno severi rispetto al resto del velivolo; ciò era particolarmente vero per il lato sinistro dello stabilizzatore ed il poppino comprensivo di ruotino posteriore ed attuatore del trim dello stabilizzatore.

Foto 24: vista posteriore dei piani di coda

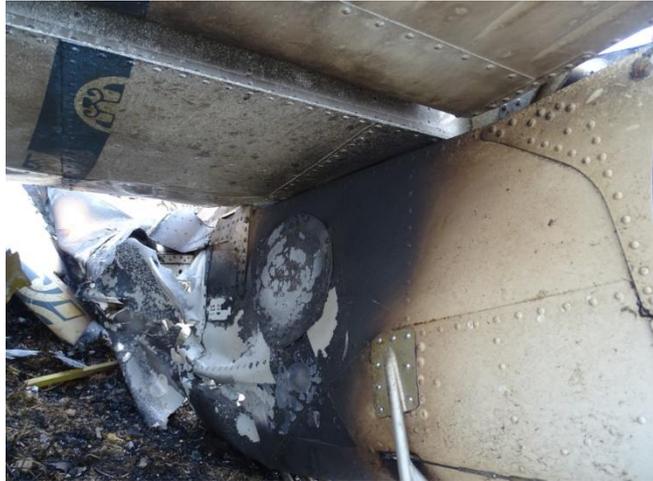
La posizione del motore elettrico del trim dello stabilizzatore è stata fotografata, ma la posizione difficilmente accessibile e la presenza della protezione in gomma posta sul braccetto dell'attuatore non consentivano di determinarne con sufficiente accuratezza il grado di estensione. Particolare cura è stata rivolta in fase di spostamento del relitto a preservarne la posizione originaria in modo da permetterne la misurazione.

Foto 25: posizione dello stabilizzatore, lato sinistro.

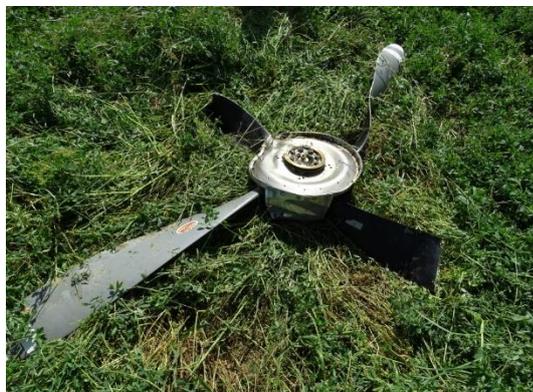
L'elica presentava due pale spezzate a circa un terzo della lunghezza e tutte presentavano evidenti deformazioni, indicazione di rotazione all'impatto. Le pale, essendosi il sistema di regolazione del passo separato dall'elica al primo contatto con il suolo, erano posizionate a differenti angoli di pitch e non è stato possibile determinarne la posizione all'impatto.

Foto 26: vista posteriore dell'elica.

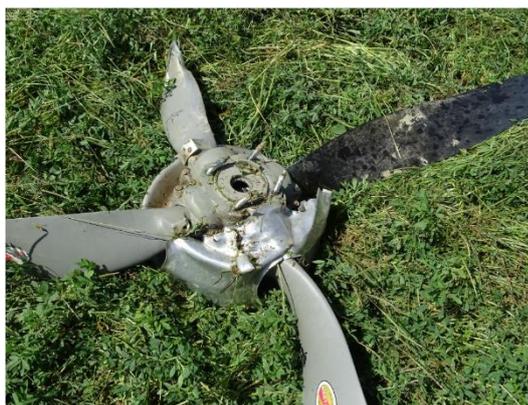
Foto 27: vista frontale dell'elica.

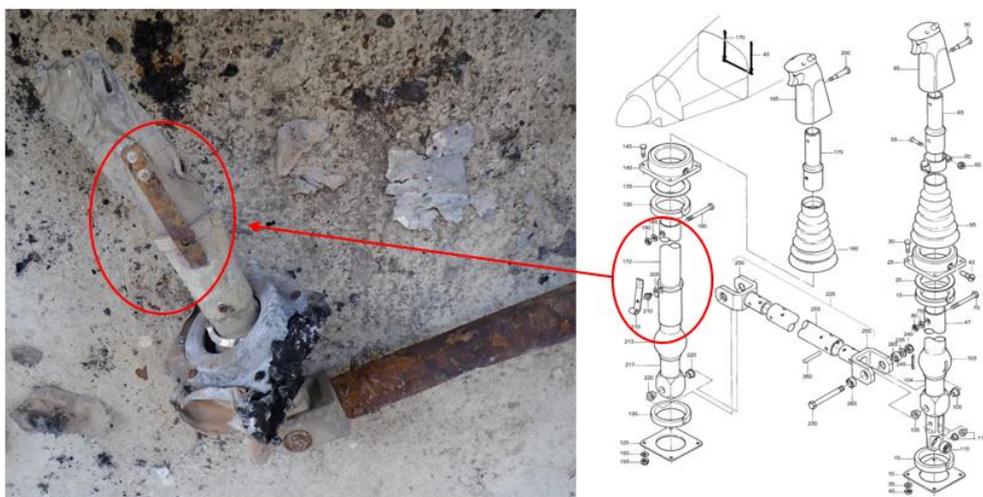
È stata rinvenuta la porzione inferiore delle barre di comando, che includeva anche una porzione della barra lato copilota.

Foto 28: porzione della barra di comando lato copilota.

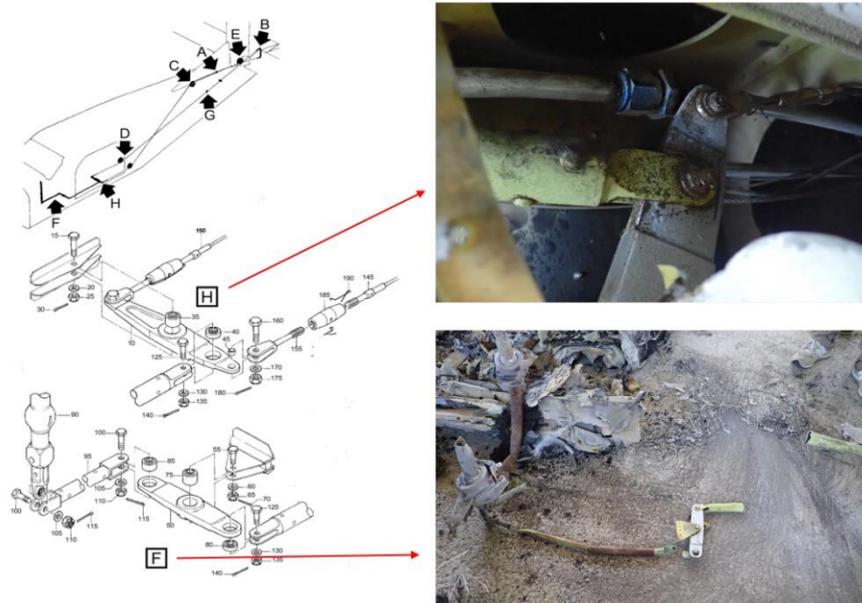
La linea di aste e leverismi costituenti il comando dell'elevatore, fratturate e danneggiate, sono state parzialmente ricomposte osservando per quanto possibile come la continuità del comando fosse presente all'impatto.

Foto 29: aste e leverismo relativi al comando dell'elevatore comprensivi della porzione delle barre di comando.

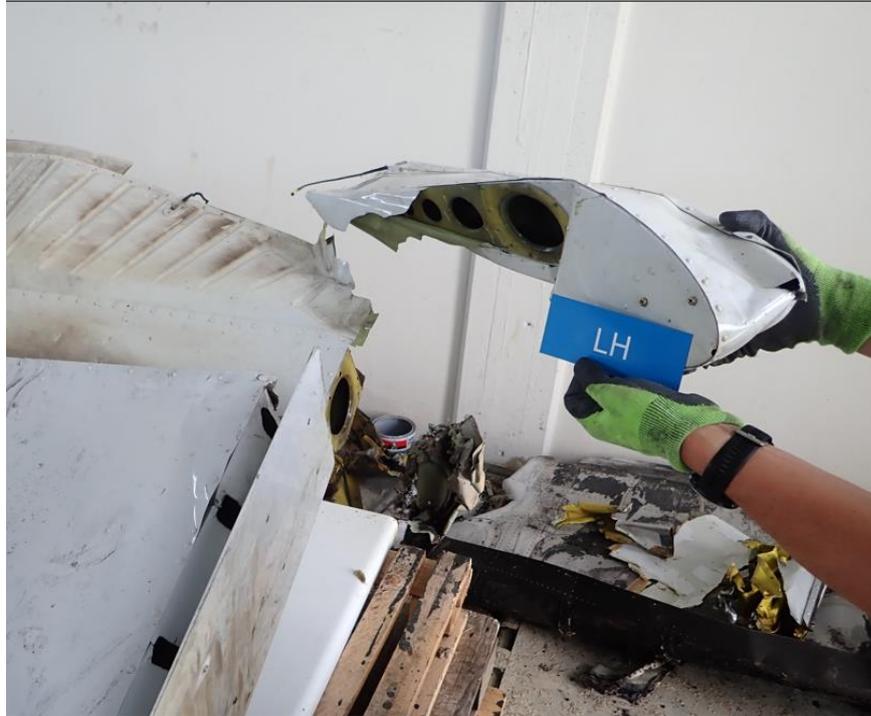
L'elevatore sinistro era ancora vincolato allo stabilizzatore e presentava danni da impatto con orientamento laterale delle forze che ne hanno causato la deformazione. La estremità esterna (*horn*) ancora contenente al suo interno il contrappeso di bilanciamento, è stata rinvenuta separata. Il meccanismo di bilanciamento ed il supporto interno dell'elevatore comprensivo del meccanismo di controllo della superficie erano intatti.

Foto 31: estremità sinistra dell'elevatore contenente all'interno il contrappeso.

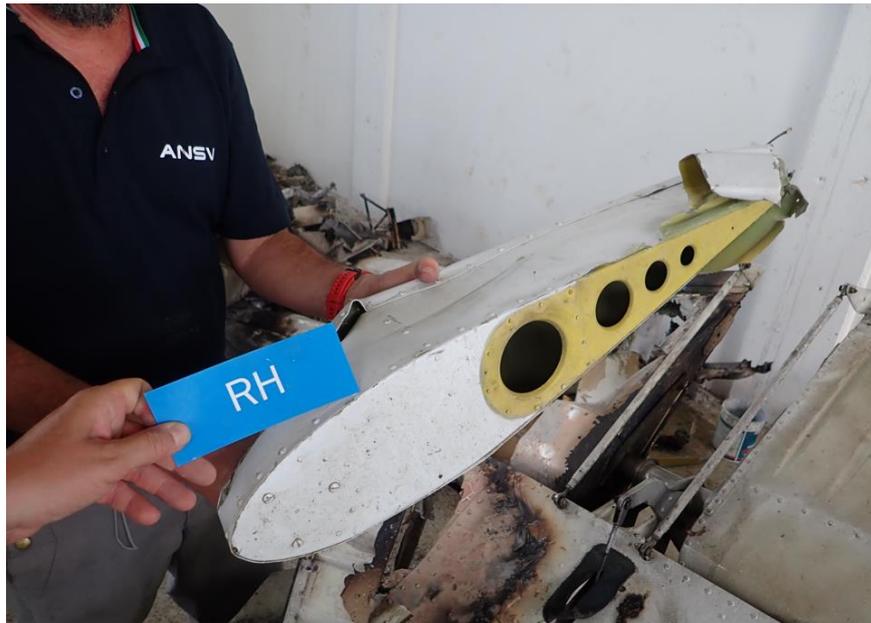
L'elevatore destro presentava un grado di distruzione pressoché totale della superficie ma anche in questo caso il meccanismo *Flettner* ed il supporto interno erano ancora presenti e vincolati allo stabilizzatore orizzontale. La estremità esterna (*horn*) anch'essa separata dall'elevatore presentava il contrappeso di bilanciamento ancora vincolato al suo interno.

Foto 32: estremità destra dell'elevatore contenente all'interno il contrappeso.

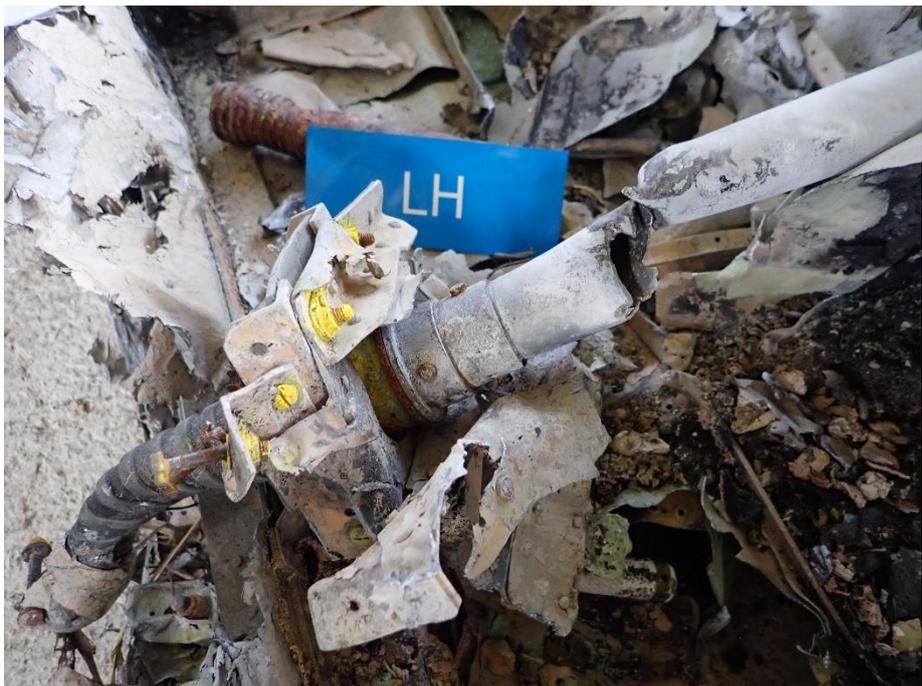
Gli attuatori dei flap sinistro e destro sono stati entrambi rinvenuti (il sinistro ancora parzialmente solidale alla semiala, il destro separato). La misura di estensione della madre vite era corrispondente alla posizione di flap completamente retratti.

Foto 33: attuatore meccanico del flap sinistro.

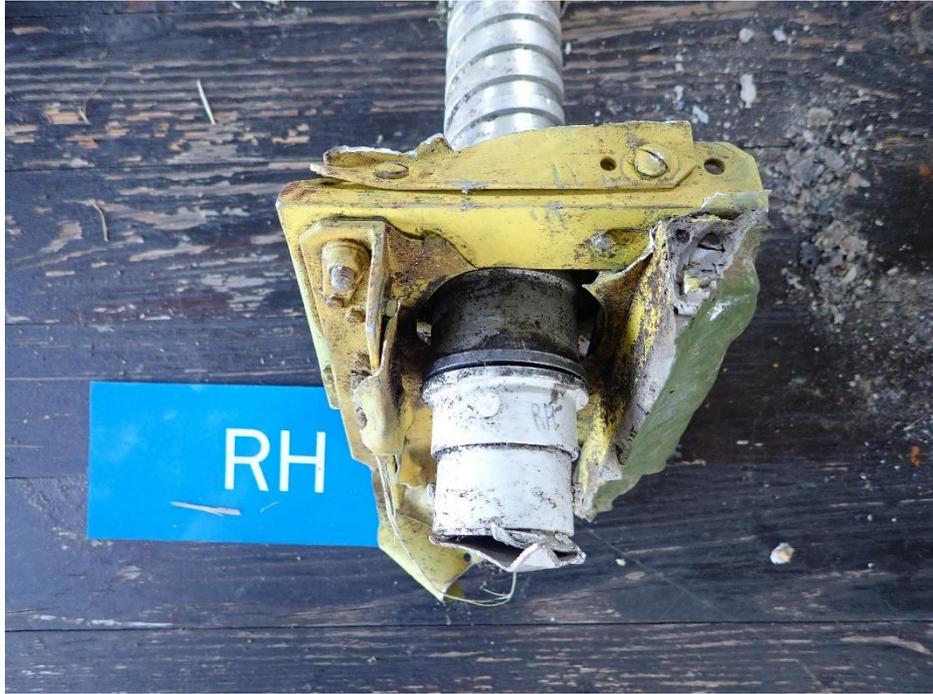
Foto 34: attuatore meccanico del flap destro.

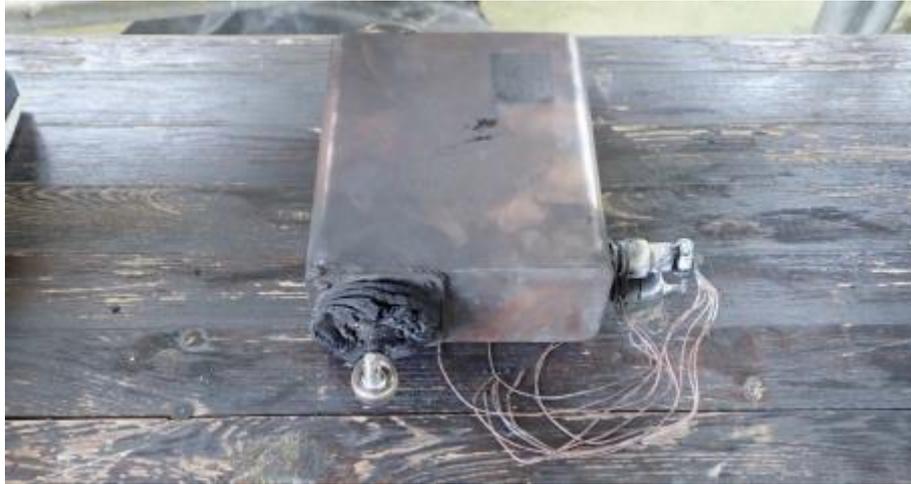
Si è provveduto quindi alla misurazione del grado di estensione del pistone. Questo risultava essere pari a 46 mm che corrisponde alla completa retrazione dell'attuatore ed alla conseguente posizione *full down* del *pitch trim*.

Foto 38: attuatore lineare del pitch trim (*Electromech Technologies 483-3 dual motor driven linear actuator*).

- La posizione degli attuatori a vite dei flap indica che questi erano stati completamente retratti.
- L'attuatore del pitch trim è stato recuperato ed è stato trovato in una posizione che corrisponde alla posizione completamente a picchiare (bordo di uscita dello stabilizzatore orizzontale orientato verso il basso).

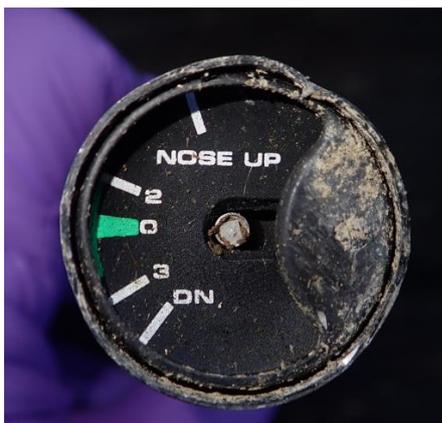
L'indicatore del *pitch trim* è stato rinvenuto privo della lancetta e con il vetro protettivo rotto. Non erano apprezzabili, anche mediante uso di lente di ingrandimento, segni sul quadrante indicativi di un contatto con la lancetta.

Foto 40: indicatore del *pitch trim* privo di lancetta.

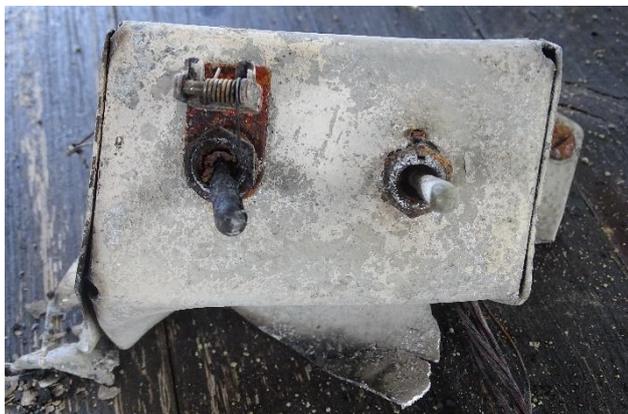
Il *pitch trim interrupt switch panel* e relative connessioni elettriche era altamente danneggiato dal fuoco. La posizione dell'interruttore così come rinvenuto, ovvero danneggiato e mancante di guardiola, completamente bruciata, era corrispondente alla posizione normale (*trim interrupt switch* non attivato).

Foto 41: pannello relativo all'interruttore *trim interrupt* e dell'alternate *stabilizer trim system*. L'interruttore *trim interrupt*, privo di guardiola, è in posizione normale.

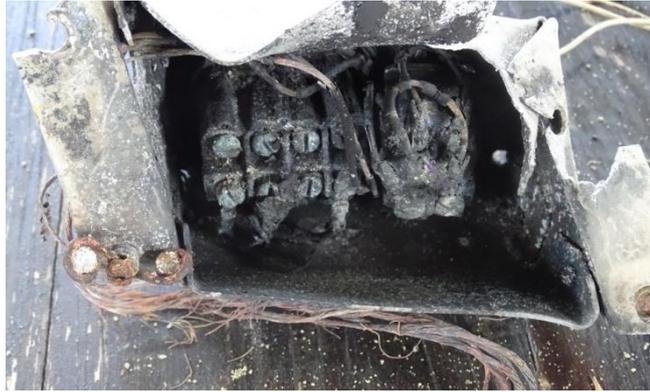
Il *circuit breaker* dello *stabilo motor*, che deve essere estratto in caso di *runaway* del circuito principale del *trim* era privo della parte posteriore dell'interruttore ed era libero di muoversi e pertanto non indicativo della posizione all'impatto.

Foto 42: particolare della parte posteriore del pannello che evidenzia i danni conseguenti l'impatto e l'incendio.

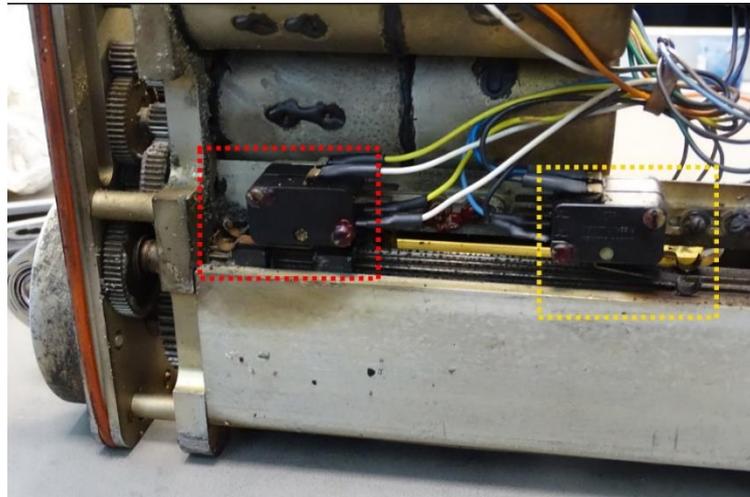
- dei quattro switch di finecorsa, due per il sistema primario (fine-corsa esteso e finecorsa retratto) e due per il secondario (fine-corsa esteso e finecorsa retratto), i due switch di finecorsa “retrato” risultavano attivi (coerentemente con la posizione dello stelo dell’attuatore “retrato”). Degli altri due fine-corsa “esteso”, quello relativo al sistema secondario era in avaria.

Foto 54: Interruttori finecorsa. Nel riquadro rosso i due interruttori relativi alla posizione di fine-corsa in retrazione, nel riquadro giallo relativi alla posizione di finecorsa in estensione.

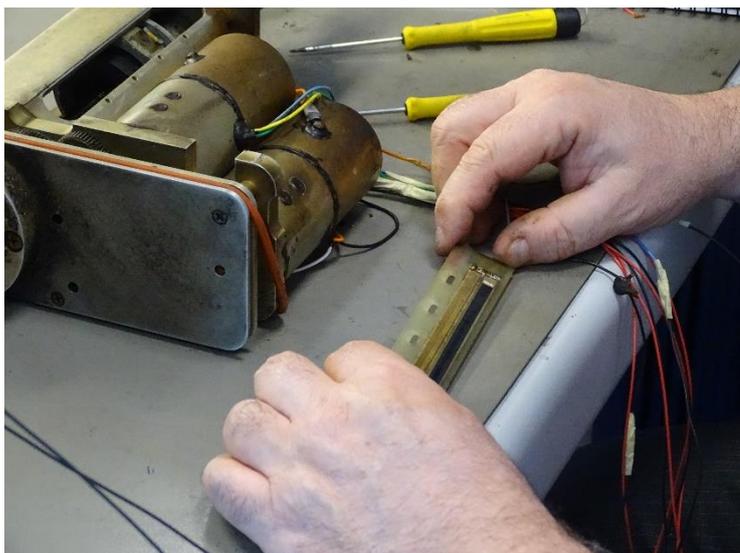
Si è analizzato infine il potenziometro indicante la posizione dell'attuatore, smontandolo dalla sua sede. Alcune misurazioni elettriche individuavano aree di funzionamento interposte ad aree non funzionanti. Dopo avere pulito le piste con alcool isopropilico, il potenziometro tornava a funzionare secondo i parametri indicati sul manuale di uso e manutenzione dell'attuatore, ma presentava ancora alcune zone lungo il suo tracciato interrotte elettricamente. Questo risulta evidente analizzando il grafico ricavato con l'oscilloscopio collegato al potenziometro alimentato a 5V.

Foto 56: prove elettriche sul potenziometro smontato dalla sua sede.

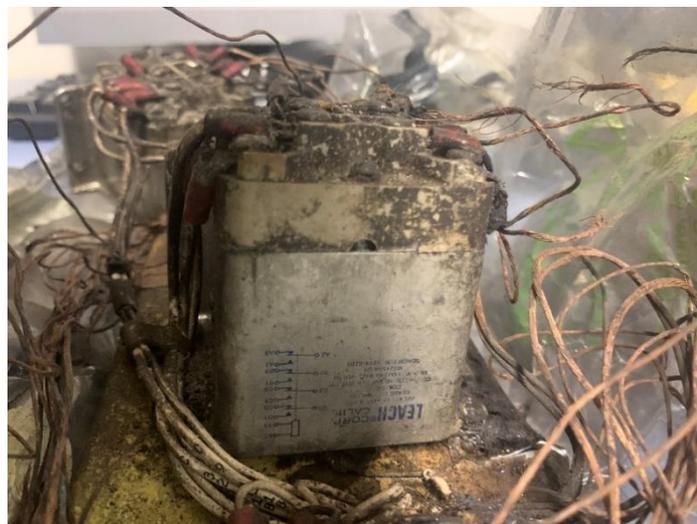
Foto 59: relè Leach p/n 9274-6205 rimossi dai resti del velivolo.

L'osservazione al microscopio ottico ha evidenziato la presenza di vistose irregolarità delle superfici dei contatti di potenza B1/B2 e C1/C2, particolarmente marcate sui contatti appartenenti al relè DOWN.

- Lo stato dei contatti interni ha evidenziato un deterioramento delle superfici con erosione della superficie metallica e trasposizione di materiale sulla superficie complementare dei contatti di potenza.

Testo: Si raccomanda ad EASA di fornire indicazioni al costruttore Pilatus di riconsiderare, alla luce delle evidenze emerse, *l'Aircraft Level Functional Hazard Assessment (FHA)*, con riferimento al sistema regolazione dell'assetto *Horizontal trimmable stabilizer* del PC-6/ B2-H4, con particolare attenzione ad eventuali azioni di mitigazione del rischio associato al *pitch trim runaway*.

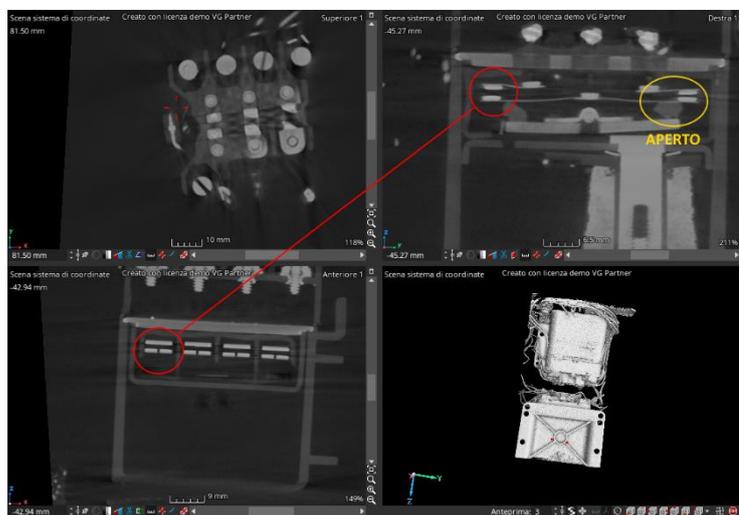
Foto 62: down relè - contatti A1-A2, B1-B2, C1-C2, D1- D2 normalmente aperti.

- La difettosità evidenziata nel corso del test di continuità del relè DOWN è risultata imputabile all'urto e comunque non in grado di causare un *runaway* del sistema.

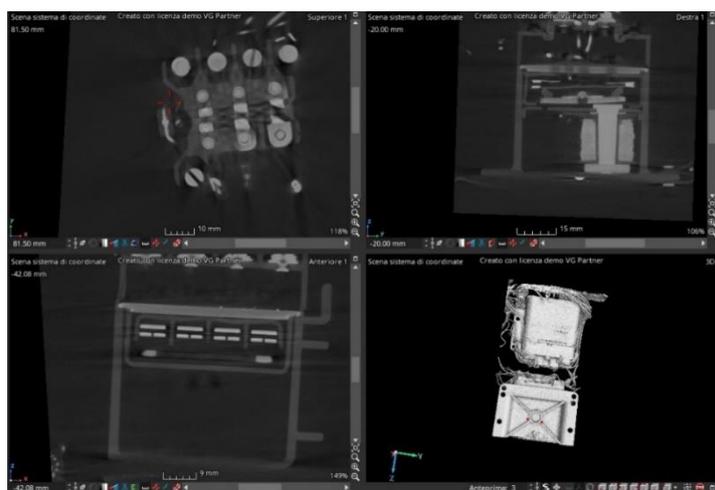
Foto 64: relè Leach p/n 9274-6205 (down), scansione raggi X tomografia assiale computerizzata CT scan.

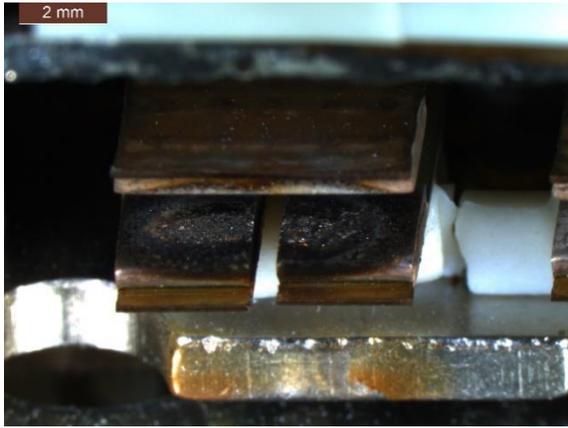
Sul contatto di potenza B1/B2 dell'UP relè, ed in misura minore sul contatto di potenza C1/C2 dell'UP relè, le superfici dei contatti che dovrebbero mostrarsi omogenee planari e regolari risultano invece in parte irregolari e parzialmente scavate (foto 71 e 73 in misura minore). Le superfici dei contatti B1/B2 del DOWN relè e B1/B2 dell'UP relè (foto 68, 72, 74) si mostrano altrettanto irregolari, ma con riporto di materiale, apparentemente asportato dai contatti complementari.

Foto 71 e 72: up relè *power contact* B1/B2.

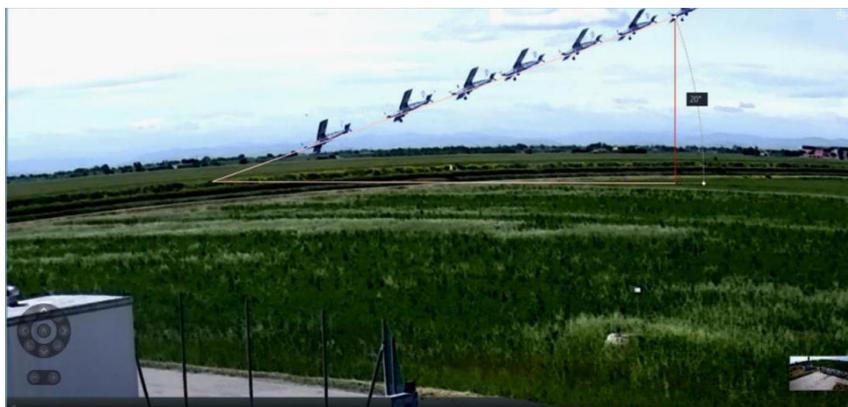
Il quarto circuito aveva inizio alle 09.30'27" ed alle 09.31'43" si registrava, a differenza dei precedenti circuiti, una altezza dal suolo dell'aeromobile di 1400 piedi. Da questo tempo, corrispondente circa alla verticale di un punto al suolo compreso tra la strada E55 e Borgo Faina, sul braccio sottovento con una GS iniziale di 82 kt aveva luogo una discesa con rateo finale computato di circa 8000 ft/min che si concludeva con l'impatto al suolo ad una velocità di 136 nodi (GS 128 kt circa) con accentuata inclinazione a destra e circa 20° di assetto a muso basso. All'impatto il velivolo si distruggeva, incendiandosi.

Foto 75: traiettoria del PC-6 I-HSKC.

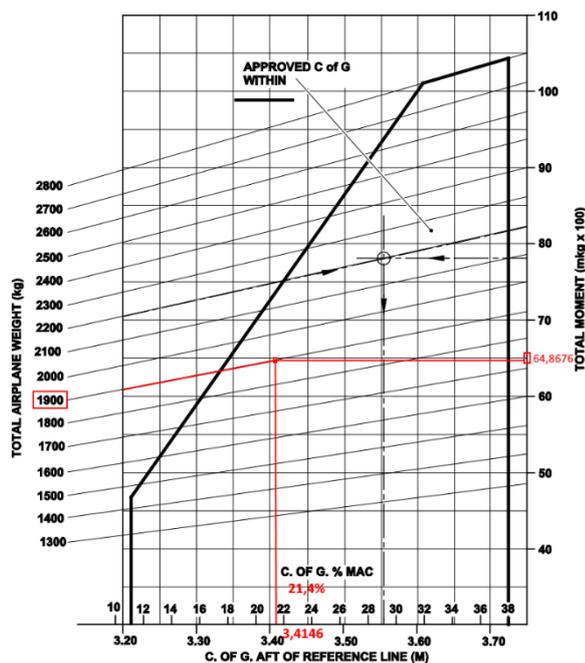
Figura 23: tabella carico e centraggio (C of G loading chart) da AFM rappresentante la situazione stimata al momento dell'incidente.

Il CG era nei limiti ed in posizione avanzata.
