RELAZIONE D'INCHIESTA

**INCONVENIENTE GRAVE
occorso all'aeromobile
B787-8 marche di identificazione LN-LND,
aeroporto di Roma Fiumicino,
10 agosto 2019**

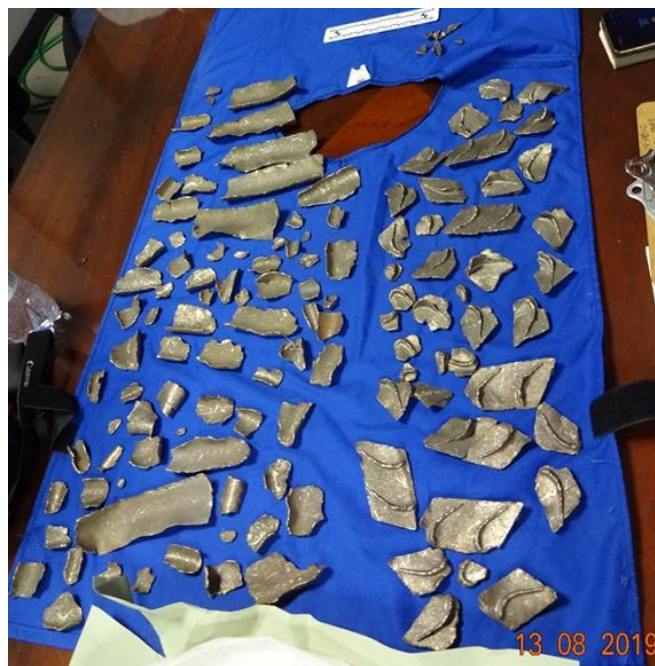
Circa 4 kg di detriti (principalmente frammenti di palette, foto 11) provenienti dal motore sinistro sono stati recuperati nelle strade di Fiumicino (la città posta nella zona prossima all'aeroporto, dettaglio nel rettangolo rosso in figura 2), lungo la direzione del prolungamento della pista, dove sono stati segnalati dalla popolazione numerosi danni ad automobili (principalmente ai parabrezza, ai lunotti e ammaccature alle carrozzerie) (foto 12) e ad abitazioni (principalmente tendaggi bucati). Non sono stati trovati detriti nell'area dell'aeroporto. I frammenti di palette ritrovati di maggiori dimensioni avevano un peso di circa 100 g. La successiva analisi del motore presso il costruttore ha consentito di stimare come le parti fuoriuscite dal cono di scarico avessero un peso complessivo di circa 38,2 kg.

Foto 11: frammenti di palette della turbina recuperati nelle strade di Fiumicino.

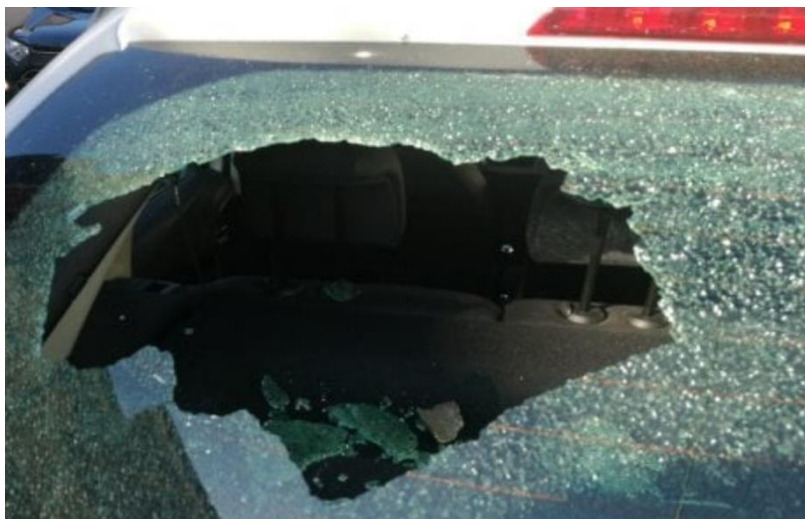
Foto 12: danneggiamento di una automobile (fonte Repubblica.it).

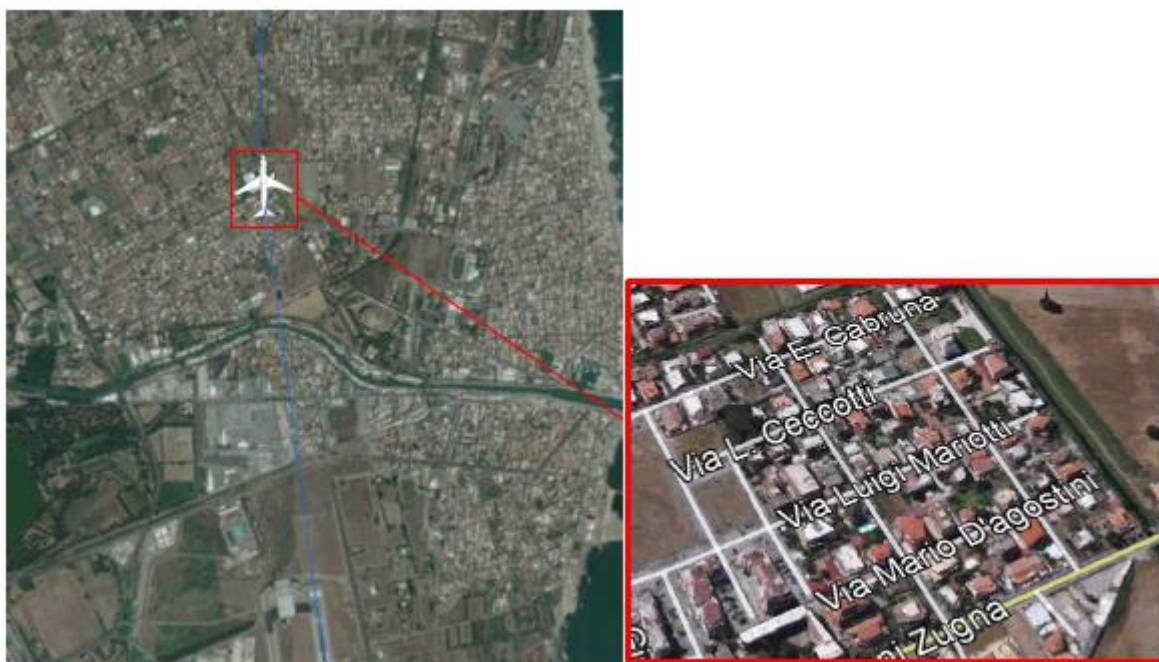
Figura 2: posizione dell'aeromobile al momento dell'attivazione del parametro FDR discreto "Eng1 Vib Warn"; dettaglio delle strade dove è stata rinvenuta la maggior parte dei frammenti delle palette della turbina.

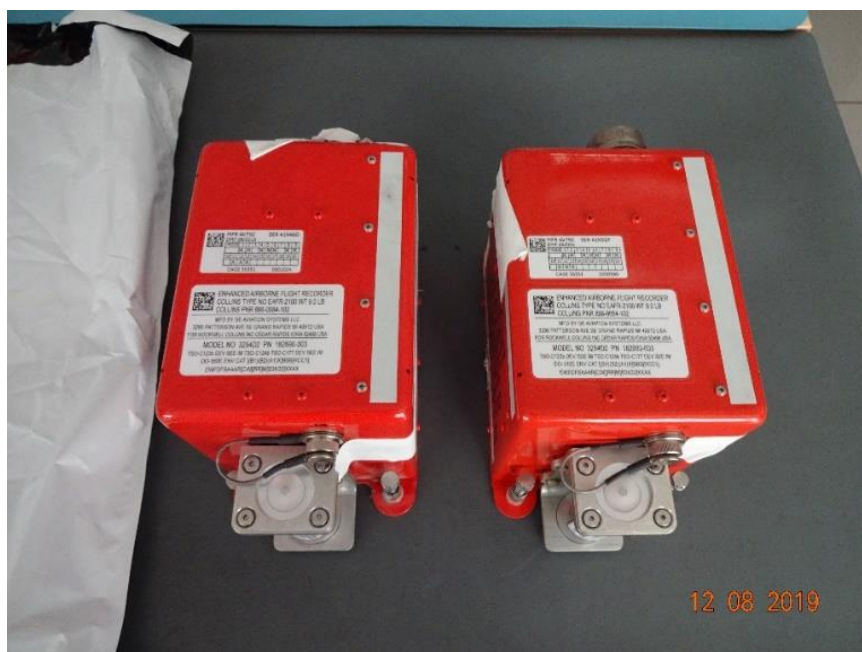
I due EAFR collocati a bordo (foto 13) sono identici, ma installati in posizioni diverse. Uno è in corrispondenza della coda dell'aeromobile, mentre l'altro è in prossimità del *cockpit*. Entrambi gli apparati sono stati rinvenuti privi di danneggiamenti, sono stati smontati dall'aeromobile e sottoposti a procedura di recupero dati presso i laboratori dell'ANSV.

Foto 13: EAFR installati a bordo del LN-LND.

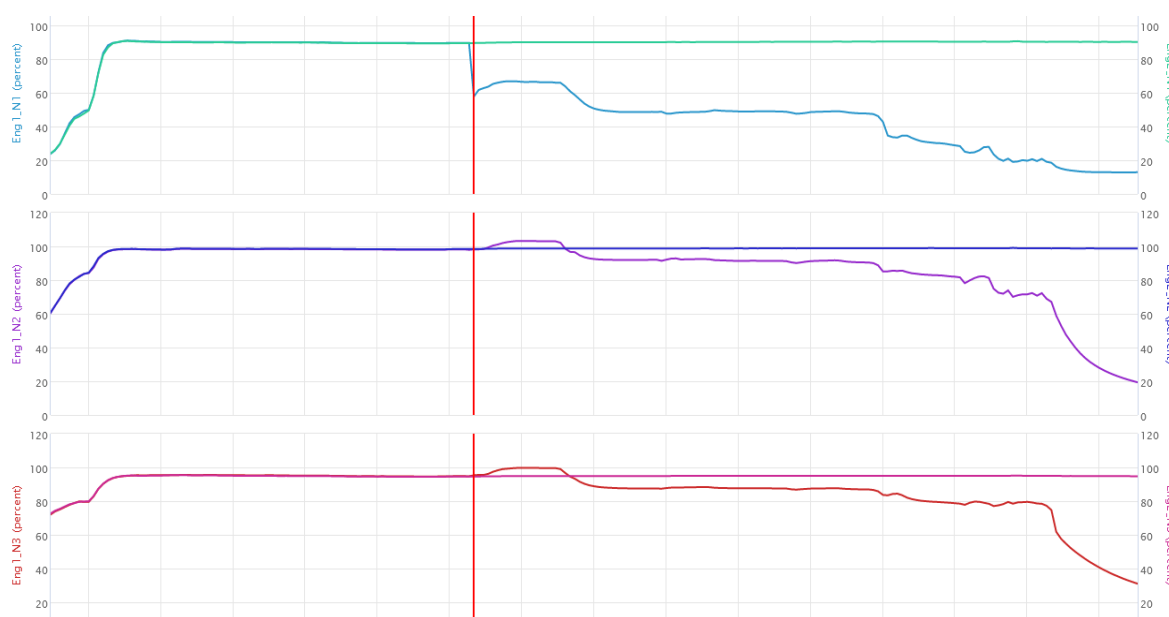
L'analisi dei dati dell'EAFR mostra che alle 14.46'05" si verificava una brusca diminuzione del valore di N1 del motore sinistro (dal 90% a meno del 60%, figura 16). Allo stesso momento si osservava un leggero aumento dei valori di N2 e N3 del motore sinistro, in aggiunta a quelli della temperatura dell'olio e della pressione (figura 17). Da quel momento in poi il livello di vibrazioni complessive del motore sinistro aumentava (figure 18 e 19). I dati EAFR mostrano che alle 14.46'11", dopo 36" di volo, a circa 1200 piedi da terra e 200 nodi GS, mentre l'aeromobile sorvolava la città di Fiumicino, si attivava il messaggio "Eng1 Vib Warn", legato

Figura 16: selezione parametri EAFR, linea rossa in corrispondenza dell'orario 14.46'05", comparazione tra ENG1 (motore sinistro) ed ENG2 (motore destro).

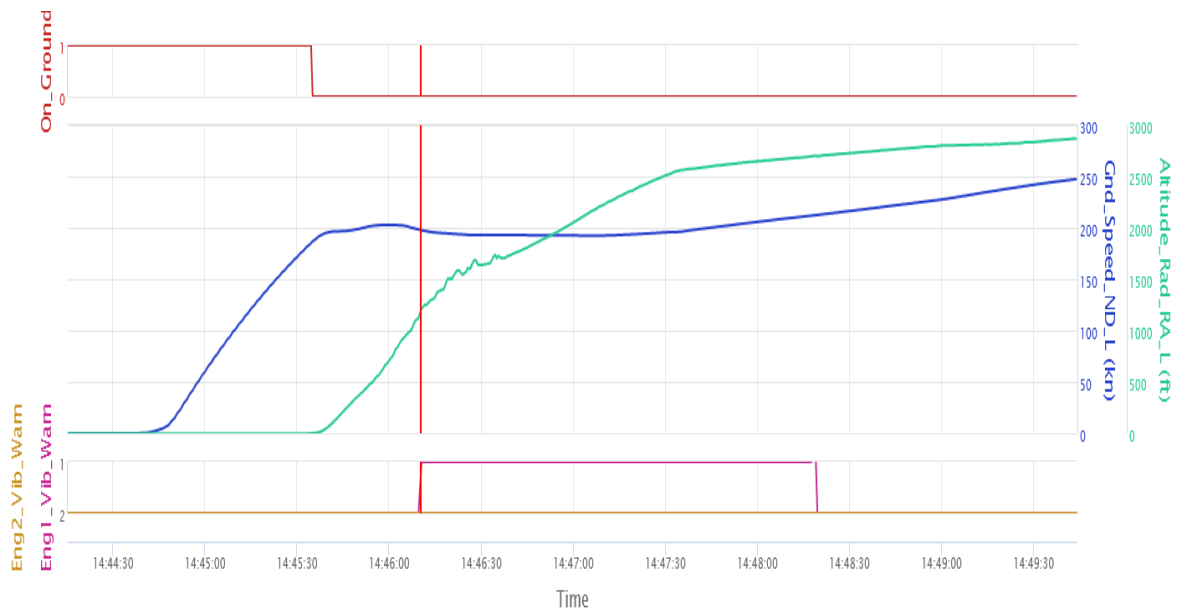
Figura 20: selezione di parametri EAFR, la linea rossa indica l'orario 14.46'11"

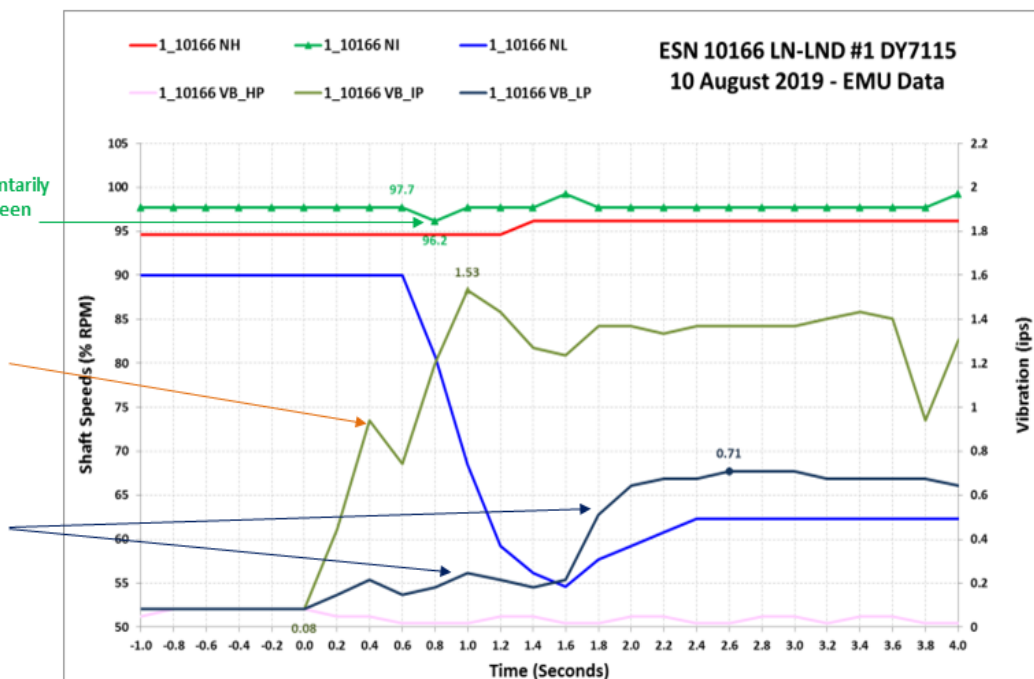
Il costruttore del motore ha esaminato i dati EMU (frequenza di campionamento di 5 Hz), confermando le evidenze di cui sopra, precisando, altresì, che il comportamento del motore era compatibile con un danno iniziale ad una paletta della turbina di pressione intermedia (IPT). Più in dettaglio, i dati EMU mostravano che il calo di N1 avveniva dopo l'aumento del parametro di monitoraggio delle vibrazioni IP, a seguito del distacco della paletta IPT. Pertanto, la sequenza di eventi più probabile è la seguente (figura 21):

IP vibration increase from 0.08 ips to 1.53 ips in 1 second

LP vibration slight increase at the same time as IP vibration increase, and larger increase 1.6 sec later, peaked at 0.71 ips at 2.6 sec.

Figura 21: ricostruzione sequenza eventi sulla base dei parametri EMU (fonte Rolls-Royce).

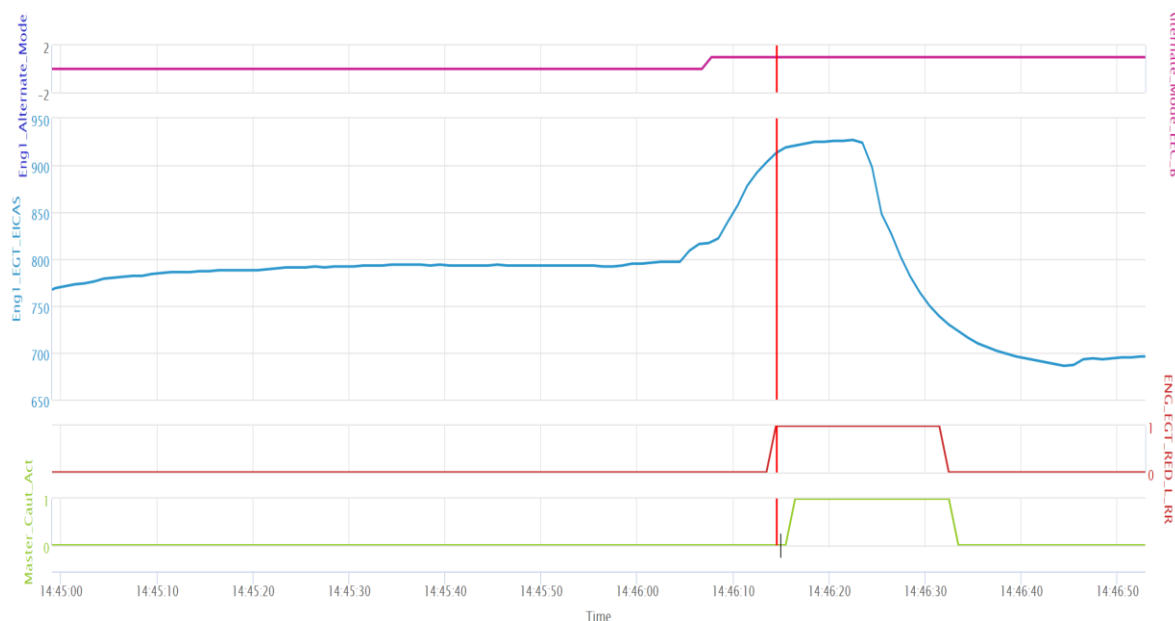
- 14.46'15"**: il CPT commenta «EGT» (parametro ENG EGT left RED attivato 14.46'14", figura 22³).
- 14.46'16"**: ha luogo l'attivazione del *master caution* (figura 22).

Figura 22: selezione di parametri EAFR, la linea rossa indica il tempo UTC 14.46'14".

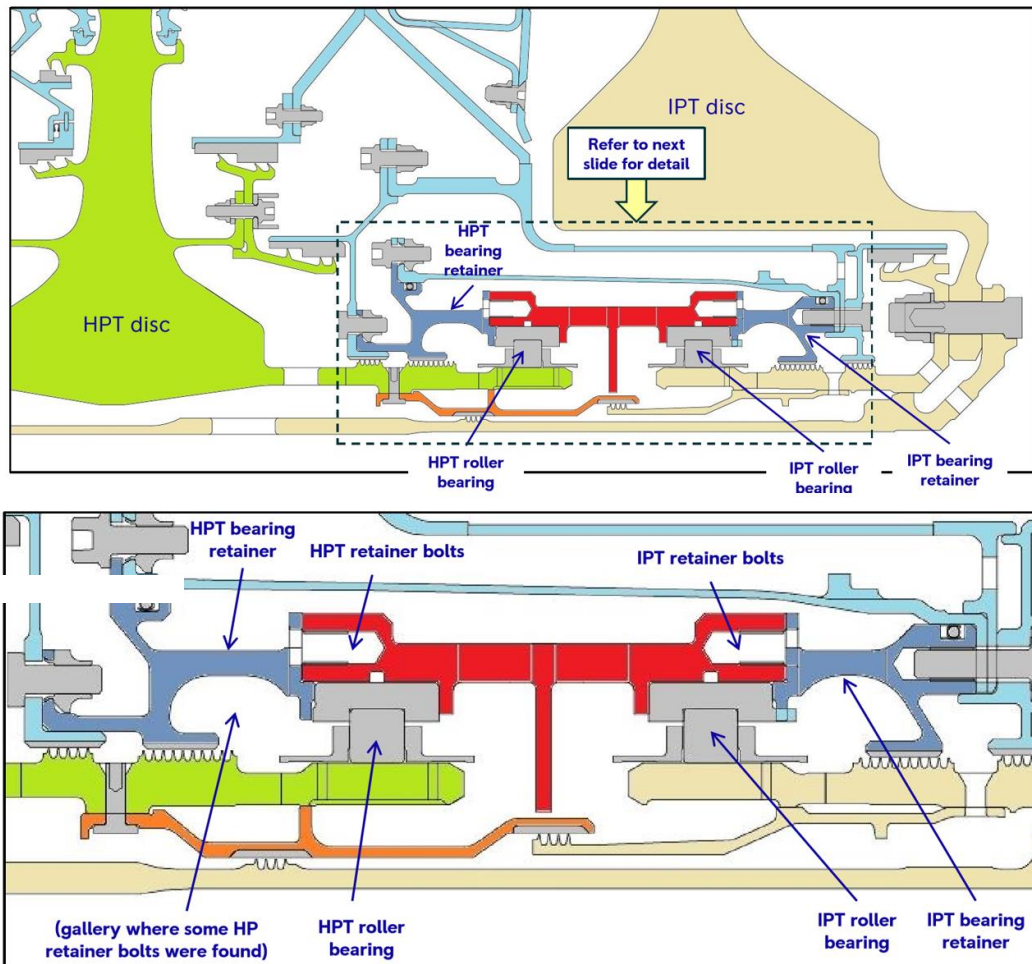
Sono stati inoltre riscontrati danneggiamenti ai cuscinetti HP/IP (schema in figura 31).

Figura 31: schema del supporto cuscinetti HP/IP.

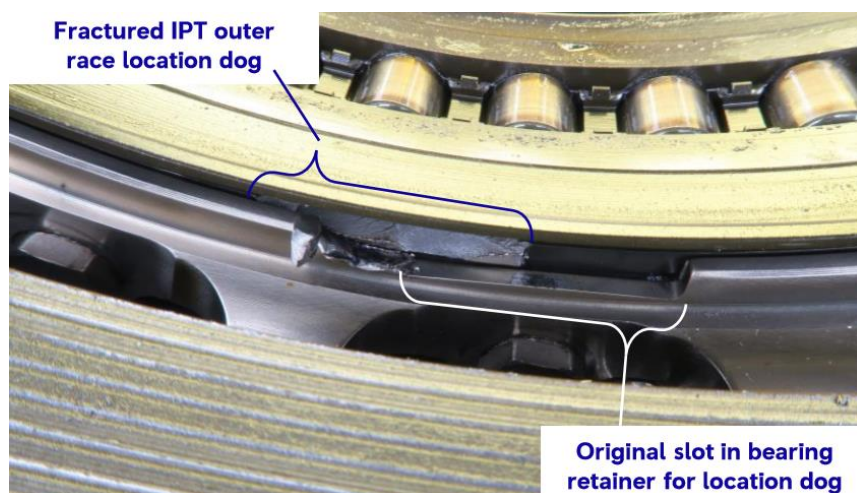
In merito al cuscinetto HP, si osservano le medesime rotture già rilevate per il cuscinetto IP in corrispondenza delle sagomature antiscorrimento (foto 20).

Foto 20: sagomature antiscorrimento danneggiate.

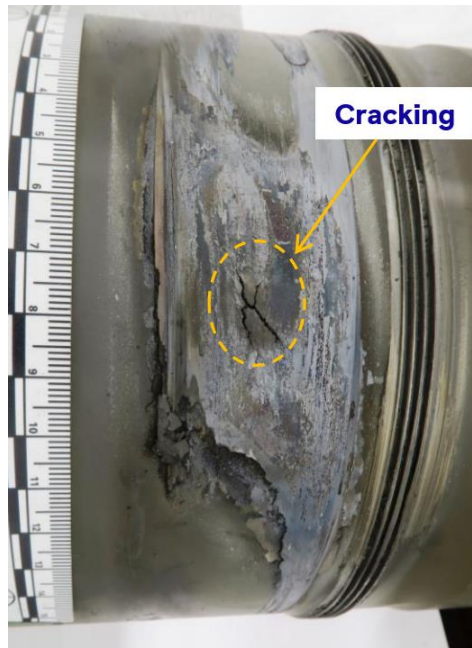
Danneggiamenti sostanziali sono stati osservati anche sull'albero IPT (foto 21). Nel dettaglio sono stati riscontrati segni di forte sfregamento, verosimilmente dovuto allo sbilanciamento e

alle vibrazioni successive al distacco della paletta IPT in posizione 79. Nella parte centrale dello sfregamento si rilevano deformazione e rottura passante (foto 22). Danneggiamenti simili erano già stati individuati in alcuni eventi precedenti ed erano stati studiati dal costruttore, al fine di comprenderne le cause e identificare ogni possibile problema di sicurezza. La valutazione ha portato a ritenere che quanto osservato fosse stato la conseguenza del distacco della paletta IPT, essendo lo sfregamento dovuto allo sbilanciamento che si verifica quando la paletta si stacca in determinate condizioni operative. In tale contesto, il calore generato dalla frizione localizzata innesca una cricca, la quale non prosegue per fatica. La conoscenza della tipologia di progettazione, unitamente all'esperienza maturata in casi analoghi avvenuti su altri motori, ha portato dunque a ritenere basso il rischio di rottura dell'albero in caso di distacco di paletta IPT. I dettagli emersi dall'indagine effettuata sull'ESN 10166, messi a confronto con quelli disponibili dai casi precedenti, hanno portato il costruttore a concludere che il danno era in linea con la precedente esperienza.

Foto 22: danneggiamento albero IPT.

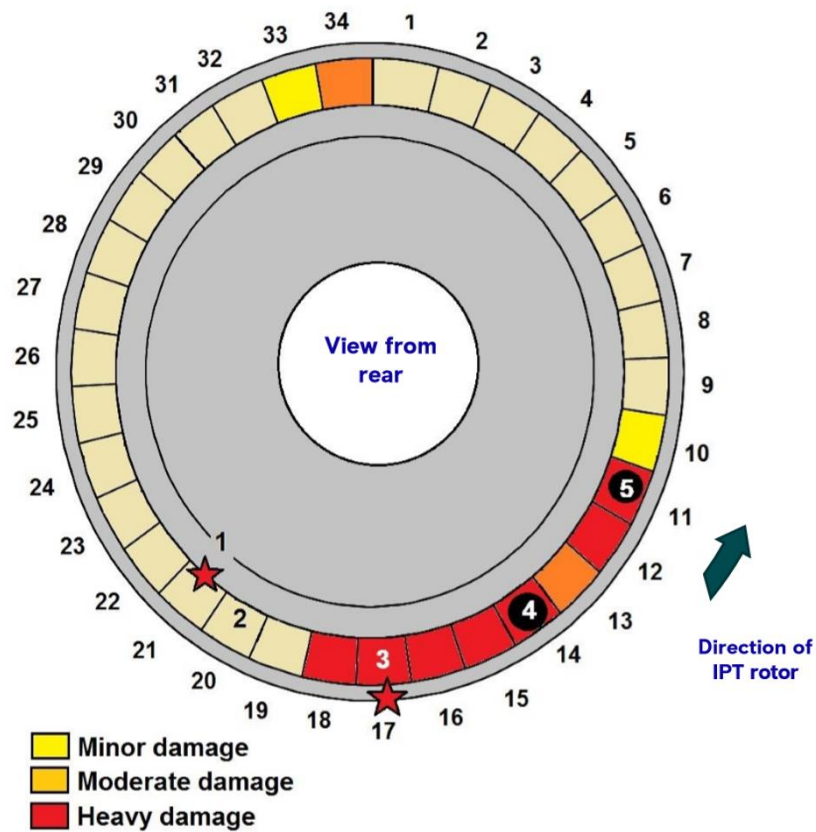
Figura 32: schema del LPT1 NGV.

In merito al gruppo LPT1 NGV, esso è costituito da 34 settori costituenti ciascuno 3 statori, per un totale di 102 statori. I danneggiamenti maggiori si rilevano per un arco di circa 80° tra il settore 11 e quello 18 (figura 32 e foto 23, illustrate anche le traiettorie dei frammenti che

hanno indotto i danneggiamenti); ad ogni modo, risultano danneggiati in maniera minore anche tutti i rimanenti settori.

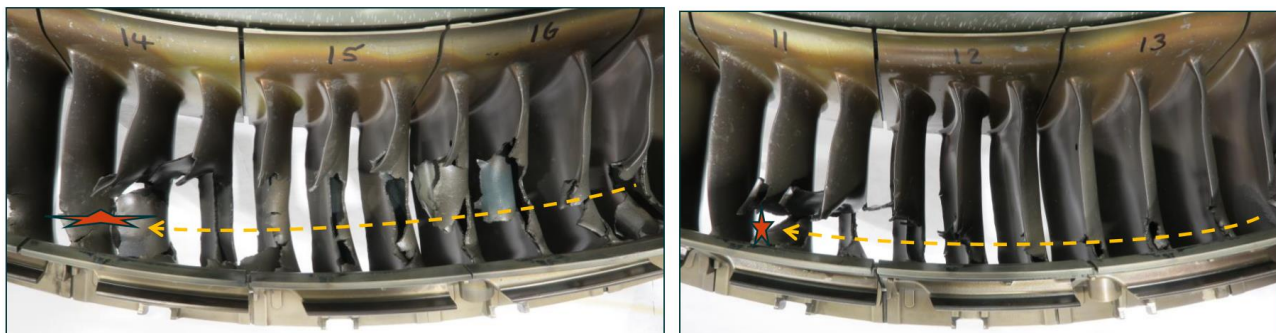
Foto 23: danneggiamento LPT1 NGV.

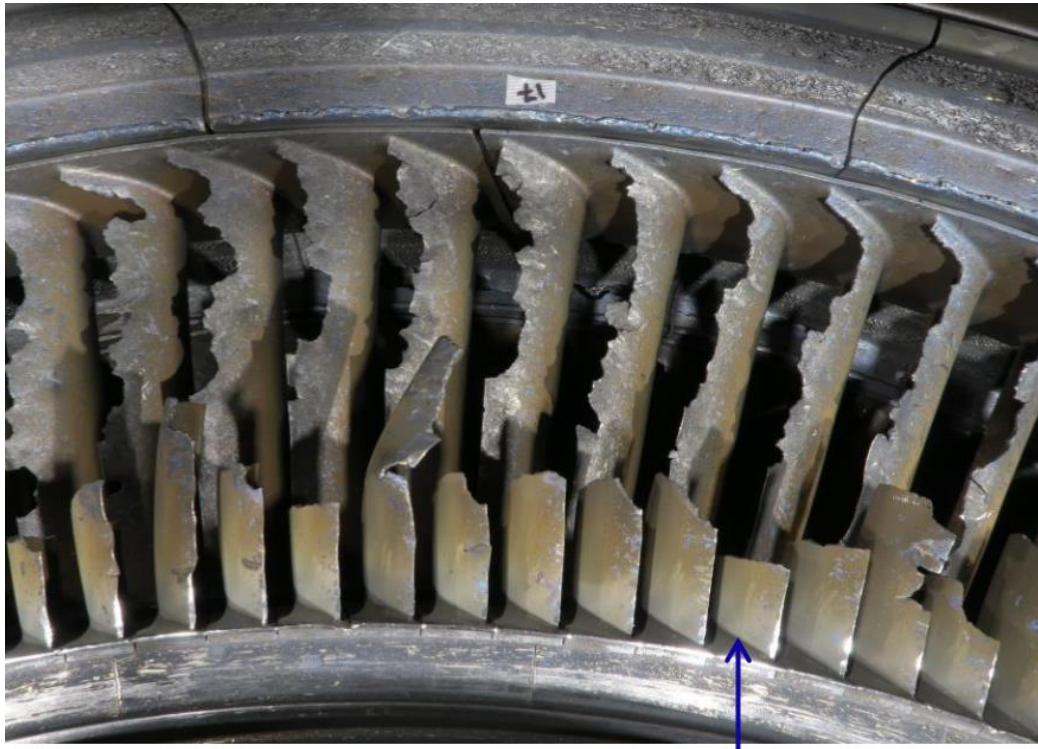
LPT4 blades

Il primo stadio rotorico LPT è costituito da 170 palette a settori di due. Si evidenzia come molto materiale dalle palette sia mancante e nelle palette pressoché integre siano presenti vistose deformazioni (foto 24). Evidenze analoghe sono osservabili su tutti gli stadi statorici e rotorici successivi (foto 25-31). Nella corona di contenimento del 2° stadio LPT, la proiezione di un frammento ha creato una indentazione sul *case* di contenimento, il quale, in corrispondenza di tale danneggiamento, si è anche criccato in modo passante (foto 27 e foto 32). Ad ogni modo nessun frammento è fuoriuscito dal *case*.

Foto 29: danneggiamento 4° stadio LPT.

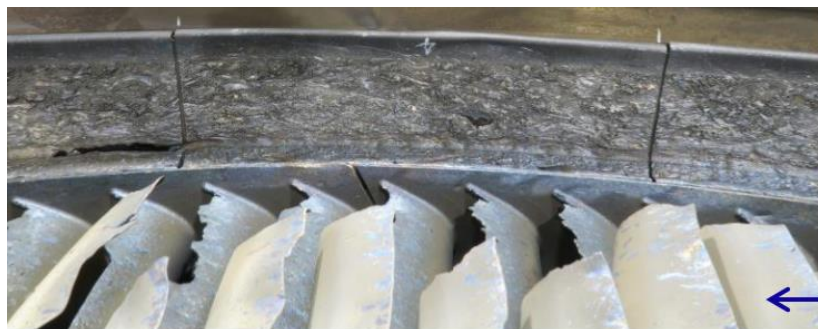
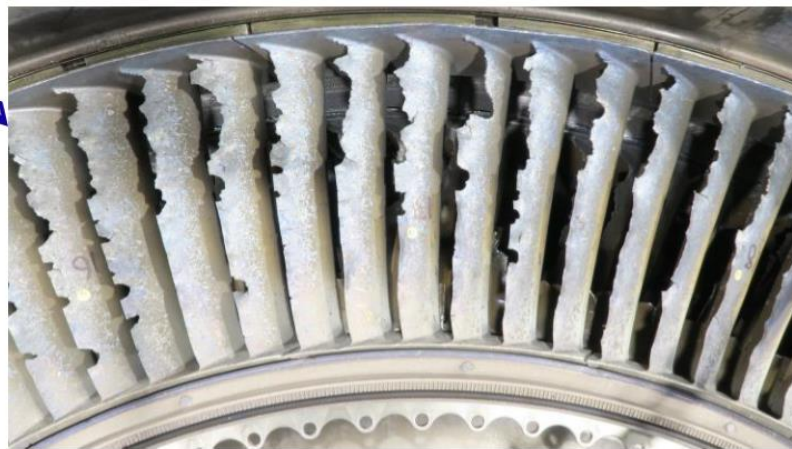
LPT5
blades

Foto 30: danneggiamento 5° stadio LPT.

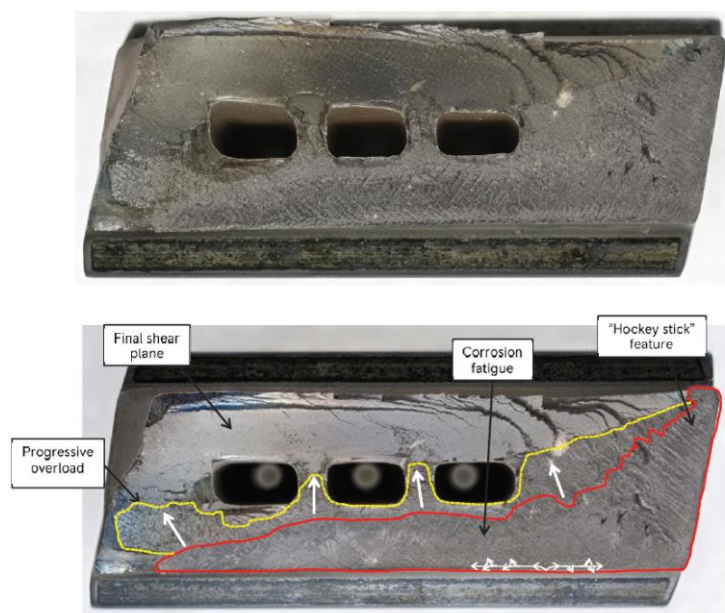
Foto 34: superficie di rottura.

- la progressione della cricca è avvenuta via *tunneling* (circa 200 μm); si è divisa tra la faccia convessa del profilo alare e l'interno;
- una zona a forma di *hockey stick*, che ricopre l'intero bordo della faccia posteriore (foto 34 e diagramma esplicativo in figura 33);
- dalla zona di *tunneling* in poi la cricca si propaga attraverso lo spessore lungo "dita" (dall'inglese "*fingers*", foto 35 e schema esplicativo della caratteristica in figura 33) attraverso lo spessore della radice a valle della faccia concava.

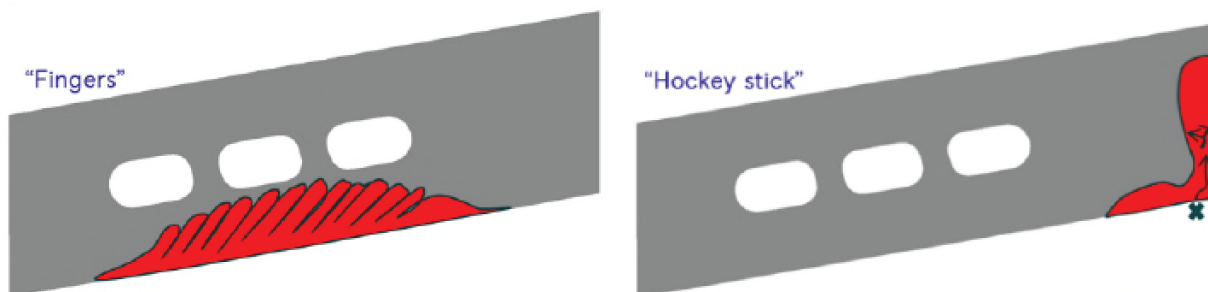
Figura 33: "dita" (dall'inglese "*fingers*") e *hockey stick*.

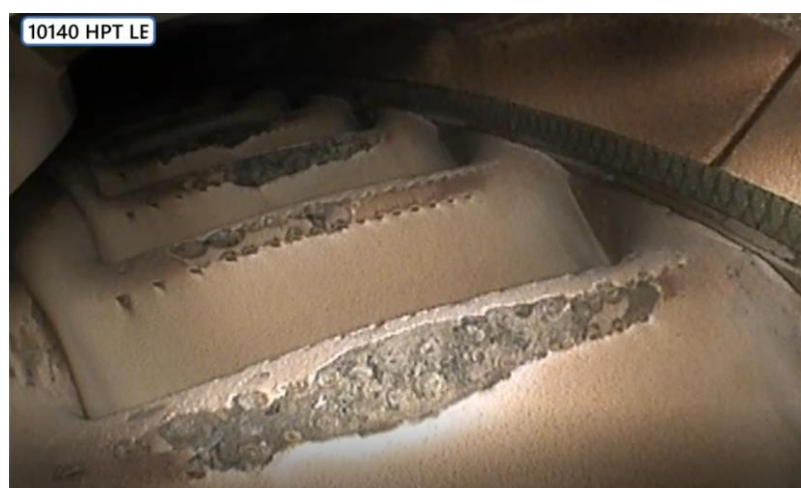
L'ispezione boroscopica del motore destro non ha evidenziato danni. Alcuni segni di erosione (foto 39) sono stati trovati nelle pale della turbina ad alta pressione entro limiti accettabili per l'utilizzo. Sono inoltre stati rinvenuti segni di rilavorazione sulle palette LPT (foto 40) effettuati in una precedente *shop visit* presso il costruttore e autorizzati mediante *technical variance*.

Foto 39: erosione sulle palette HPT.

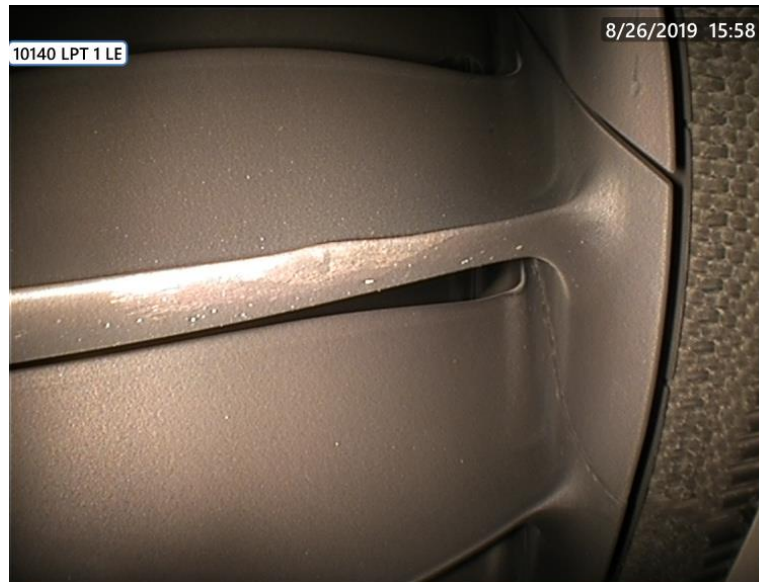
Foto 40: rilavorazione sulle palette LPT.
