# **RELAZIONE D'INCHIESTA**

**INCIDENTE**  
**occorso all'aeromobile**  
**Cirrus SR22 marche di identificazione ZS-CDA,**  
**in località Forno Alpi Graie (TO),**  
**11 marzo 2022**

### **Aeromobile Cirrus SR22, marche ZS-CDA**

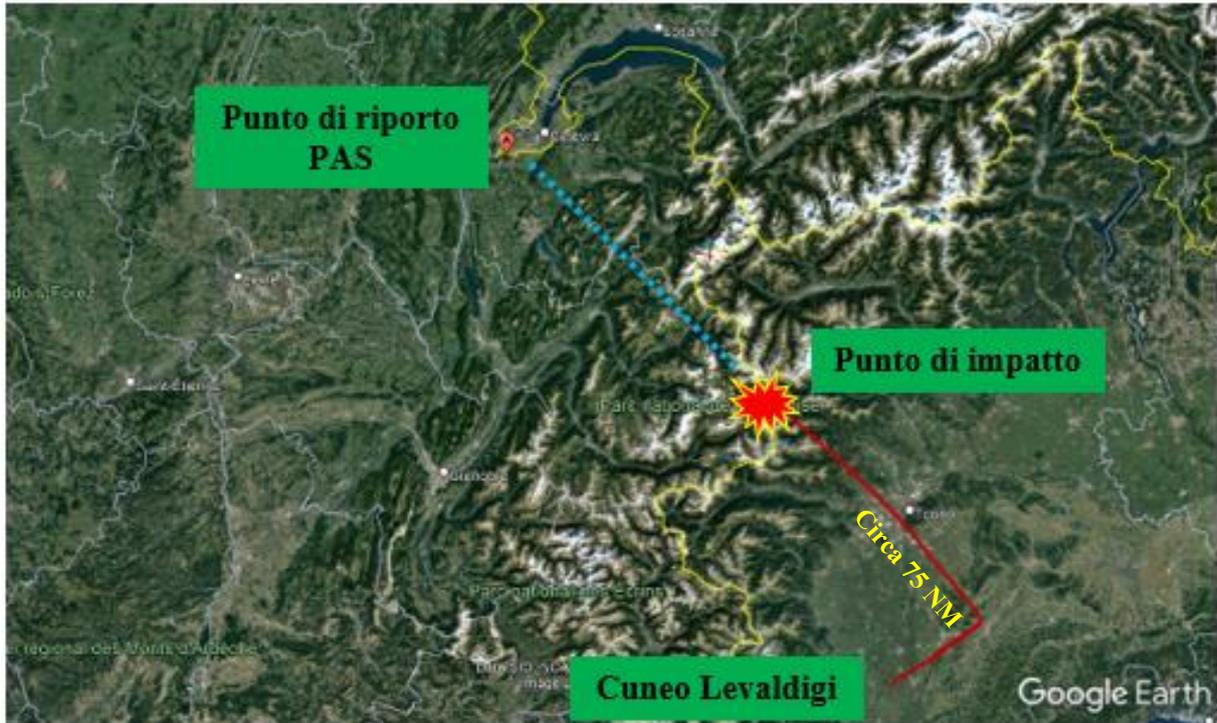
Il giorno successivo, decollava da Cuneo Levaldigi per Ostenda (EBOS), in Belgio, con un piano di volo "Z", partenza in VFR ed inserimento IFR sul punto PAS a FL080. Il punto di riporto PAS corrisponde alla località di Passeiry in Svizzera (figura 1).

Figura 1: rotta percorsa dall'aeromobile e rotta prevista per raggiungere il punto di riporto PAS, su cartografia Google Earth.

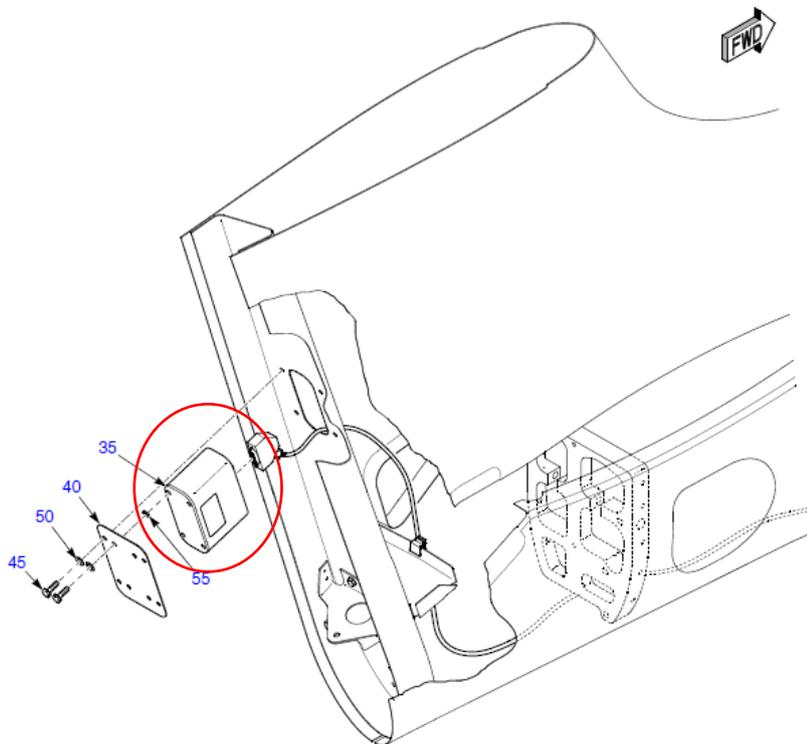
Figura 3: posizione del registratore dati di volo Aerosance RDM 100 montato sulla deriva dell'aeromobile.

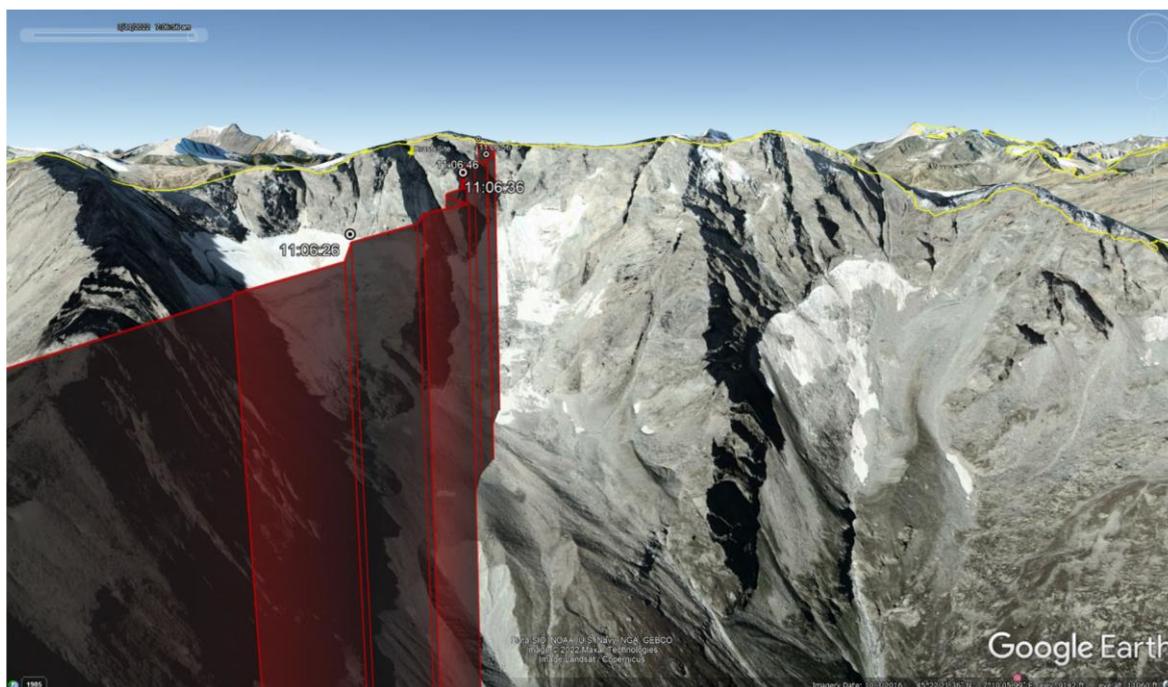
Analizzando i parametri di volo scaricati dall'apparato Aerosance RDM 100, risulta, infatti, che l'aeromobile ha mantenuto una quota costante, una volta raggiunto FL100 fino a due minuti circa dall'impatto, quando ha ripreso a salire, senza tuttavia invertire la rotta. Negli ultimi 30" registrati, si notano una serie di virate a sinistra e destra che hanno portato l'aeromobile su una prua indicativa di 275°. Si può quindi ipotizzare che il pilota non abbia visto il picco montuoso sulla sua rotta o sia entrato in contatto visivo con esso in maniera tardiva per poter effettuare una manovra evasiva. Risulterebbe infatti che l'impatto con il terreno sia avvenuto in volo controllato, come si evincerebbe dalla rotta percorsa negli ultimi istanti prima dell'impatto (figura 8).

Figura 8: particolare della rotta percorsa dall'aeromobile prima dell'incidente, su cartografia Google Earth.

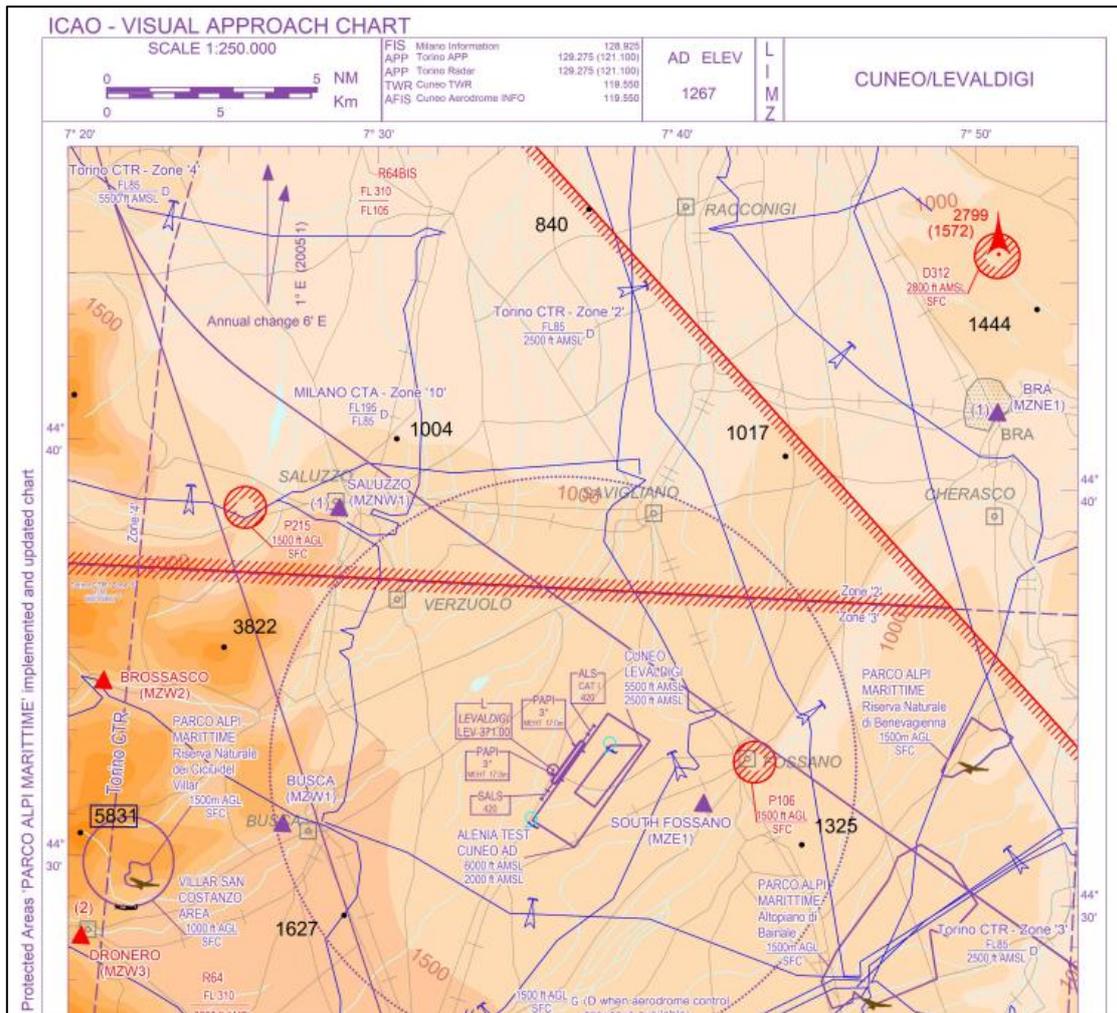
Il volo conclusosi con l'incidente prevedeva, dopo il decollo da Cuneo Levaldigi per pista RWY03, una uscita VFR denominata MZNE1 (BRA), istruita dal personale della TWR secondo le procedure indicate nell'AIP Italia (figura 10).

Dall'analisi delle comunicazioni TBT si evince una certa difficoltà di ricezione da parte della TWR a causa del segnale radio molto disturbato. Il *read back* da parte del pilota delle indicazioni della TWR è risultato spesso incomprensibile. In particolare, le istruzioni relative all'uscita VFR denominata MZNE1 (figura 11), già assegnata prima del decollo ma che il pilota, una volta in volo, dichiarava di non avere sul suo database.

Figura 10: punto di riporto VFR denominato MZNE1 (AIP-Italia).

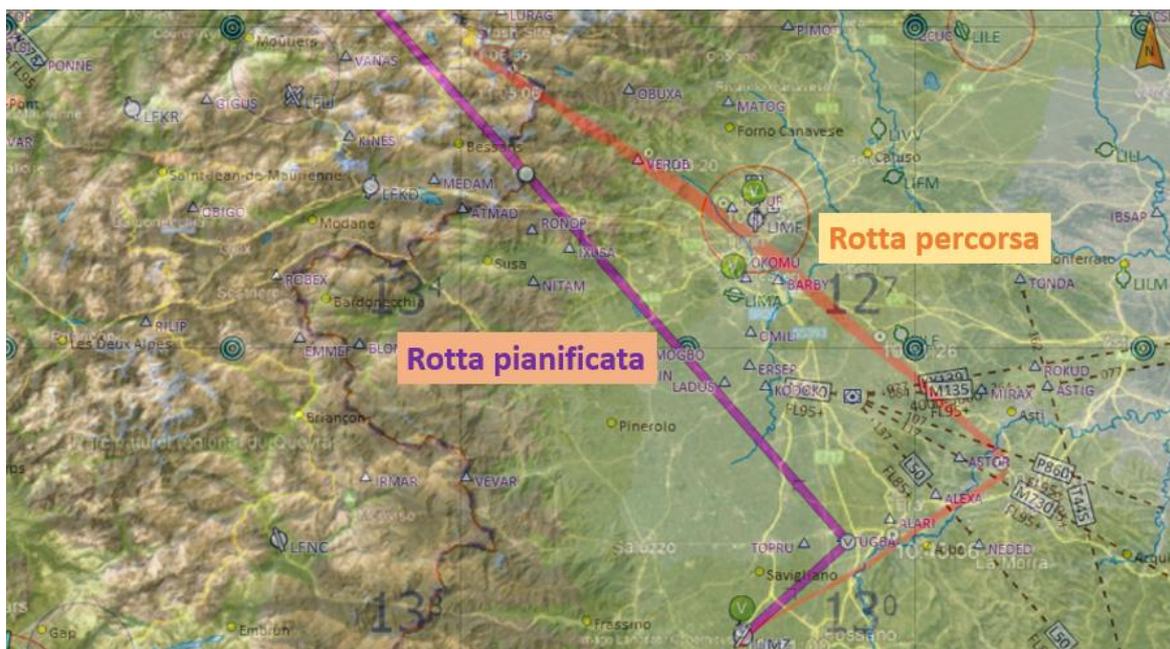
Figura 11: sovrapposizione della rotta percorsa e di quella pianificata (SkyDemon).

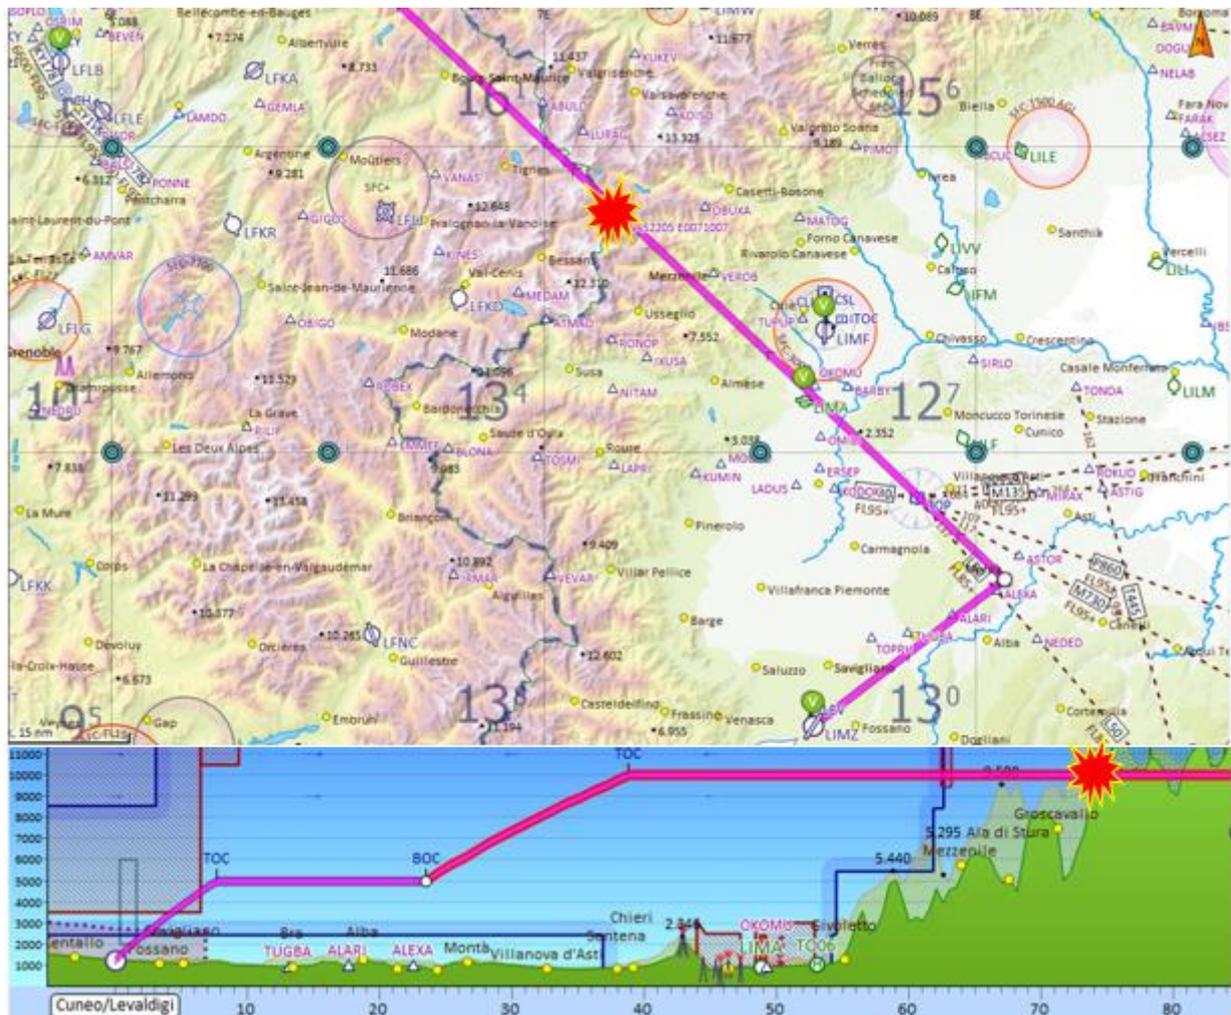
Ciò avrebbe costituito una violazione delle regole dell'aria, sebbene la strumentazione di bordo fosse tale da consentire una navigazione accurata e una condotta con riferimento agli strumenti di volo. Inoltre, la separazione dagli ostacoli non sarebbe stata più garantita. Mantenendo, infatti, FL100 (10000 ft rispetto all'isobara standard), l'aeromobile si trovava in un'area con picchi montuosi che oltrepassano i 12000 ft (figura 13).

Figura 13: rotta percorsa e ricostruzione salita (SkyDemon).
